DETALJPLAN FÖR VERKSAMHETER VID NORRA STENEBYVÄGEN INOM STADSDELEN TUVE GÖTEBORG

PM BERGTEKNIK

A242162-B-PME-001

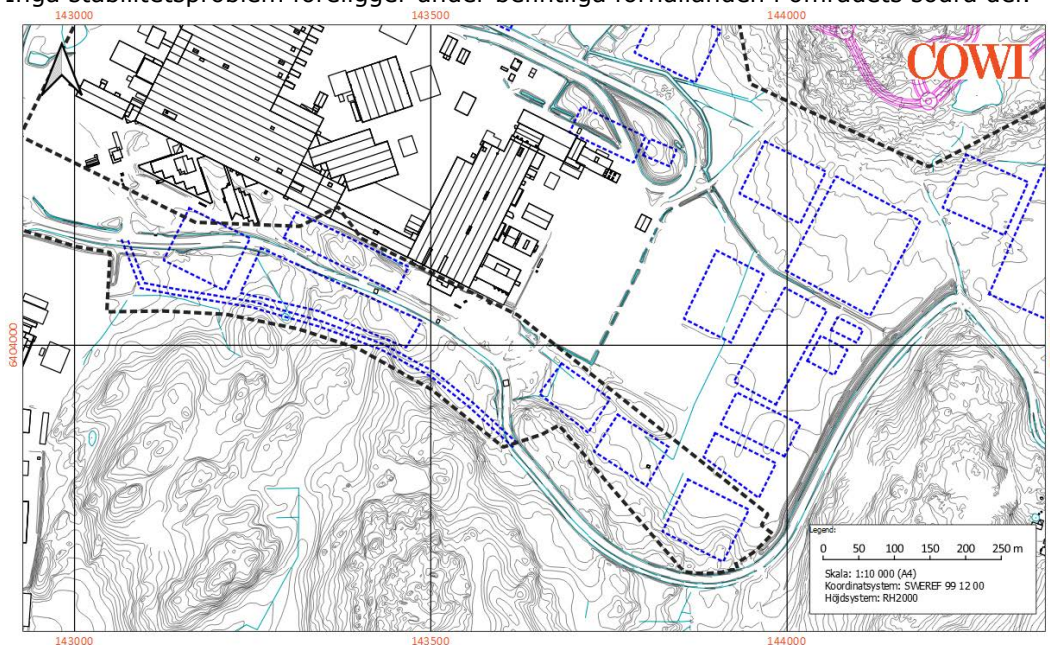
Inga stabilitetsproblem föreligger under befintliga förhållanden i områdets södra del.

Figur 1. Södra delen av området med möjlig exploatering i blåstreckat.

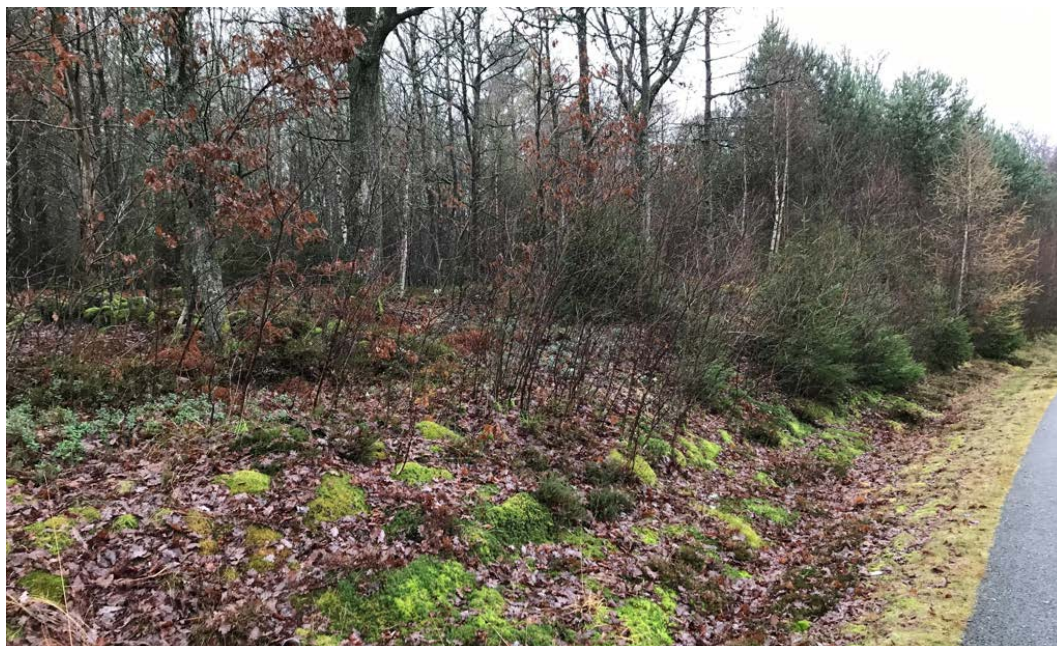
Området söder om Stenebyvägen utgörs av flack skogbevuxen terräng. I väster utgörs terrängen av undulerande hållmark med inslag av våtmarker i sänkorna, Figur 2 och Figur 3.

Figur 2. Foto mot väster vid Stenebyvägen.

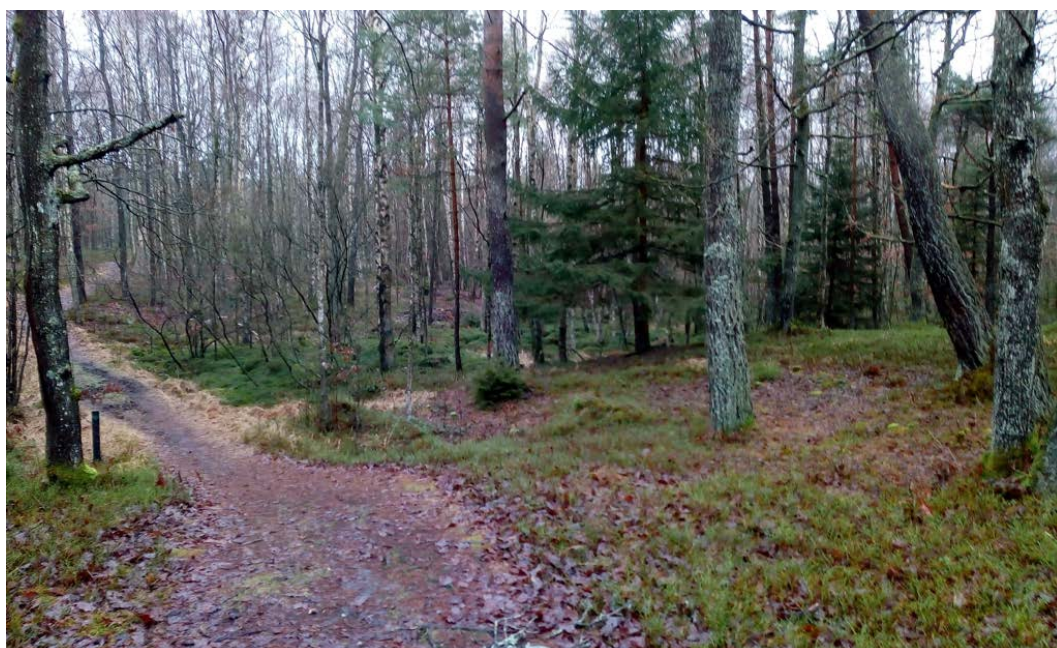
Figur 3. Foto mot sydost, hundratalet meter söder om Stenebyvägen.

Förekommande bergsslänter överstiger sällan metern och några lösa block har ej observerats. Inga problem föreligger således under befintliga förhållanden, eller i senare driftskede.

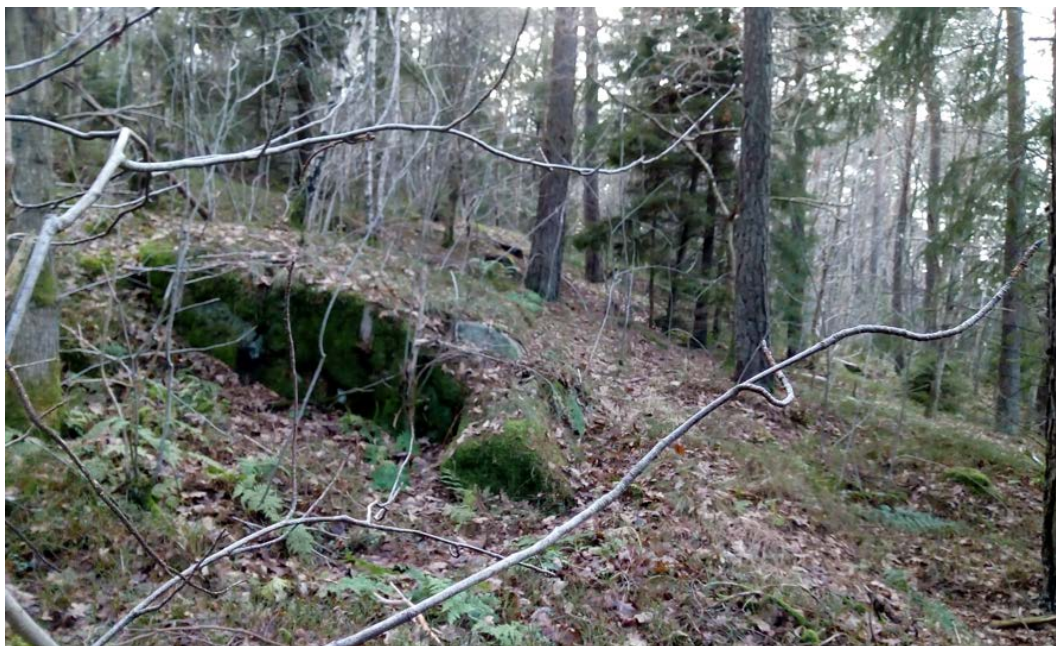
Nordvästra området utgörs av en bergshöjd. Höjdens slänter är till stor del jordtäckta medan dess topp till stor del består av hållmark, Figur 4 och Figur 5. Slänterna är delvis terrassartade. Fallhöjderna är övervägande låga på 0,5-1 m.

Figur 4. Foto mot sydost på västra släntfoten.

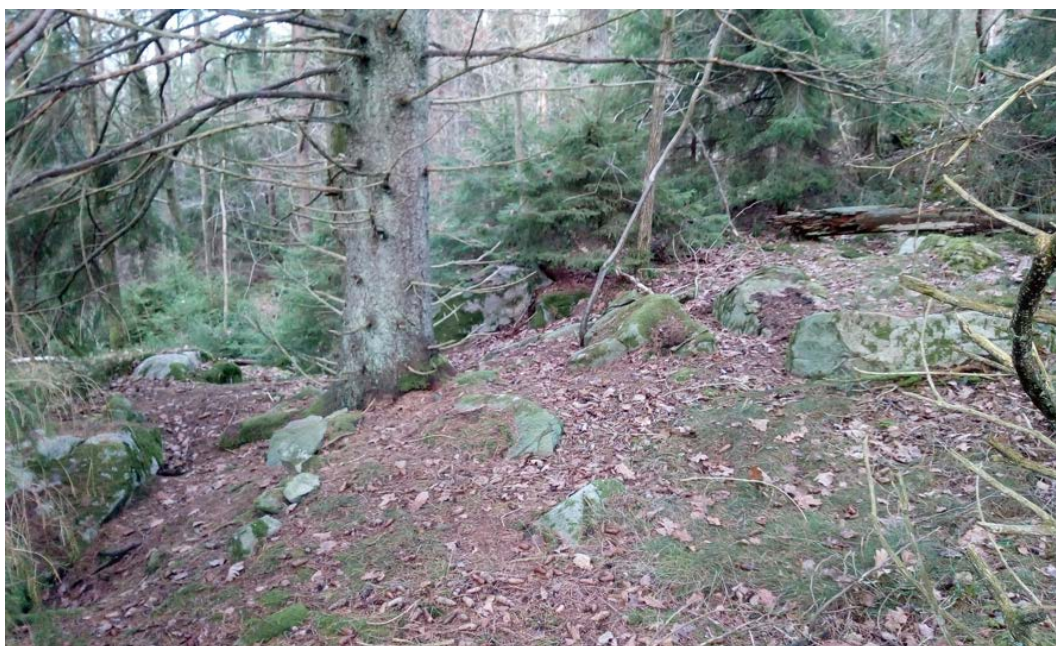
I nordväst utgörs slänten av blockrik jord.

Figur 5. Foto mot nordväst, nordvästra krönet.

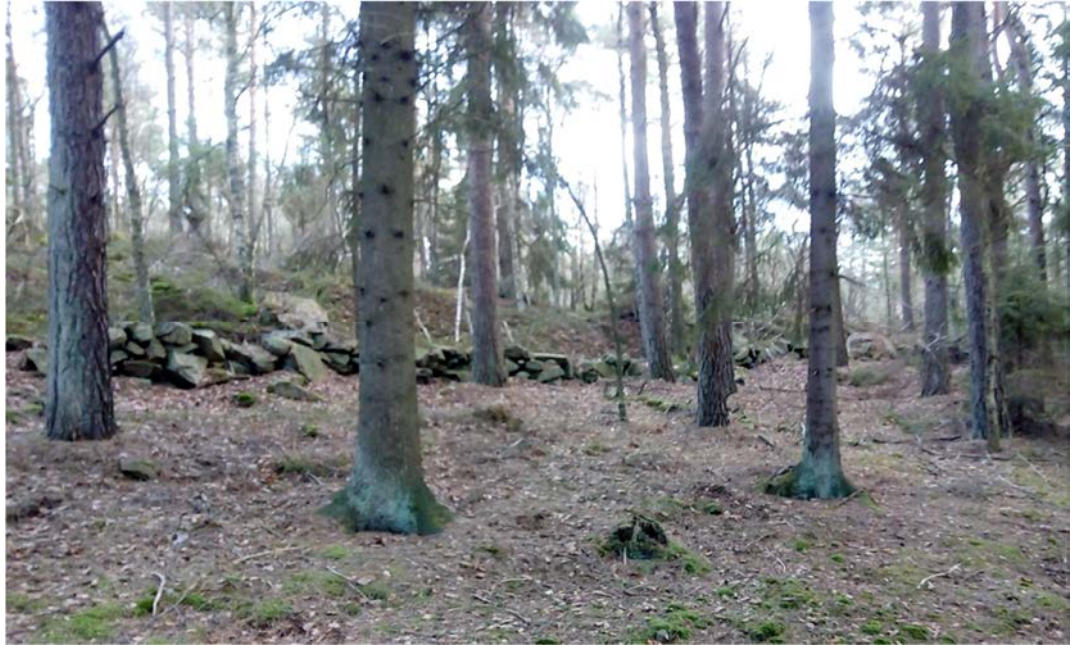
De nedre delarna av höjdens slänter är i huvudsak jordtäckta. Ställvis syns terrassartade stråk med bergsslänter på 1-2 meter, Figur 8.

Figur 8. Foto mot öster på västra slänten.

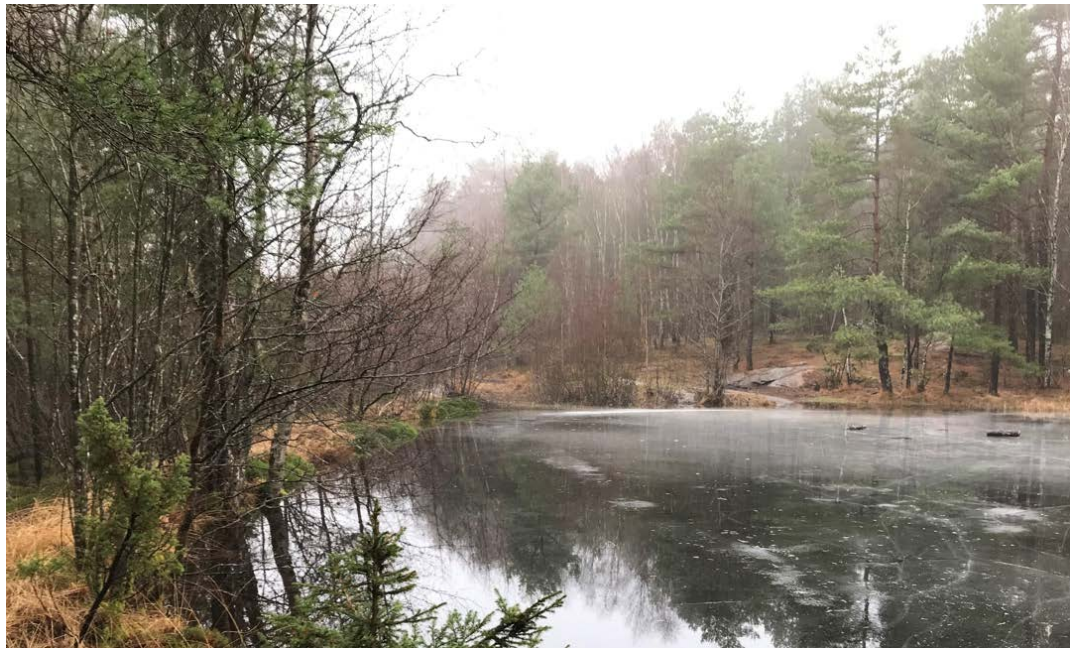
I sydväst är jordtäcket mycket tunt och blottat berg syns frekvent, Figur 9.

Figur 9. Foto mot väster på södra slänten.

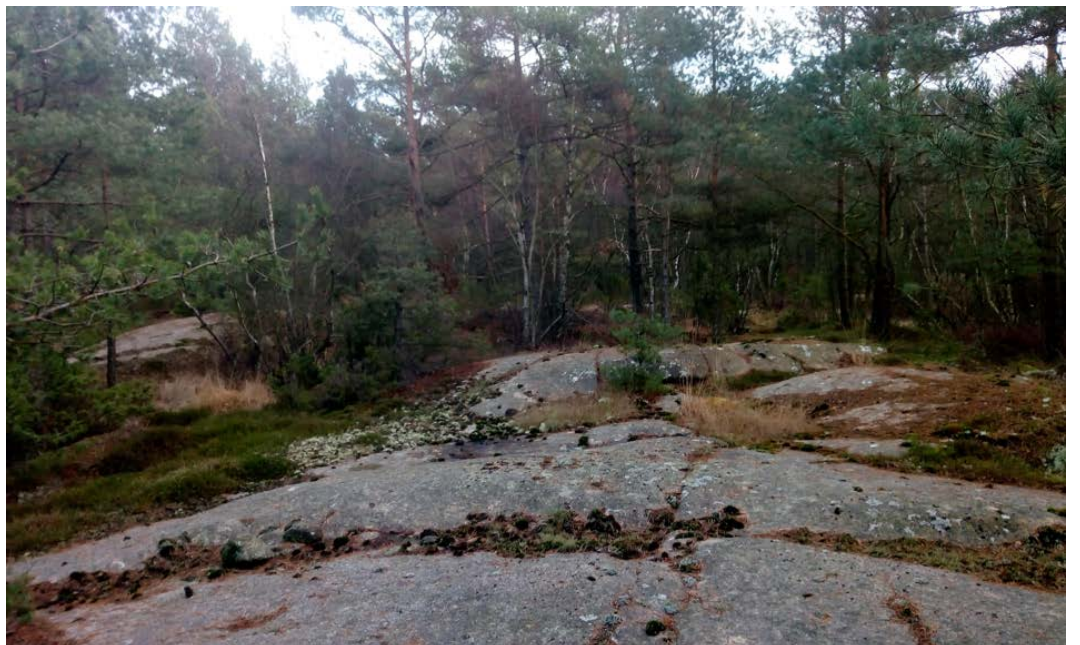
Närmare höjdens krön blir jordtäcket mycket osammanhängande och marken övergår i kuperad hållmark, Figur 10.

Figur 10. Foto mot nordost. Hållmark i nordöstra delens högområden.
