## PM GEOTEKNIK

### Fixfabriken detaljplan

#### Geoteknisk undersökning

#### PM GEOTEKNIK FÖR DETALJPLAN

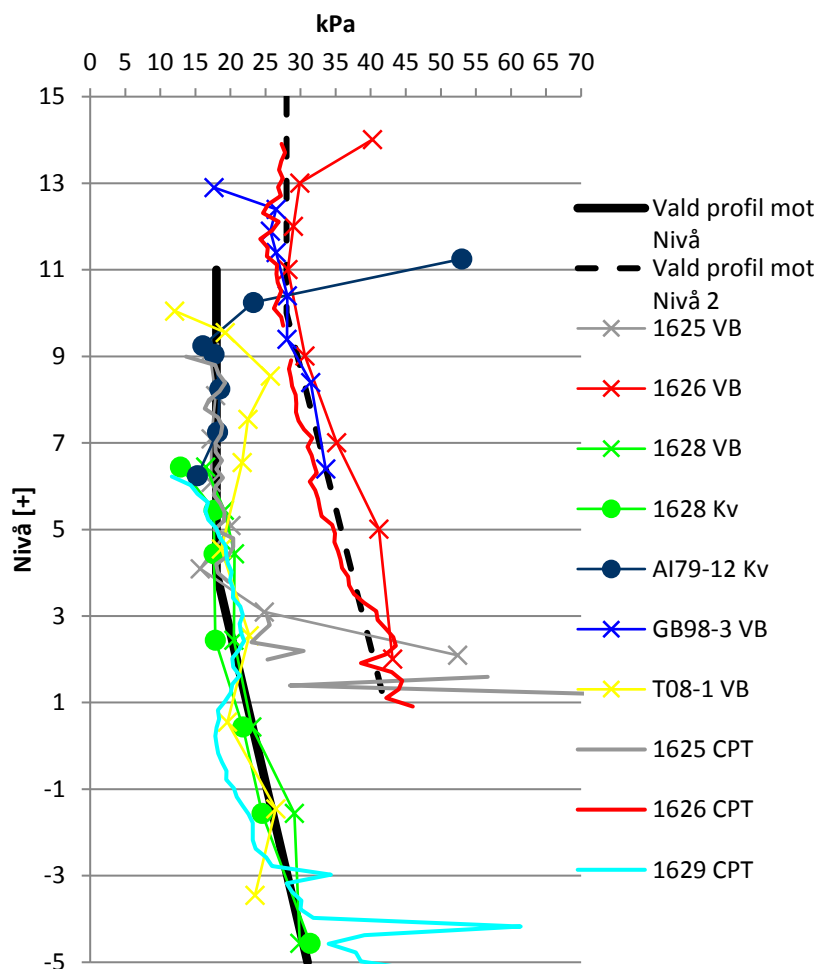
Den odränerade skjuvhållfastheten som använts för beräkningar har utvärderats utifrån utförda CPT-sonderingar, vingsondering samt kolvprovtagning, se sammanställning i Figur 6. Vald skjuvhållfasthet är 18 kPa med en ökning med 1,45 kPa mot djupet (från nivå +4). Skjuvhållfastheten är korrigerad med avseende på konflytgräns.

Det finns några sammanhängande men avvikande borrhälsprofiler i den västra delen av området som visar på en högre hållfasthet i leran (Se profil 2 i Figur 6). Dock är underlaget i detta skede inte tillräckligt omfattande för att göra en avgränsning av huruvida den odränerade skjuvhållfastheten kan variera inom området.

Figur 6 Sammanställning av den odränerade skjuvhållfastheten. Heldragen svart linje är den som använts för beräkningar utförda i detta projekt.

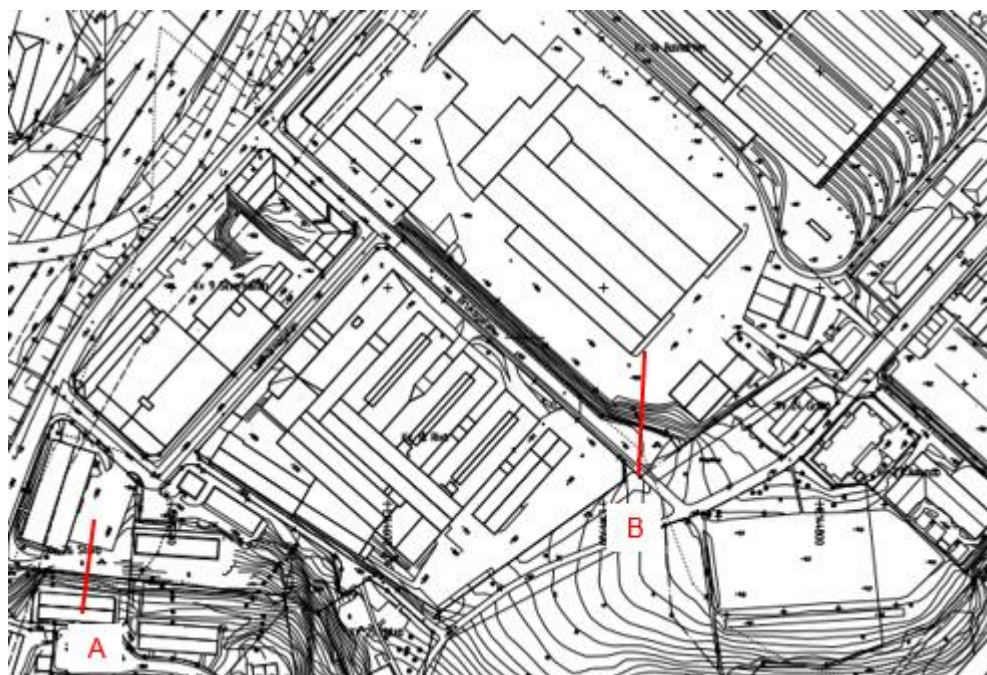
Figur 7 Läge för utförda stabilitetsberäkningar.

Beräkningssektion A är utförd i den sydvästra slänten som generellt utgörs av fastmark med ringa jorddjup och där jorden utgörs av friktionsmaterial

Sektion B är utförd i den östra delen av Bruksgatan. Som nämnts ovan finns en befintlig spont vid slänthot utmed Bruksgatan. Sponten är ca 100 m lång men i läget för sektion B saknas spont varför stabiliteten kontrollerats inom denna del.

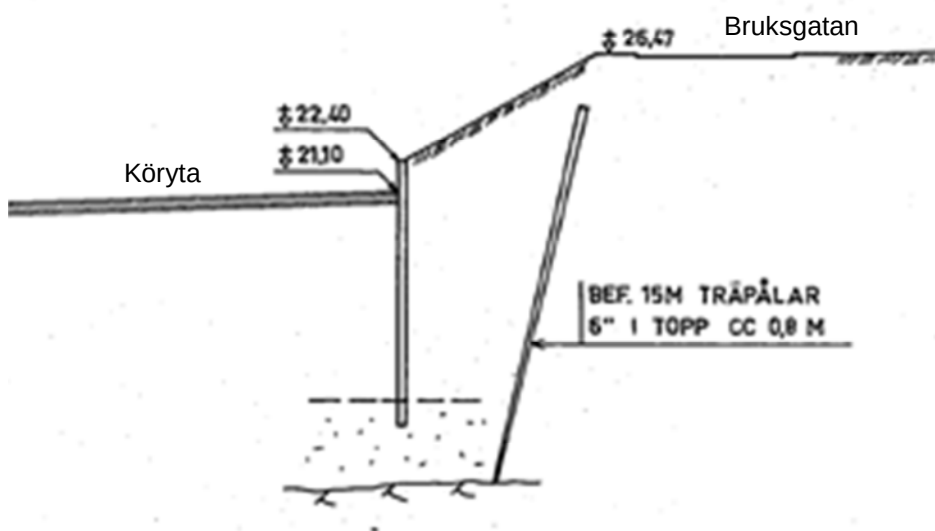
Figur 2 Sektion från sponstritning, ritning finns i bilaga 1.

Som också framgår av figuren finns ca 15 m långa träpålar i slänten. Dessa installerades för att stabilisera slänten omkring år 1954, enligt ritning i bilaga 1, då slänten ned från Bruksgatan schaktades. Enligt ritning finns endast en rad med dessa pålar, som dock finns med 0,8 m avstånd längs i princip hela spontkonstruktionen. Längs de sista 20 m i väster finns dock dubbla rader med pålar.

Spontkonstruktionen installerades under slutet av 1970-talet för att säkra slänten då nivån på körytan nedanför skulle sänkas ytterligare. Enligt ritning finns under asfaltsytan ett ordentligt stöd för sponten bestående av en 15 cm tjock betongplatta, 15 cm bärlagergrus och 10 cm grovbetong.

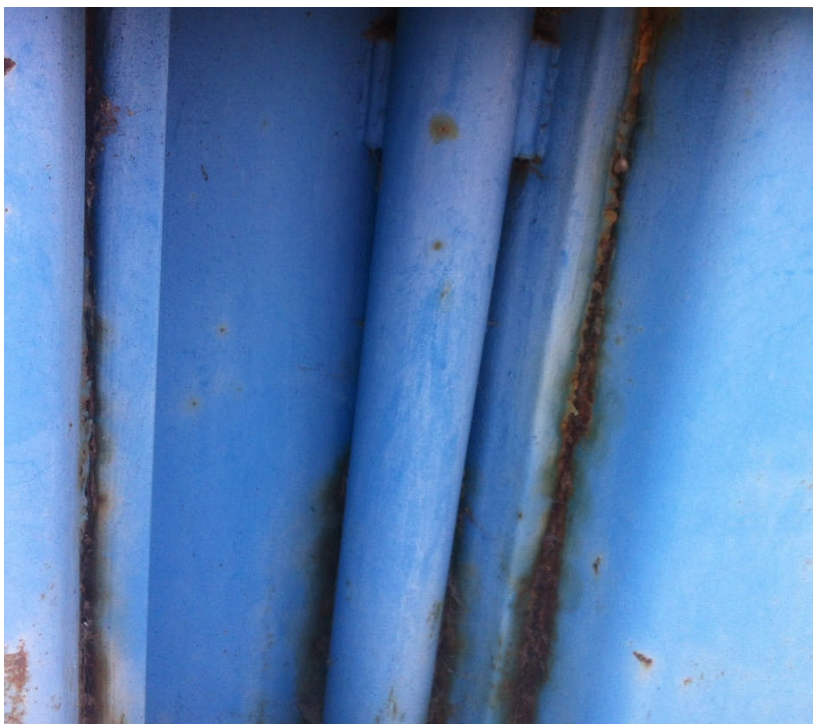
Jorden utgörs sannolikt överst av ett ca 10-15 m mäktigt lager av lera som underlagras av ett friktionsjordlager. Under friktionsjorden följer berg. Enligt arbetsgången för spontinstallationen (se bilaga 1) skulle sponten installeras 1 m ned i friktionsjorden. Om inte friktionsjordens mäktighet var tillräcklig skulle sponten även dubbas i berg. Enligt kontroll på plats så finns rör för dubbinstallation på en ca 30 m lång sträcka, se figur.

Figur 3 Rör som troligtvis använts för dubbning i berg.

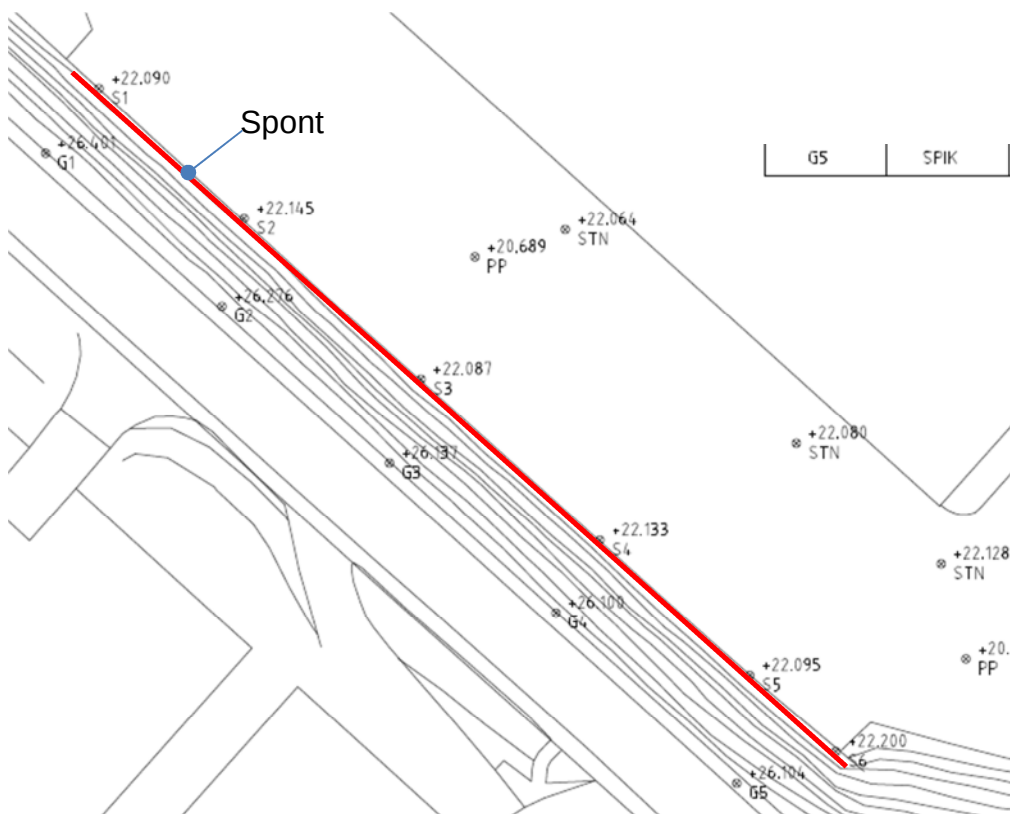
I samråd med Göteborgs Stad, Fastighetskontoret, har ett antal mätpunkter etablerats som underlag för stöd och värdering av eventuella förändringar i slänten. Sex kontrollpunkter på själva sponten (S1 – S6) samt fem punkter på Bruksgatan (G1 – G5) har etablerats och nollmätts 130821. Punkternas läge framgår av Figur 6 nedan och mätvärden återfinns i bilaga 2.

Figur 6 Kontrollpunkternas (S1-S6 och G1-G5) läge på plan.

Det rekommenderas därför att en enkel okulär kontroll av konstruktion samt slänt genomförs 1-2 gånger per år. Kontrollen bör åtminstone innefatta eventuella förändringar av stålkonstruktionen, lutning stolpar samt sprickor i gata och bör dokumenteras med foton samt kort PM.

Schaktingrepp i slänt öster om spont bör omgående fyllas igen och ytan direkt ovan spont ska inte användas som upplag.
