TRAFIKKONTORET, GÖTEBORGS STAD

Knutpunkt Gamlestaden, Spårskede 4

SLUTRAPPORT AVSEENDE MILJÖKONTROLL I SAMBAND MED MARKARBETEN

2018-10-31

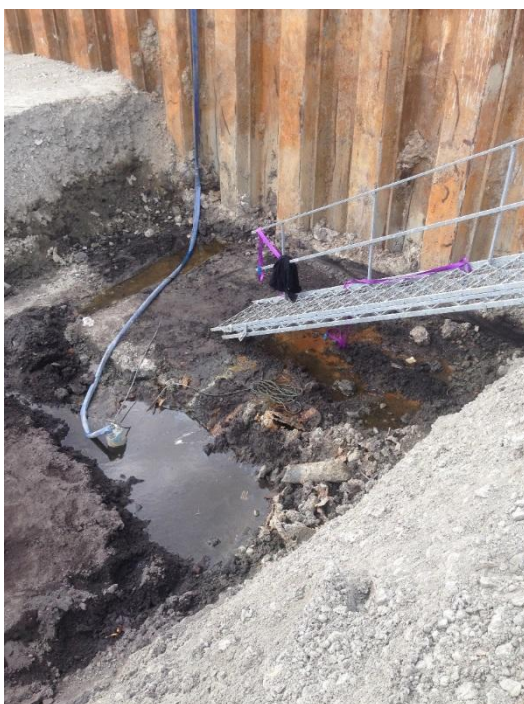
Som ett resultat av detta har det (trots sponter) i ett delområde i väster, längs med Ange-rendsbanans banvall, utförts schakt med en i förväg fastställd schaktgeometri (till nivå +/- 0 alt -1 och storlek 5x5 alt 8x10 m) vilken inte har fått överskridas, se *Figur 4* och *Bilaga 3*.

Figur 4 En av de mindre schakterna längs med sponten inom område 4:10.

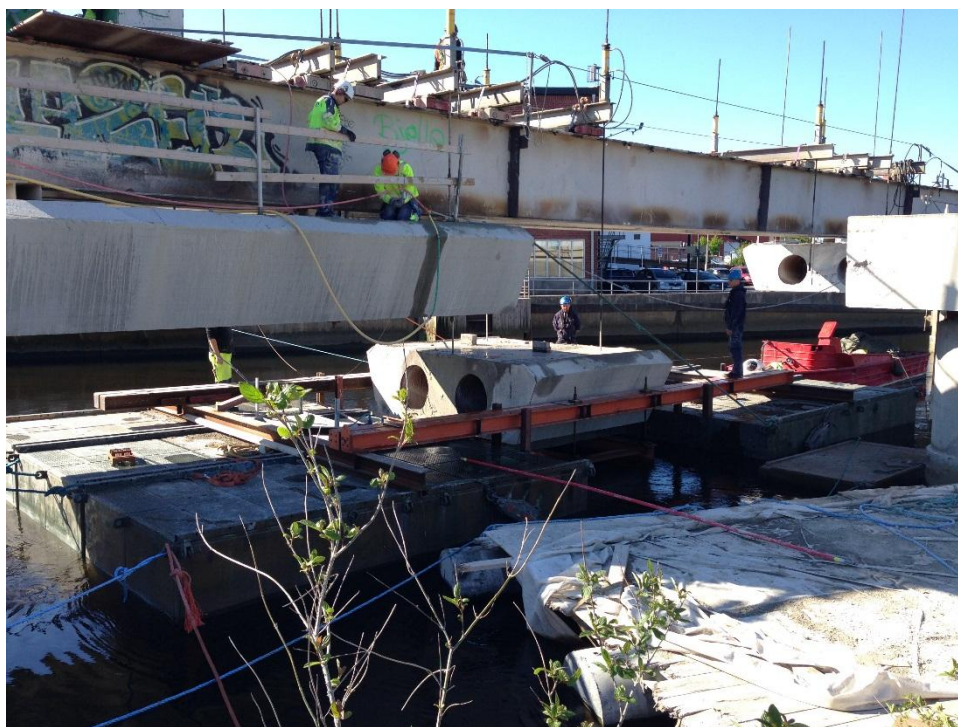
Inledningsvis lossades stålbroarna från sin fästen och lyftes av. En av dem nyttjades sedan som stöd vid kapning av betongbroarna. Först monterades stålbron fast i betongbron med långa stag. Därefter sågades betongbron i delar med hjälp av vajersåg. Del efter del sänktes ned på en väntande präm som sedan bogserade ut delarna till hamnen där de lyftes upp på lastbil för vidare transport. Den fastmonterade stålbron fungerade som stöd så att den itusågade betongbron ej föll ihop, se *Figur 5*.

När vajersågningen pågick placerades en pråm under betongbron för att fånga upp det betongslam som bildades vid sågningen. Noteras bör dock att metoden genererar mycket lite slam.

Figur 5 Nedmontering av betongbro. Den fastmonterade stålbron syns som en balk längst upp i bild, del av betongbron som precis har sänkts ner till pråmen syns i mitten av bilden och i förgrunden anas den pråm på vilken betongslammet samlas upp.

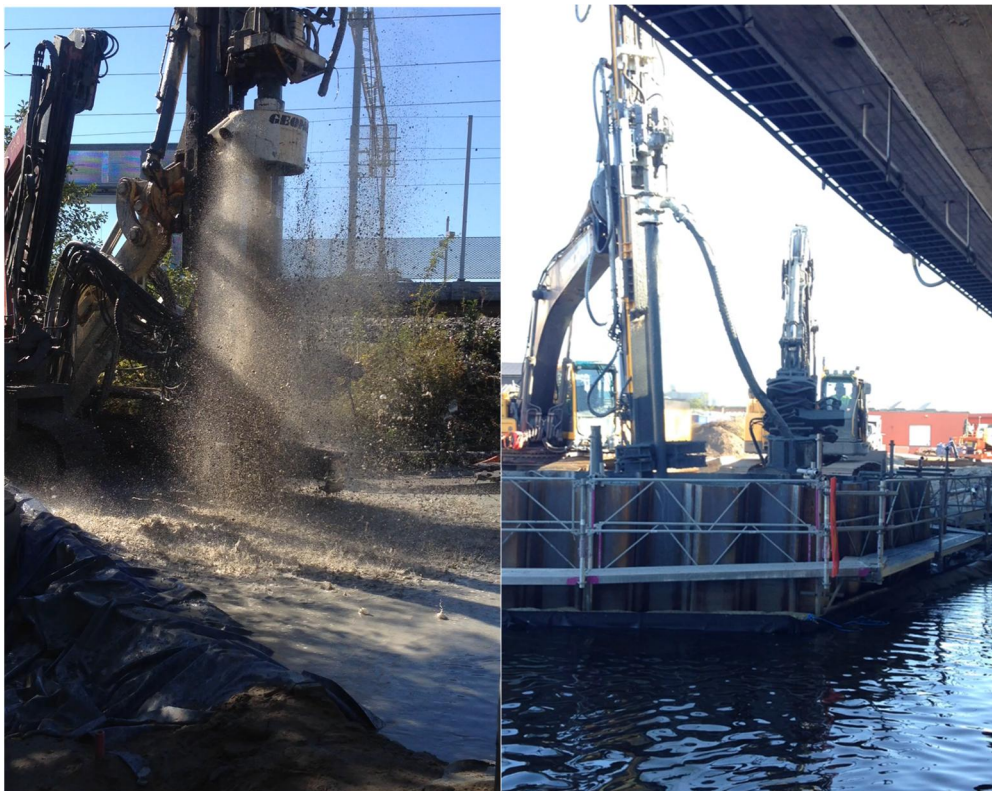
Vid borrning tillsätts vatten och/eller luft för att få upp massorna i röret. När borrningen sker i lera är det relativt lite vatten som tillströmmar utöver det som tillsätts, men när borrningen når ner till det underliggande friktionslagret genereras stora mängder borrhax/borrslam som måste tas om hand. Används inte ett slangmunstycke sprutar slammet som en fontän runt riggen, men om slangmunstycke nyttjas är det möjligt att på ett kontrollerat vis borra precis intill ett vattendrag utan att påverka det, se *Figur 6*. Borrslammet har initialt samlats i en container och därefter pumpats upp till en större cistern där det sedimenterats för att tillslut omhändertas med sugbil.

Figur 6. Till vänster en bild från provborrningen innan entreprenadstart utan slangmunstycke och till höger en bild från borrning i spontlåda för brostöd i Sävåån med slangmunstycke. Grävmaskinen intill borrhjgen är utrustad med en gripklo och håller ned slangen i en container där borrhslammet samlas upp.

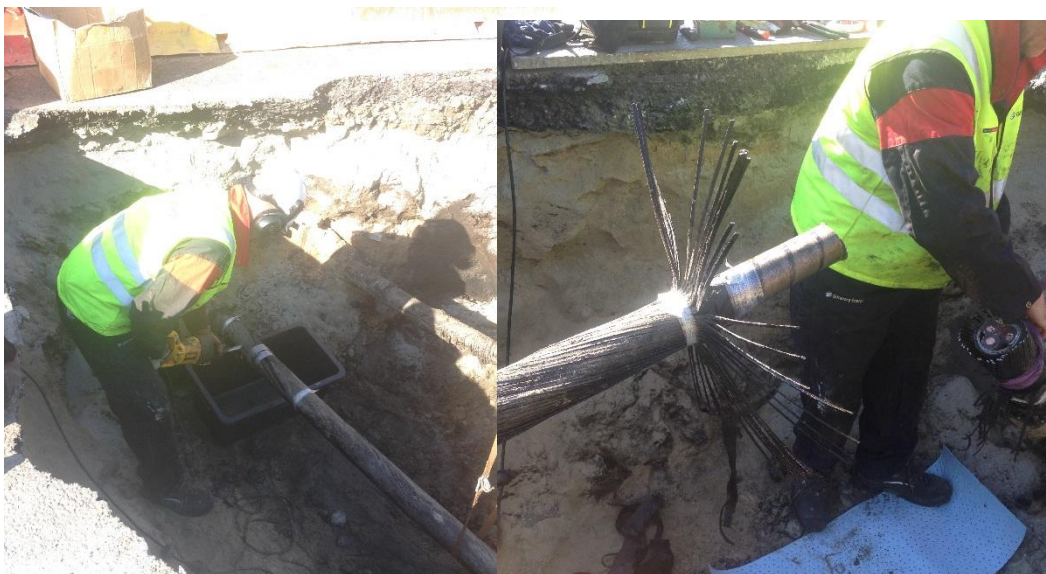
Inom entreprenadområdet har det funnits flertalet äldre elkablar, dels oljekablar och dels oljepapperslindade kablar. De har vid olika tillfällen under åren hamnat i konflikt med den schakt som utförts. Vid dessa tillfällen har kablarna kapats om omhändertagits. Kapning av kablar innehållande PCB-haltig olja får endast utföras av personal från Göteborg Energi, varför de tillkallats när behov uppkommit.

Figur 7. Till vänster en bild från kapning av oljefyllt kabel. När kabeln kapas samlas oljan upp i träget under. Till höger en bild när kabeln kapats. Båda ändarna hålls uppe så att det inte ska rinna ut mer olja under tiden som kabeländarna försluts/lödas igen.

Vid kapning tas utläckande olja omhand och kabeländarna försluts med en kapsel av bly för att förhindra framtida läckage, se *Figur 7*. Kapning och omhändertagande av kabelskrot har skett i Göteborg Energis regi. Omhändertagande av oljepappersinlindade kablar har skett i för ändamålet avsedd container vilken sedan transporterats till godkänd mottagare.

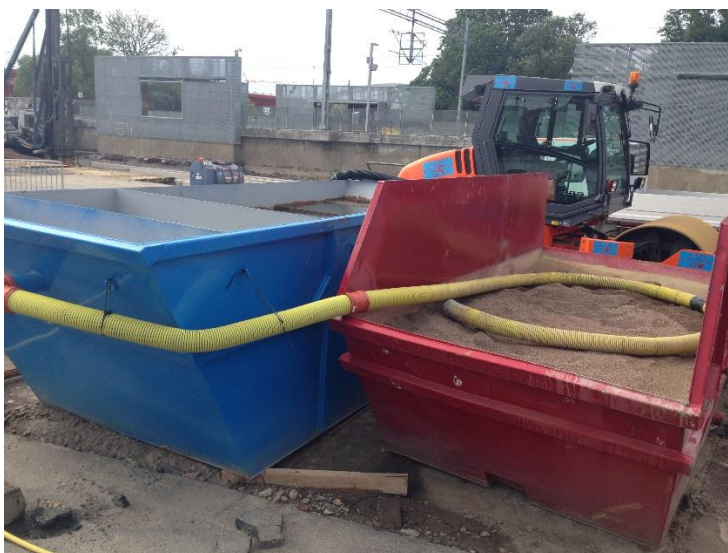
Det vatten som ansamlats i schakterna har vanligen genomgått rening genom ett två-stegssystem, bestående av en fackcontainer för avskiljning av olja och grövre partiklar följt av en sandfiltercontainer för avskiljning av finare partiklar (se *Figur 20*). Därefter har vattnet främst återinfiltrerats inom arbetsområdet.

Figur 20. Till vänster fackcontainer och till höger sandfiltercontainer. Notera att vattnet rinner över till sandfiltret sprids ut över ytan med hjälp av dräneringsslang i syfte att inte skapa kanaler i sanden.

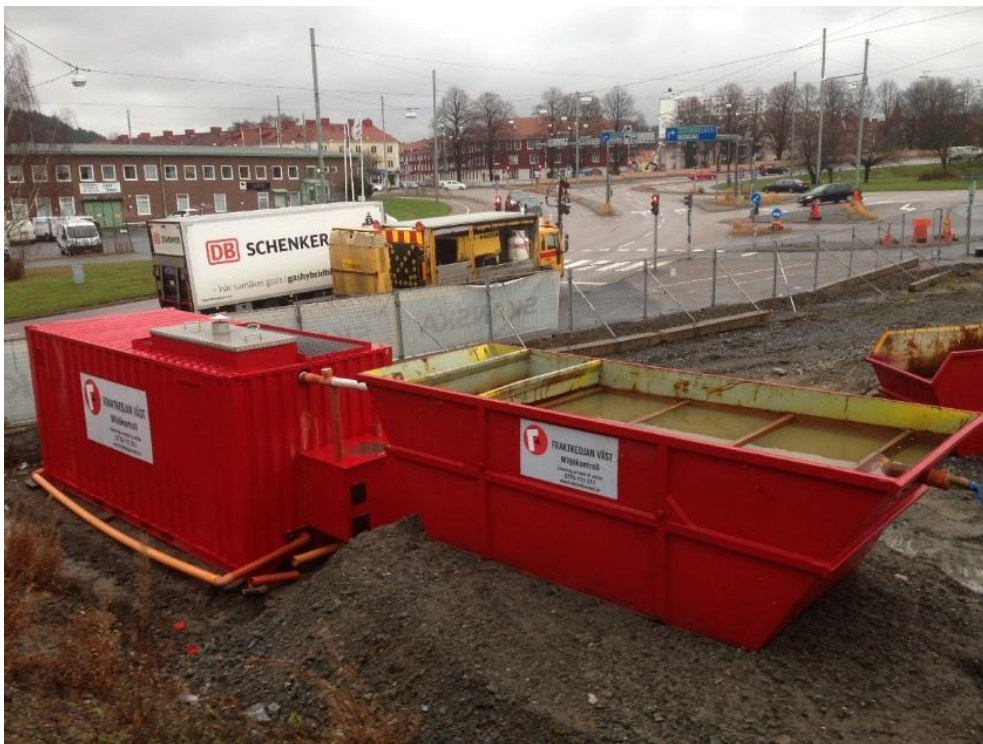
Inom yta 4:10, dvs under den nya bussgatan vid Angeredsbanan, utökades reningen med en stor oljeavskiljare med filter eftersom det tidigt fanns indikationer på att det förekom mycket olja i marken, se *Figur 21*.

Figur 21. Till höger fackcontainer och till vänster en oljeavskiljare med filter.

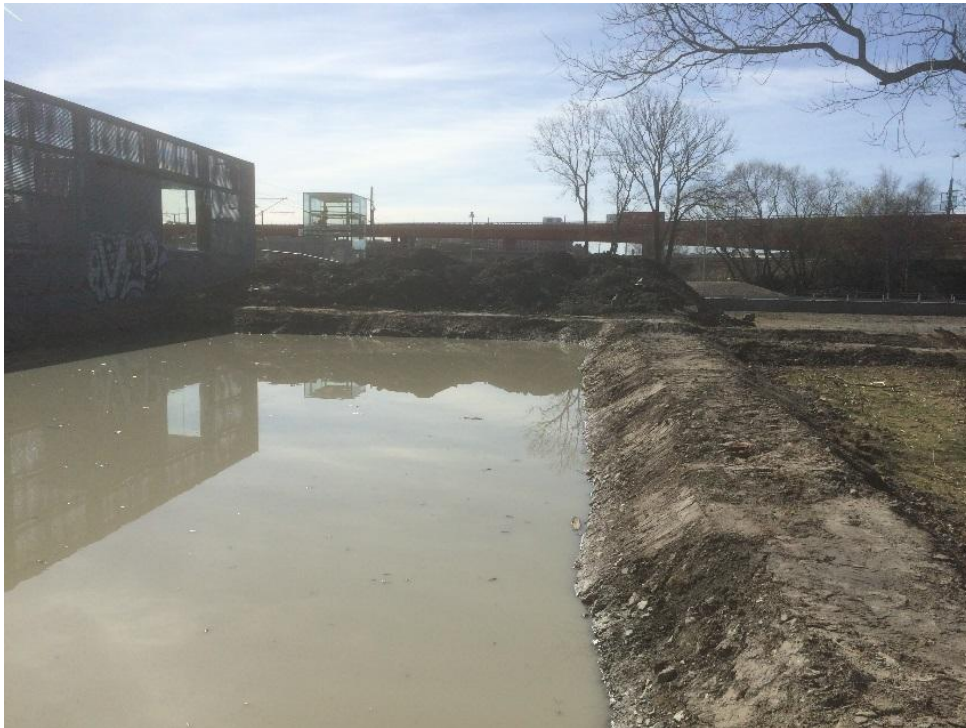
Under en kortare period 2017 nyttjades en del av området¹⁵ sydväst om Sävån för anläggande av en sedimentationsdamm, se *Figur 22*. Det var främst länshållningsvatten som uppkom vid arbetet med kajen som pumpades dit.

Figur 22. Sedimentationsdamm strax väster om Angeredsbanan.

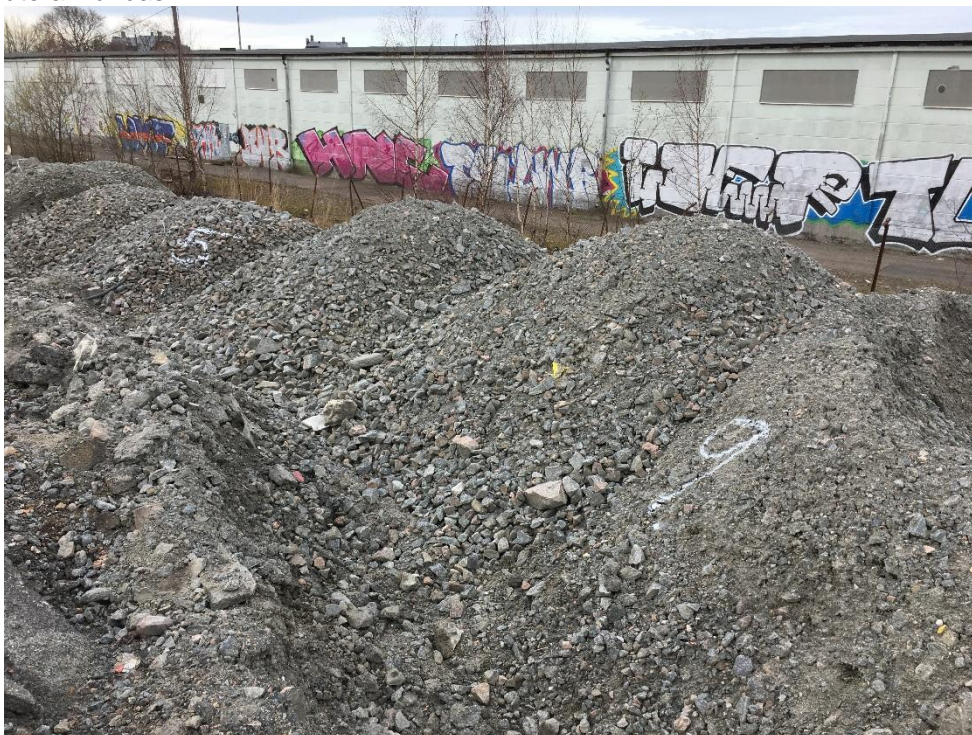
Massor vilka i den inledande provtagningen ur förorenings synpunkt uppfyllt åtgärds målen för *Handel och kontor* samt uppfyllt tekniska krav har mellanlagrats inom ett område strax norr om Angeredsbanan, se *Figur 23*. När behov funnits för återfyllnad har dessa massor, främst grus och stenkross, nyttjats i första hand.

När återfyllnad utfördes inom ytorna 4:9, 4:13, 4:15, 4:16 och 4:19 (hus A och B) samt kajen (hus C) utfördes ny provtagning på kvarvarande massor på mellanlagret i syfte att säkerställa att de massorna uppfyllde åtgärds målen för *Bostäder*. Kvarvarande massor vilka ej uppfyllde kraven transporterades till en avfallsmottagare istället för att återanvändas.

Figur 23. Del av mellanlagret. Högar har märkts upp i samband med provtagning.
