Geoteknisk utlåtande

Datum: 2022-04-12

Detaljplan för verksamheter vid Sörredsvägen inom stadsdelen Björlanda, Göteborgs Stad

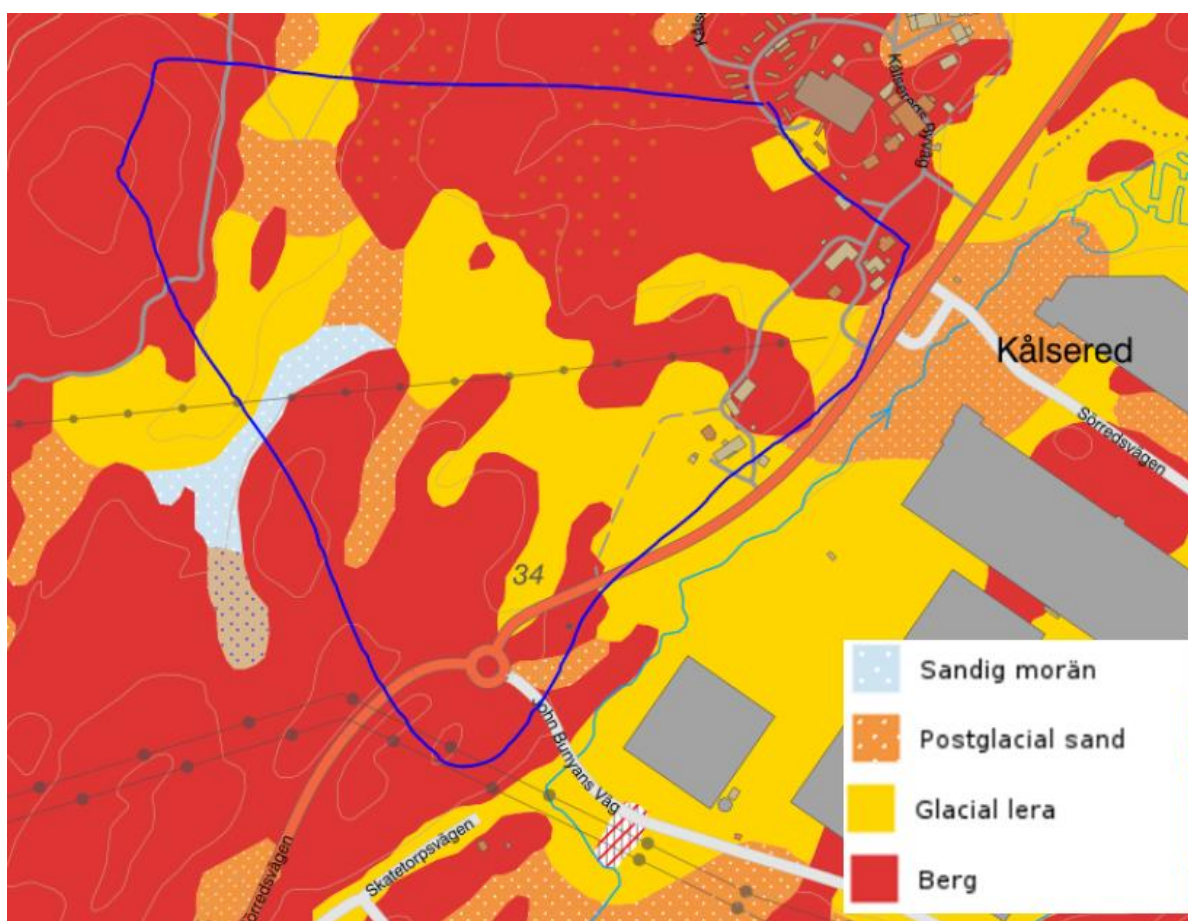
Figur 3 Utdrag ur SGU's jordartskarta. Ungefärlig detaljplanegräns inom blå markering

Enligt jordartskartan utgörs planområdet delvis av berg i dagen och delvis av lerområden med inslag av sand och morän, se *Figur 3*.

Jordartskartans bedömningar bekräftas av de tidigare utförda geotekniska undersökningar inom området. Undersökningar i leran visar på jorddjup mellan 5 – 10 m inom planområdet och lerdjupet ökar i anslutning till Sörredsvägen och det befintliga industriområdet (Logistikcentrum).

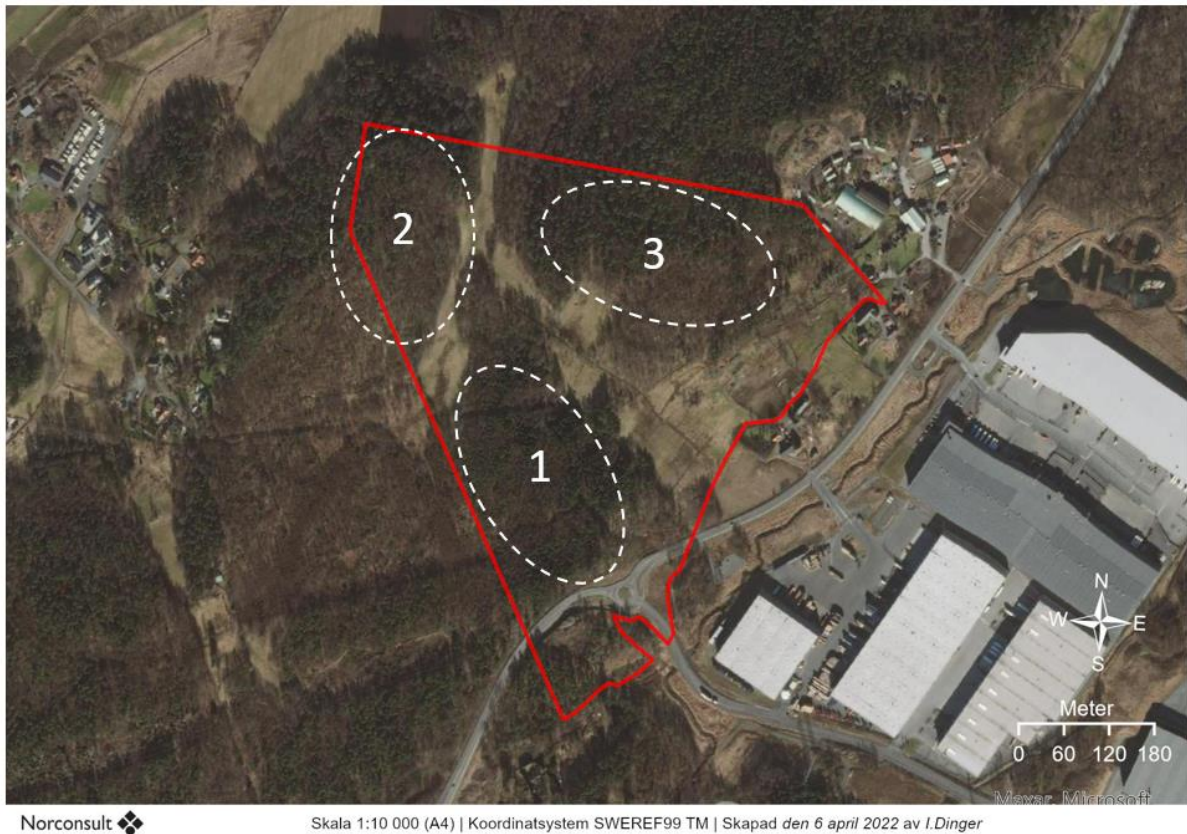
Figur 4 Karta över detaljplanområdet, markerad med röd kontur. Områdets tre bergpartier är markerade med vita streckade konturer.

Detaljplanområdet består av tre högre bergpartier ett i södra (1), ett i nordvästra (2) och ett i norra delen (3). Områdena skiljs av mellanliggande jordtäckta sänkor som utgör stora delar av områdets centrala delar, se *Figur 4*.

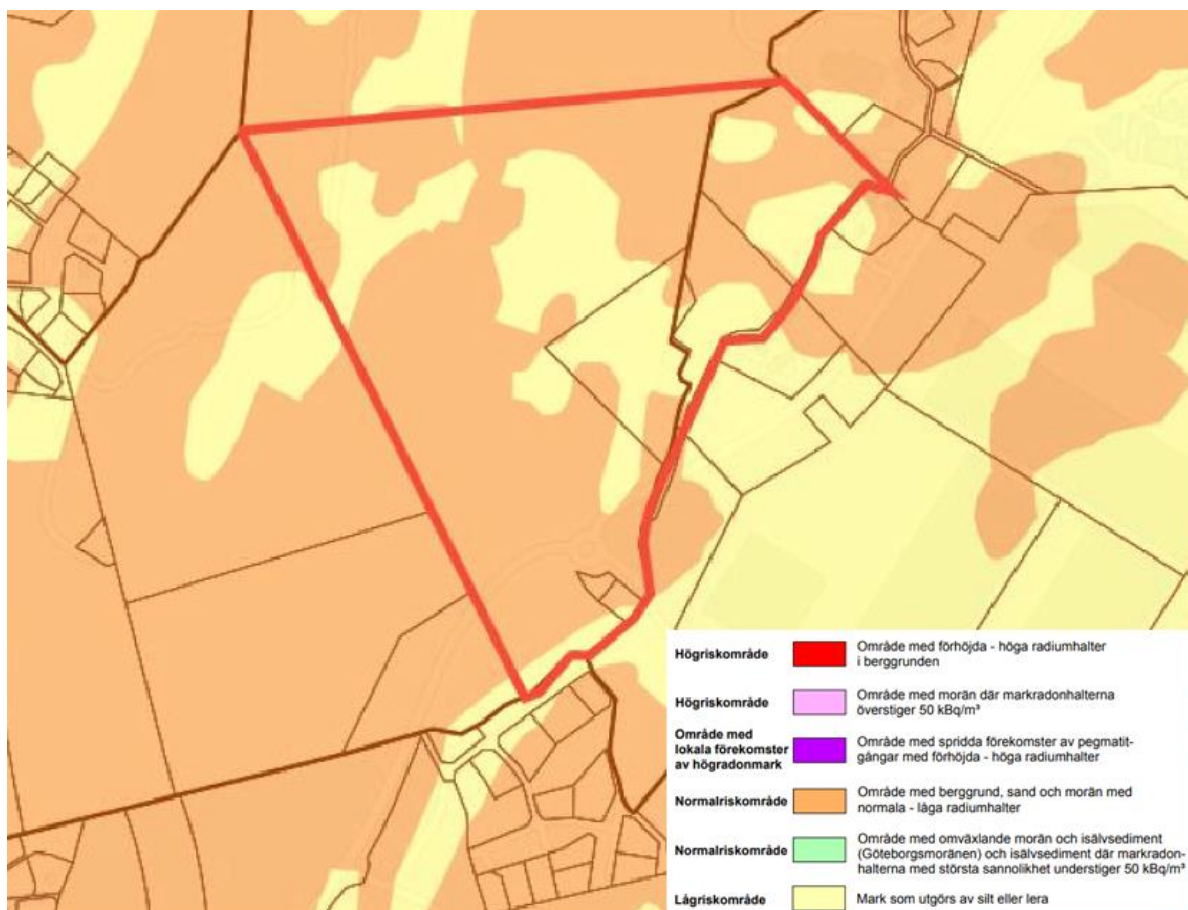
Figur 10 Utdrag ur SGU:s översiktliga radonriskkarta, planområdet inom röd markering.

Enligt SGU:s översiktliga radonriskkarta är området klassificerat som låg- till normalriskområde, se *Figur 10*.

På normalradonmark ska nya byggnader uppföras radonskyddande, dvs. en grundkonstruktion som inte har uppenbara otätheter mot markluft. Rör genomföringar i bottenplattan skall tätas.
