PM/ GEOTEKNIK

DETALJPLAN FÖR NYA BOSTÄDER

DISTANSGATAN/MARCONIGATAN, GÖTEBORGS STAD Datum:

**TELLSTEDT I GÖTEBORG AB**  
**Avd geoteknik och mätteknik**

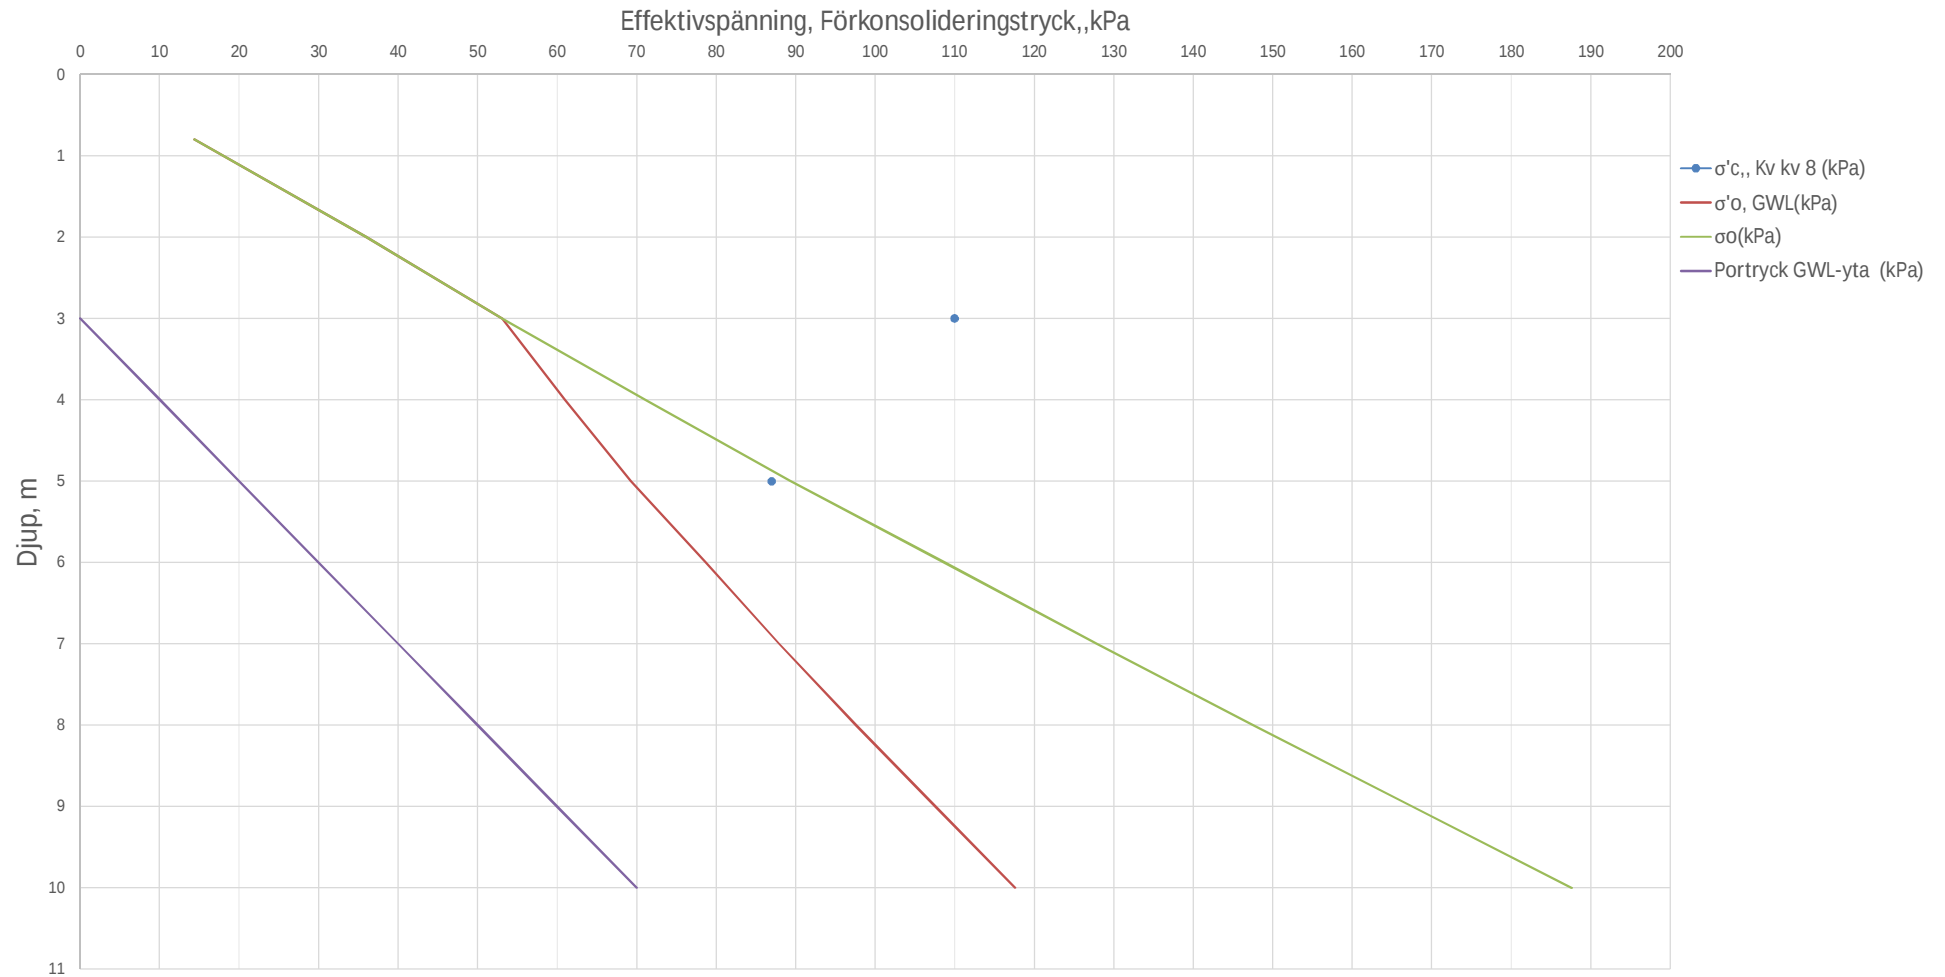
# Spänningsdiagram, Distansgatan

| · Bilaga 2 | Spänningsdiagram, bh 8 |
