# **Stomutredning för påbygggnad**

**Lunden 4:10, 4:12, 4:13**

**Danska vägen/Ingeborgsgatan, Göteborg**

2017-03-22

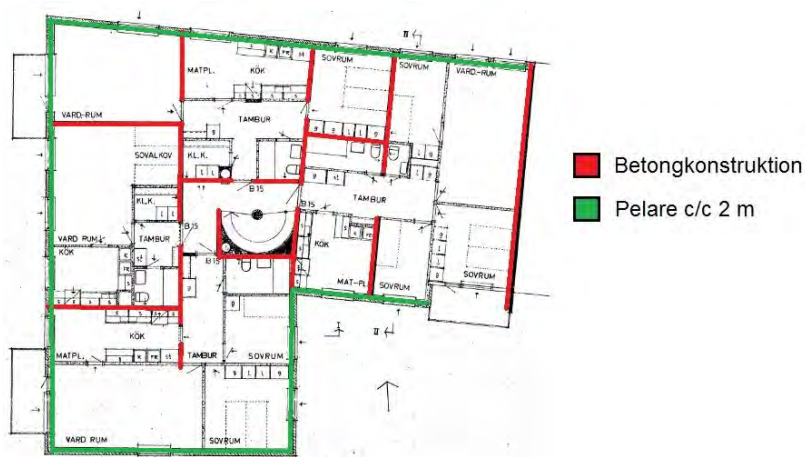
De befintliga väggarna i fastigheten har idag god kapacitet att bära ytterligare vertikal last. Därför föreslås att de tillkommande våningarna har betongväggar placerade i samma lägen som de befintliga i normalplanen. Detta ger också tillräckligt med stabiliserande element för att klara vindlaster mot byggnaden.

Figur 3.2: Normalplan med bärande element, 4:10. Tillbyggnadens 2 första våningar sker på liknande sätt medan översta våningen byggs som lättkonstruktion (se Figur 3.1).

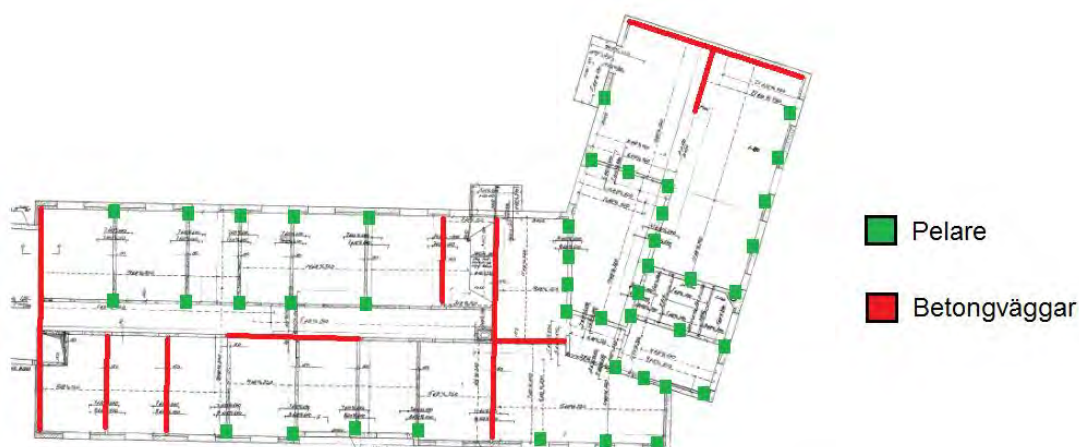
De befintliga betongväggarna i fastigheten har idag kapacitet att bära ytterligare vertikal last från 3-4 nya våningar. Därför föreslås att de tillkommande våningarna, i stor utsträckning, har betongväggar placerade i samma lägen som de befintliga i normalplanen. En beräkning på stabiliteten på byggnaden visar att det räcker att, i de nya våningarna, gjuta betongväggar direkt ovanför de betongväggar som idag går hela vägen ner till grund. De två innerväggar som utgör den längsgående korridoren i den längre huskroppen behöver inte gutas i hela sin längd hela vägen upp genom de nya våningarna. Det är fullt tillräckligt att gjuta vägg på sammanlagt ca 10 meter på någon av de två längsgående väggarna. I övrigt placeras pelare för invändig bäring, se Figur 3.8.

Figur 3.8: Princip på tillbyggnad av fastighet 4:12b

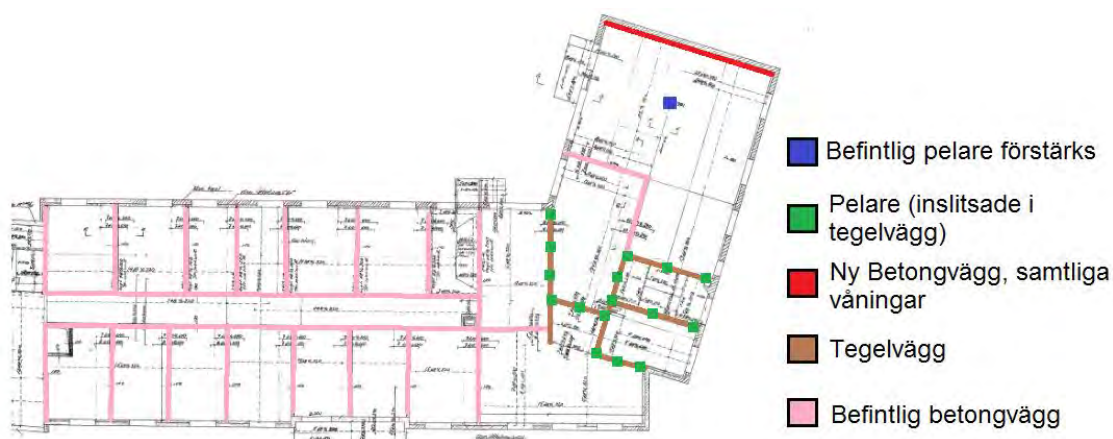
Ytterligare stabilitet behövs nära gaveln i den del som löper längs Ingeborgsgatan. I detta förslag gjuts en betongvägg längs fasad från grunden och hela vägen upp, Se *Figur 3.9*. Dock skulle det vara tillräckligt med vindstag (detta skulle dock eventuellt kräva viss dragförankring i berg).

Där det idag är tegelväggar (främst vid hörnet vid Danska vägen och Ingeborgsgatan) är det något känsligare med ytterligare laster. Därför föreslås det att nya våningar placeras på tätt placerade pelare ovanför tegelväggarna. Längre ner i befintliga våningar spåras tegelväggarna ur och nya pelare placeras under de nya för att leda ner lasten till våning där tegelvägg övergår i betong.

*Figur 3.9: Princip på förstärkningsåtgärder på normalplan i fastighet 4:12b*

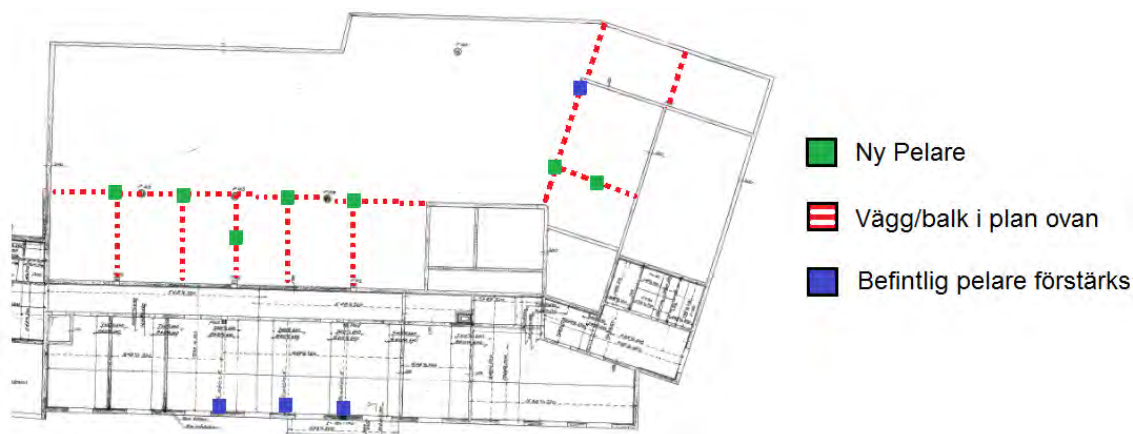
I övergången mellan plan 1 och 2 övergår vissa väggar till balk/pelare. Dessa blir högst troligt överbelastade vid så stor påbyggnad och för att minska belastningen placeras nya pelare mitt under lastpunkter där tillskottslaster landar på balkar, se *Figur 3.10*. De nya pelarna kräver grundläggningsåtgärder. Vissa befintliga pelare kan också kräva förstärkningsåtgärd.

*Figur 3.10: Förstärkningsåtgärder i grundplan i fastighet 4:12b*
