## SAHLGRENSKA SJUKHUSET/MEDICINAREBERGET

## DOKUMENTATION OCH KULTURHISTORISK BESKRIVNING

SAMMANFATTNING AV DEL 1-4

Göteborg 2018-05-25

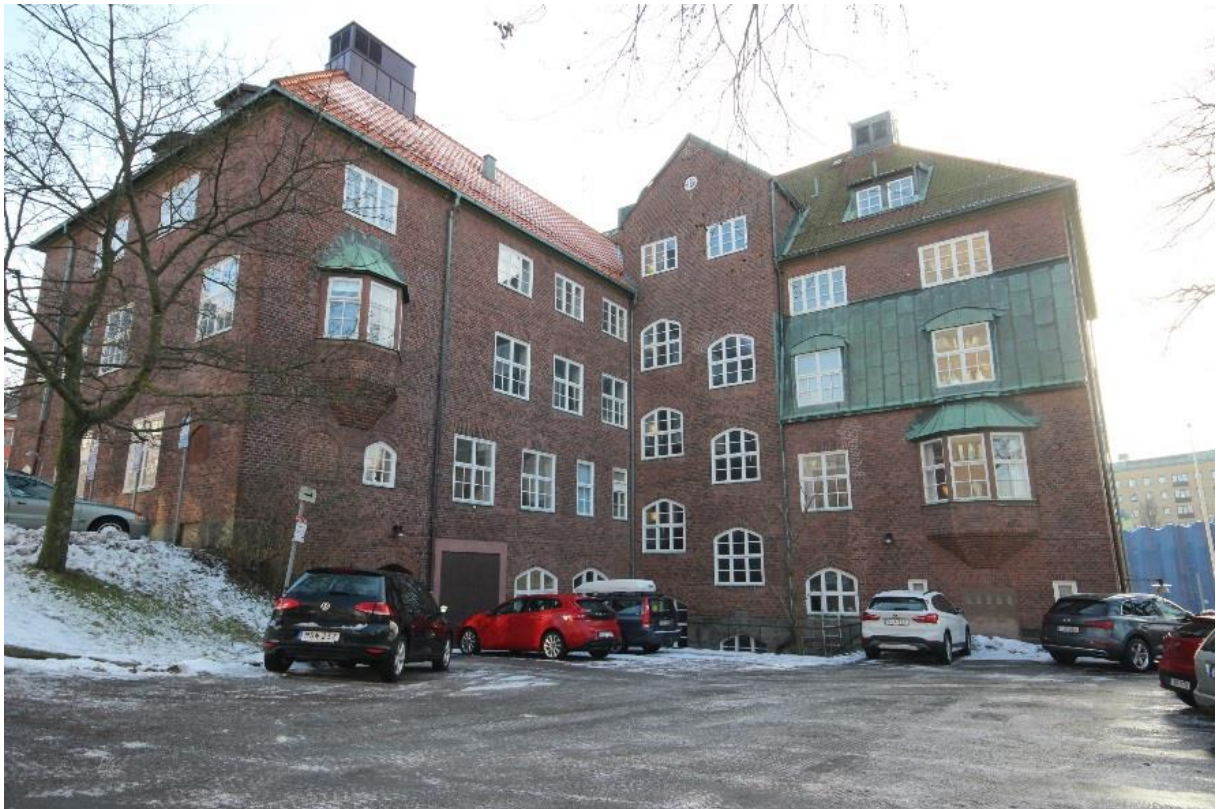
*Byggnadens exteriör är i allt väsentligt i originalutförande.*

Husets exteriör är väl bevarad. De större förändringar som genomförts såsom tillbyggnaden av elevhemmet från 1960-talet och smärre förändringar såsom tillkomsten av ett vindfång i norra fasaden och rivningen av några balkonger har inte nämnvärt påverkat den ursprungliga karaktären.

Byggnadens exteriör är i allt väsentligt i originalutförande och har bevarade material och detaljer av hög kvalitet.

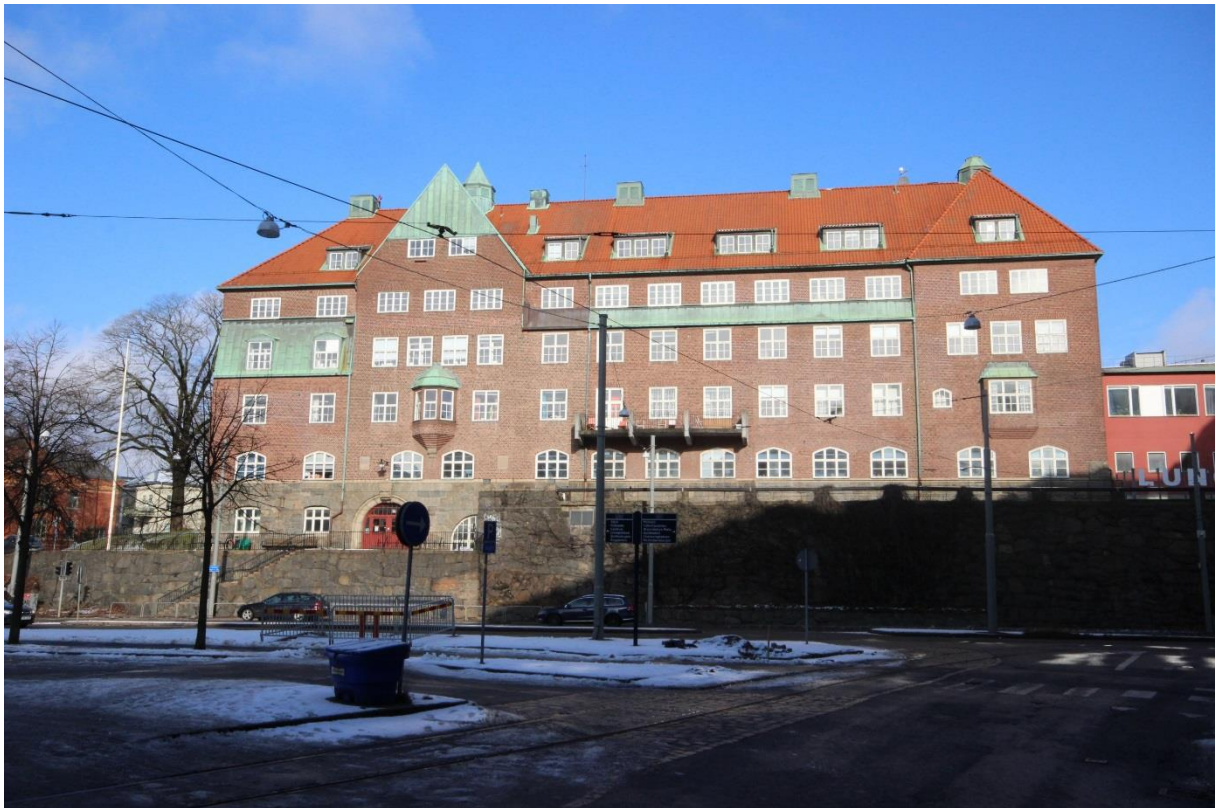
*Fasad mot söder.*

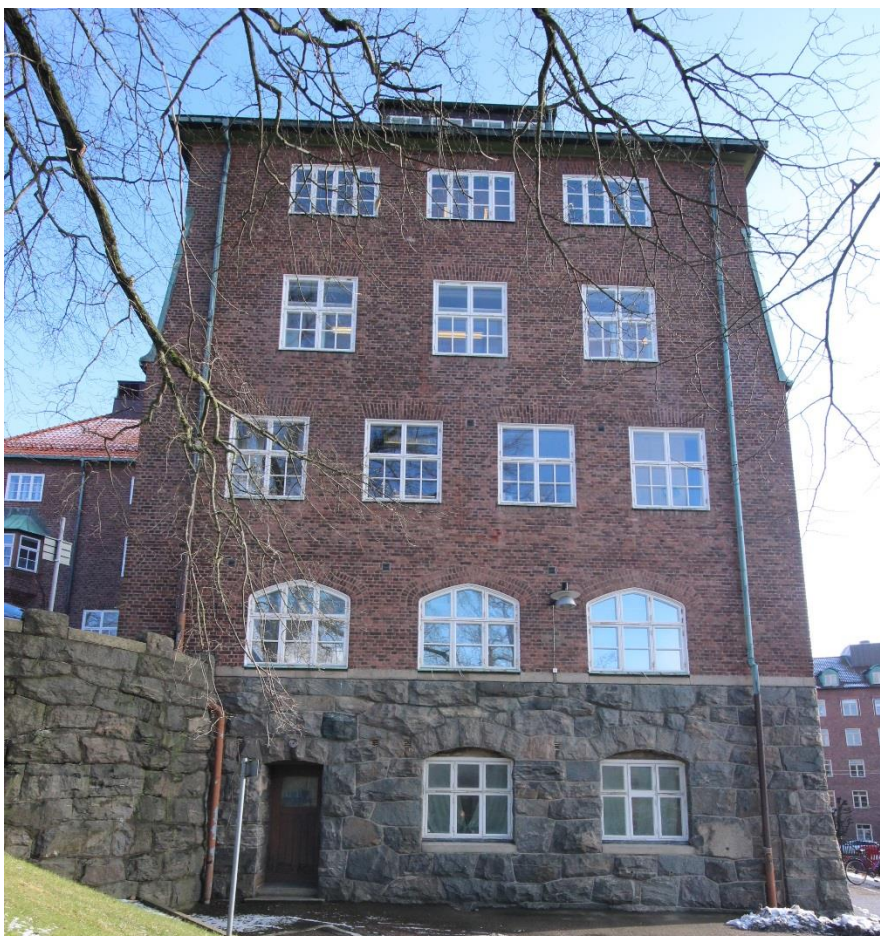
*Västra fasaden.*

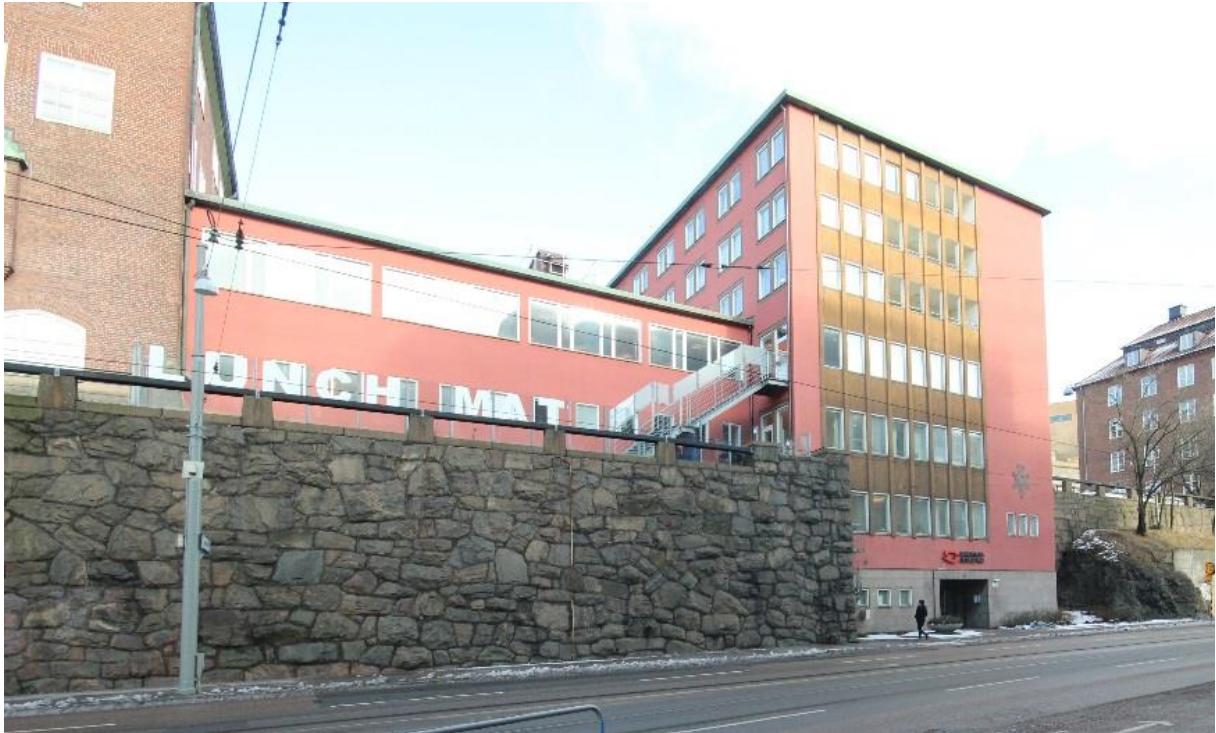
*Byggnadens exteriör är huvudsakligen i originalutförande.*

Byggnaden är uppförd i senfunktionalistisk stil med slätputsade fasader och betongdetaljer i relief och frilagd ballast. Tillbyggnaden har en sammanhållen volym och en symmetrisk men variationsrik fasaduppbyggnad till följd av fönsterutformning och fönsterindelning.

Exteriören är välbevarad utom då det gäller fasadkulören som ändrats i senare tid.

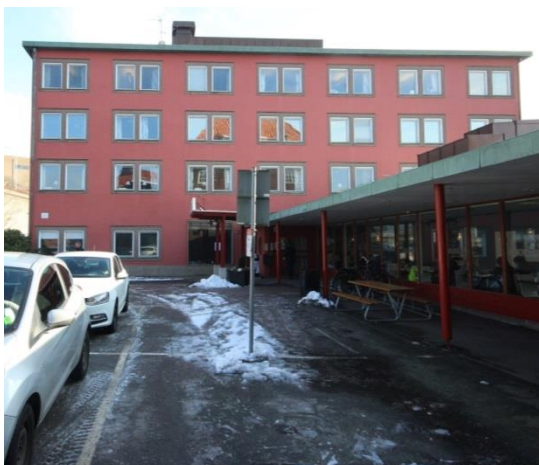
*Norra och västra fasaden.*

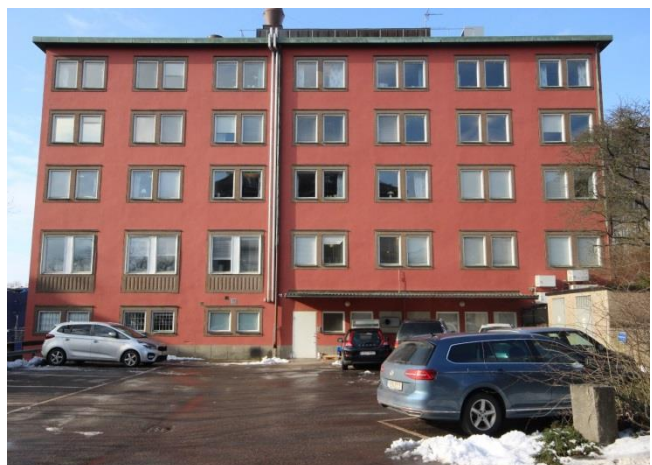
*Östra fasaden.*

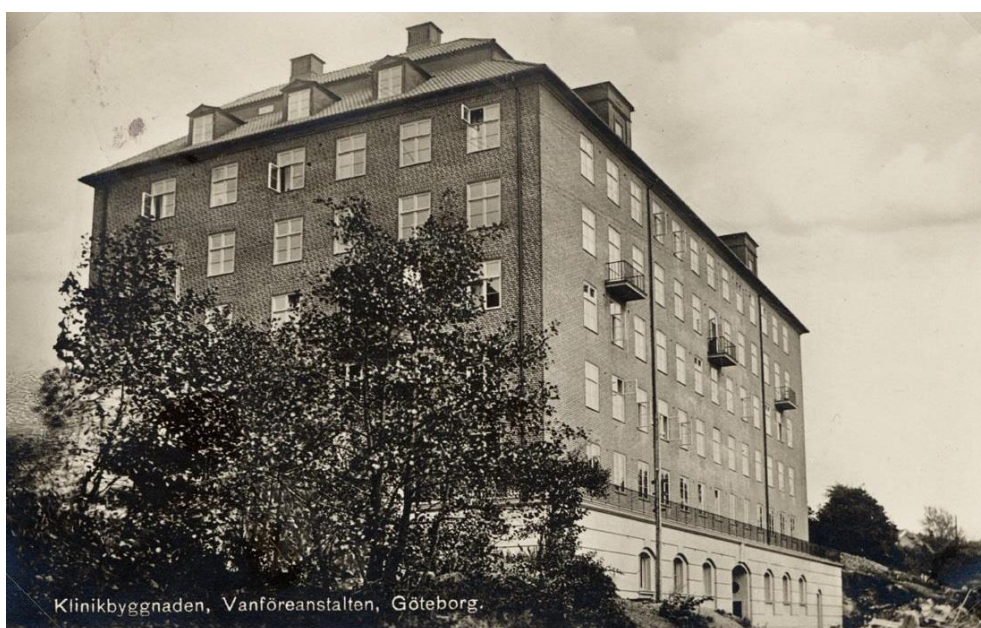
*Vanförestalten –  
ortopediska kliniken. Fasad  
mot söder och väster.*

*Foto från slutet av 1920-  
talet. (Göteborgs  
Stadsmuseum)*

Den nya ortopediska kliniken stod färdig 1928 och hade då plats för ca 90 patienter. Byggnaden innehöll operations-, poliklinik- och röntgenavdelning samt en stor avdelning med bad-, ljus- och gymnastik, ortopediska verkstäder, personalbostäder och på översta våningen en solveranda där barnen kunde vistas sommartid.

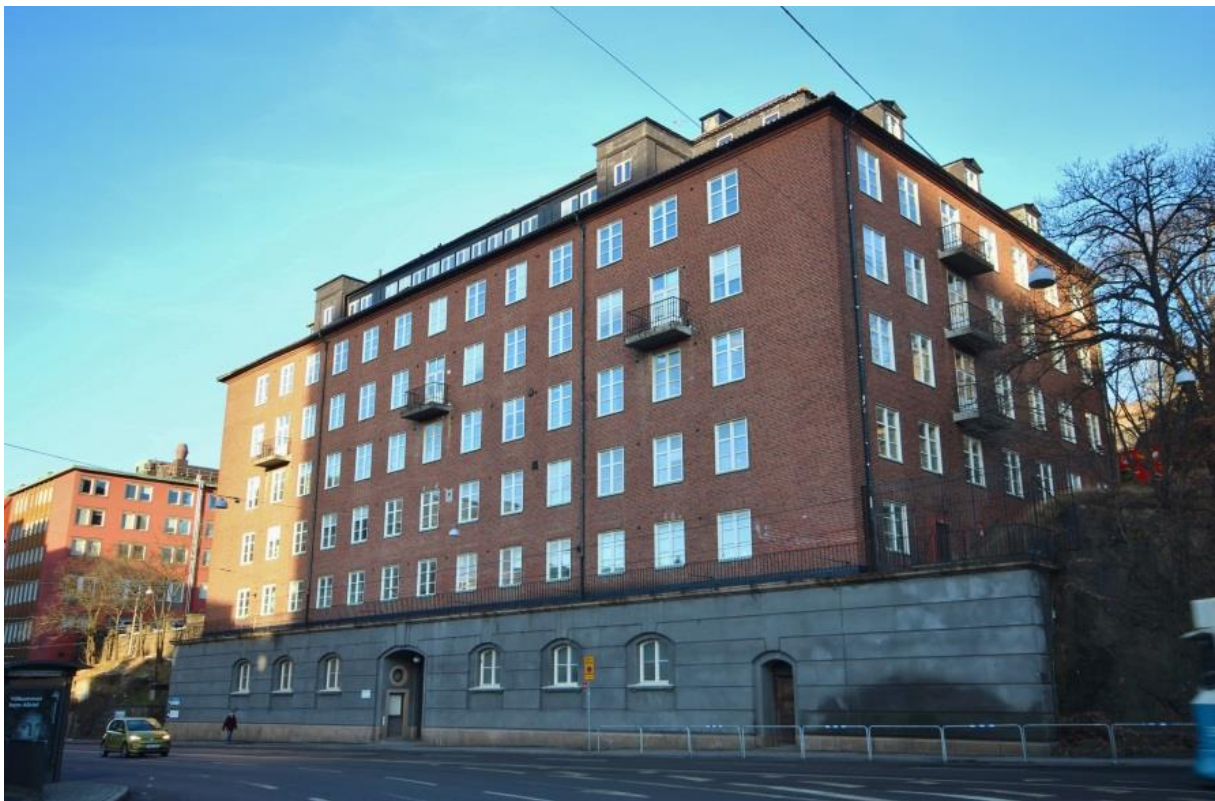
*Byggnadens exteriör är i allt väsentligt i originalutförande.*

Husets exteriör är väl bevarad. Förändringar som i viss mån påverkat originalkaraktern är inbyggnad av takterrass mot söder, igensättning av ett mindre antal fönster samt tillbyggnad av en avsats mot gården.

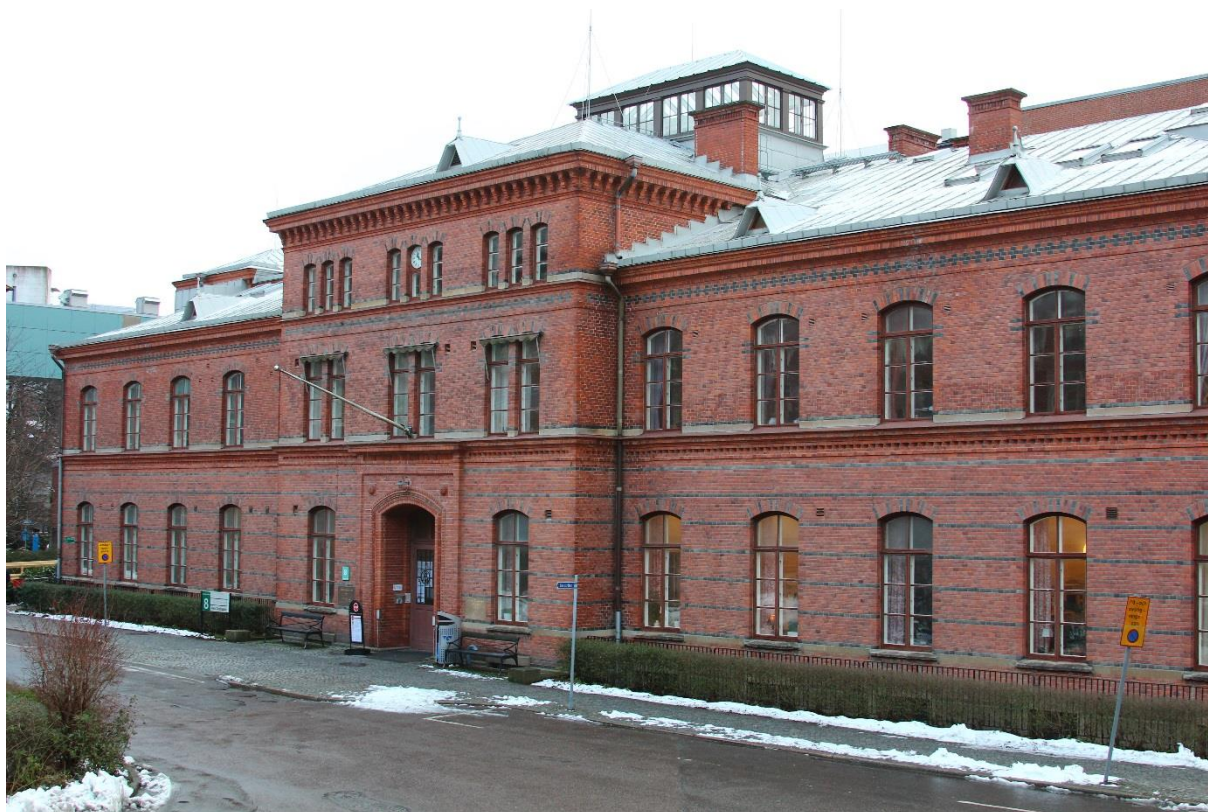
*Byggnadens exteriör är i allt väsentligt i originalutförande.*

Administrationsbyggnaden utgör huvudentré till den ursprungliga sjukhusanläggningen och är en symmetrisk byggnad i nyrenässansstil med markerad sockelvåning och en mittrisalit som annonserar entréns läge. Fasaden är uppförd i rött maskinslaget tegel med dekorativa inslag av svart tegel samt formtegel och har jämnt fördelade höga spröjsade fönster. Arkitekturen är representativ för tidens institutionsbyggnader.

Husets exteriör är väl bevarad och har endast genomgått mindre förändringar som byte av dörrar och anläggning av ramp. Det finns tecken på eftersatt underhåll och fasaden är delvis i sämre skick, framför allt mot sydväst. Exteriören är dock i allt väsentligt i originalutförande och har bevarade material och detaljer av hög kvalitet.

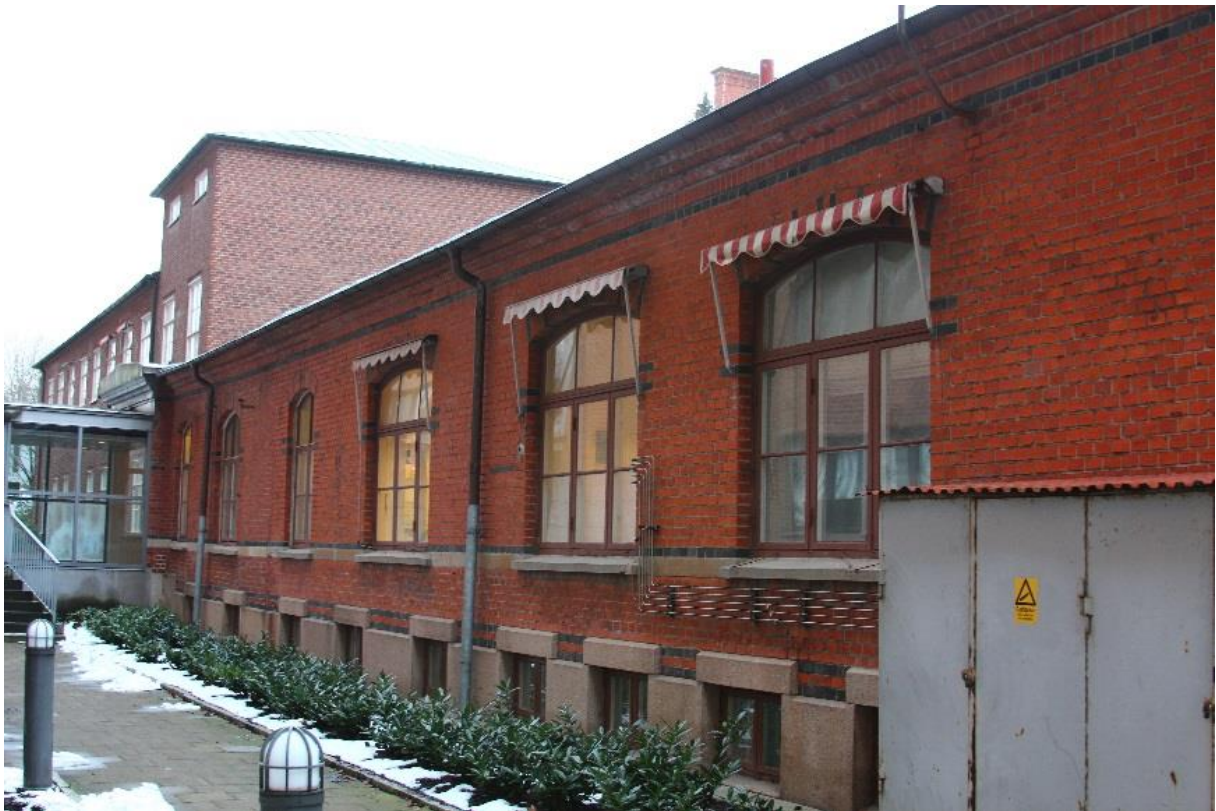
*Byggnadens exteriör är i allt väsentligt i originalutförande.*

5129 är sammanbyggd med administrationsbyggnaden. Tillbyggnaden är i en våning med källare och ansluter med sina fasader i rött maskinslaget tegel och dekorativa inslag av svart tegel och formtegel samt välvda fönster till administrationsbyggnadens arkitektur.

Husets exteriör är väl bevarad. De förändringar som byggnaden har genomgått är enstaka fönsterbyten och ombyggnad av lanterniner. I nordöstra fasaden har ett väggparti öppnats upp och sedan satts igen. Solbänkarna av kalksten är delvis utbytta.

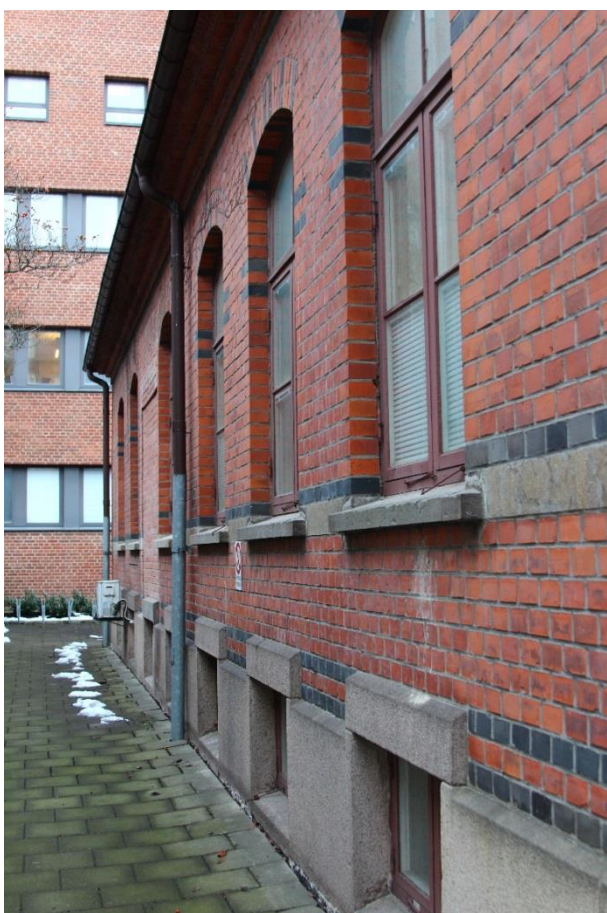
*Fasad mot nordöst.*

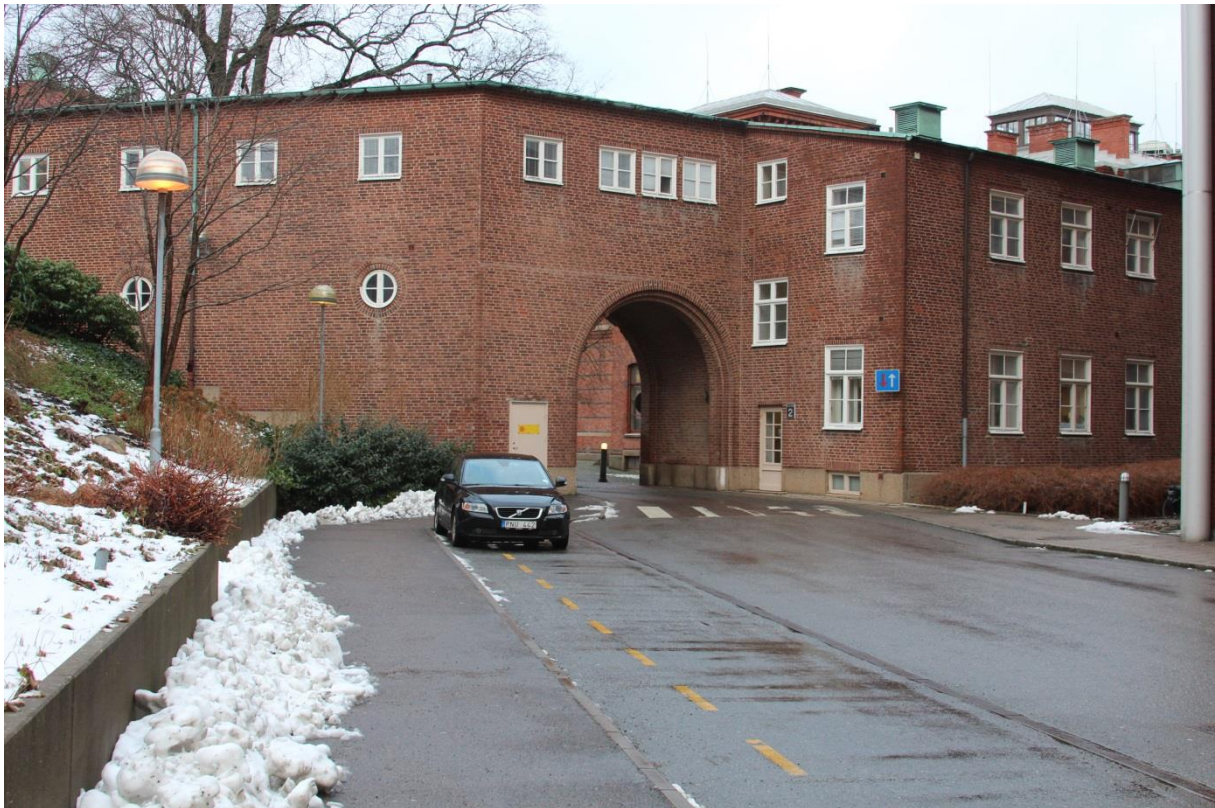
*Byggnadens exteriör är i allt väsentligt i originalutförande.*

5128 med förbindelsegång 5154 är sammanbyggd med administrationsbyggnaden. Förbindelsegången går mellan 5128 och 5114 (ursprungligen uppförd som isolerpaviljong för tuberkulösa). Tillbyggnaden är i en till två våningar med källarvåning medan förbindelsegången, som är belägen i suterräng, har två våningar.

Fasaden är utförd i nyklassicistisk stil med influenser från funktionalism och med hantverksmässig material- och detaljhantering bibehållen sedan 1900-talets första decennier då de äkta materialen värdesattes. Med sina mörkare fasader av handslaget tegel och mer sparsmakade fasadkor kontrasterar tillbyggnaden mot administrationsbyggnadens arkitektur i nyrenässansstil.

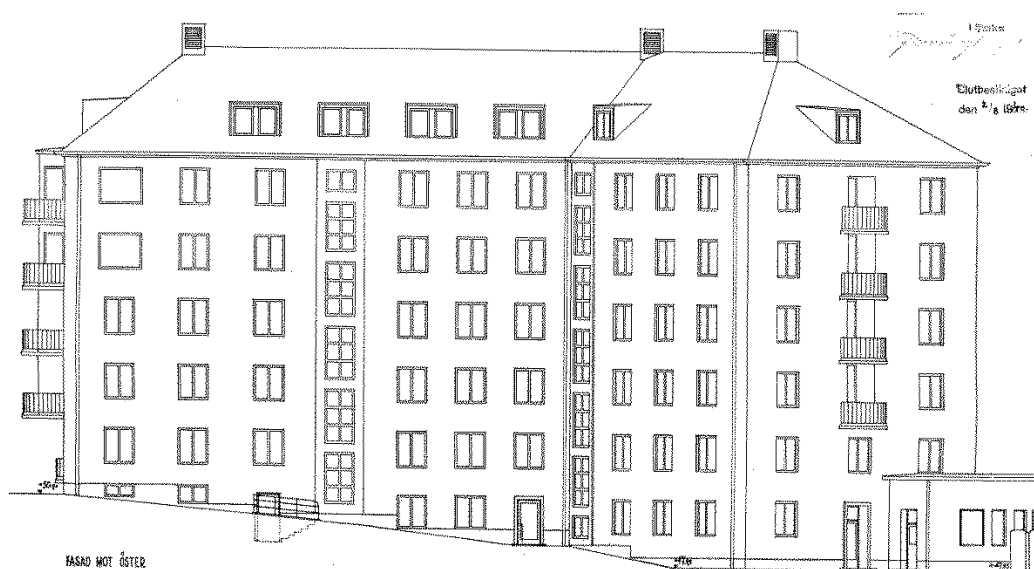
Fasad mot öster. Nybyggnadsritningar från 1938 av R O Swensson.

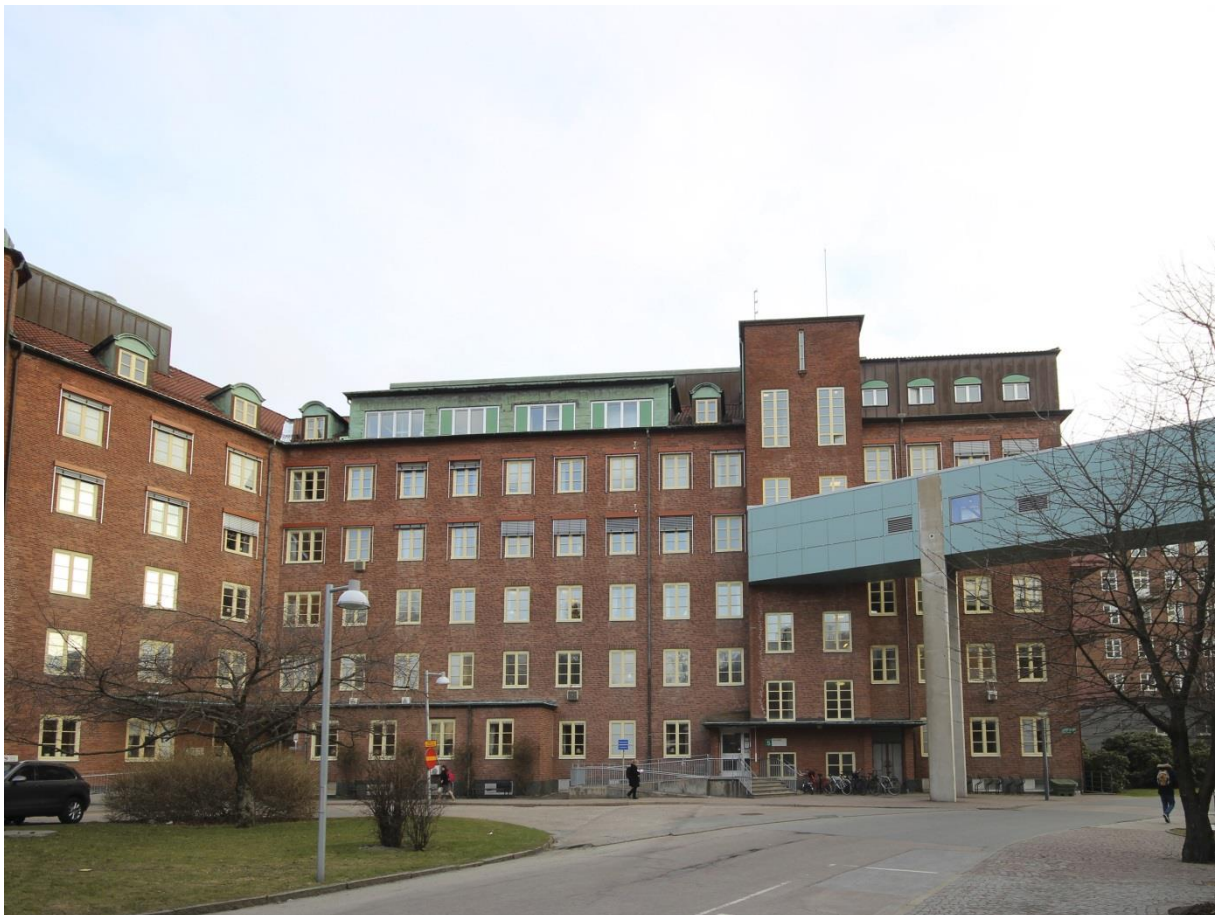
*Byggnadens exteriör har byggts delvis byggts om men är till större del i originalutförande.*

Den f d ögon- och öronkliniken utgör en del av de byggnader som bildar norra entrén till sjukhusområdet och är en vinkelbyggnad uppförd i en lätt klassicistisk stil med influenser från funktionalism. Tegelfasaderna är släta och avslutas med en lätt utkragande murad takfot. Fönstren är höga och deras placering betonar byggnadens vertikalitet liksom det höga, utanpåliggande trapphuset. Byggnaden präglas i hög grad av den murade fasadens hantverksmässiga kvaliteter och nyanserna i det rustika teglet.

Byggnadens exteriör är överlag väl bevarad, mot norr har fasaden dock kompletterats med kopparklädda schakt och mot öster har taket byggts om. Den anslutande förbindelsegången på södra fasaden har också tillkommit i senare tid. Det finns tecken på eftersatt underhåll och fasaden är delvis i sämre skick. Exteriören är dock till övervägande del i originalutförande och har bevarade material och detaljer av hög kvalitet.

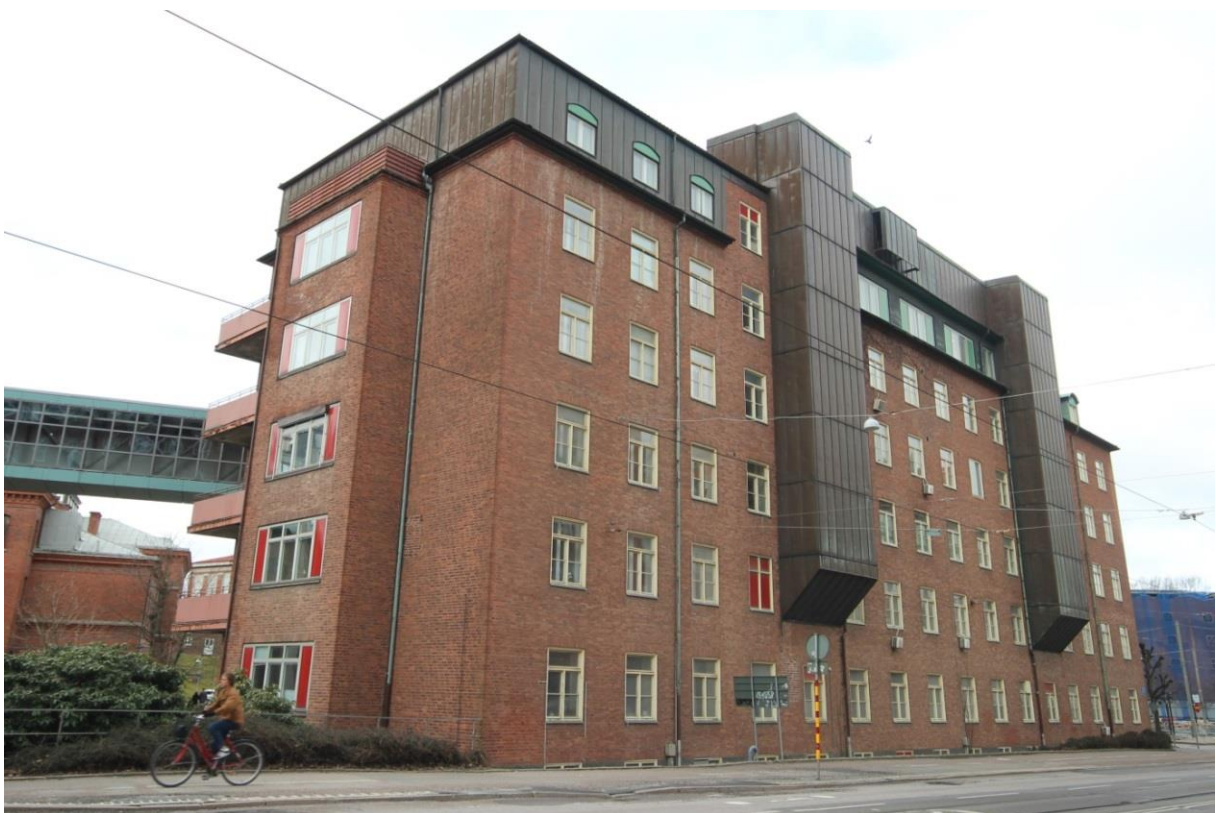
*Fasad vid norra entrén*

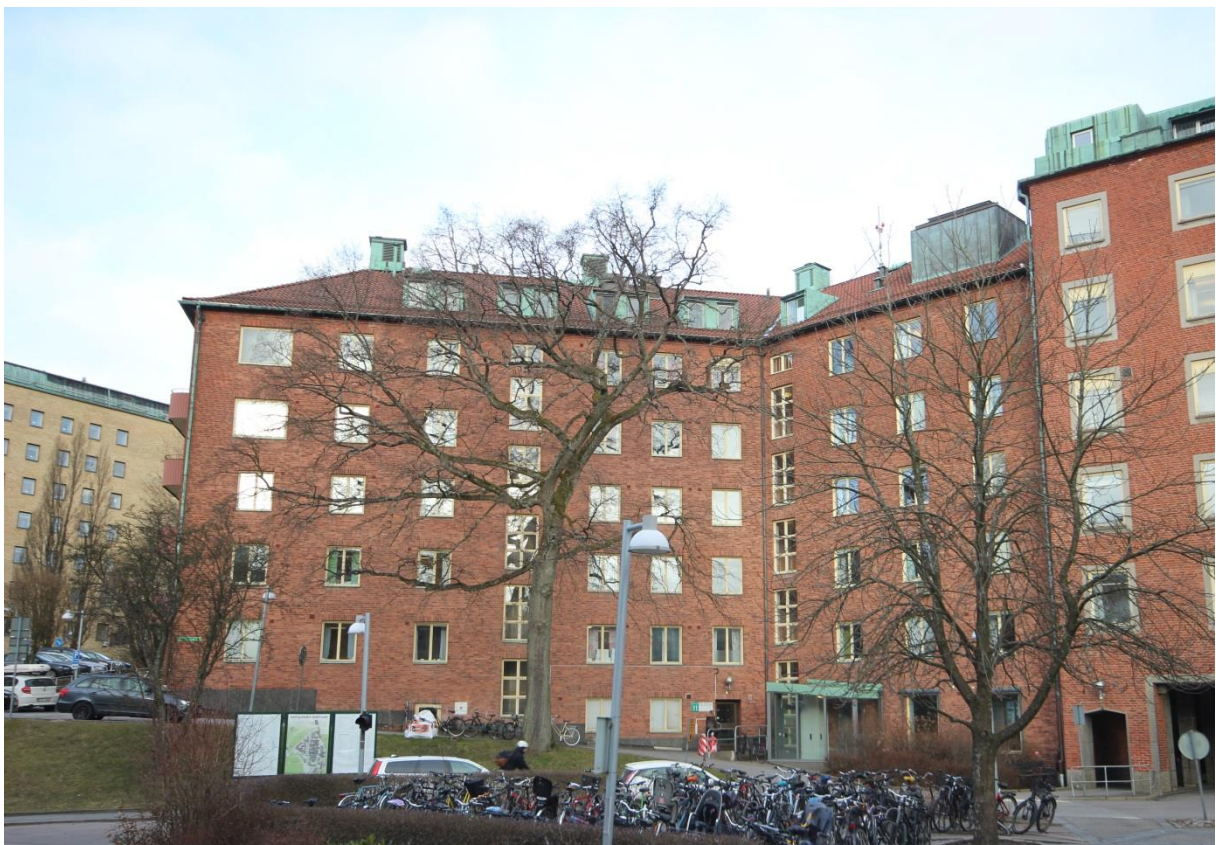
*Byggnadens exteriör har genomgått mindre förändringar men är till övervägande del i originalutförande.*

Det f d bostadshuset för sköterskor utgör en del av de byggnader som bildar norra entrén till sjukhusområdet och är en vinkelbyggnad uppförd i en funktionalistisk stil i traditionell tappning med hantverksmässiga kvaliteter. Tegelfasaderna är släta och avslutas med en lätt utkragande murad takfot. Flertalet av fönstren är kvadratiska eller har liggande format men deras placering betonar byggnadens vertikalitet liksom ögon- och öronklinikens mer klassicistiskt influerade byggnad. Byggnaden präglas i hög grad även av den murade fasadens hantverksmässiga kvaliteter och nyanserna i det rustika teglet.

Byggnadens exteriör är överlag väl bevarad. Mindre förändringar har genomförts som den utanpåliggande entrén vid den f d banklokalen, burspråket har klätts med skivmaterial och huvar har tillkommit på taket. Det finns tecken på eftersatt underhåll och fasaden är delvis i sämre skick. Exteriören är dock till övervägande del i originalutförande och har bevarade material och detaljer av hög kvalitet.

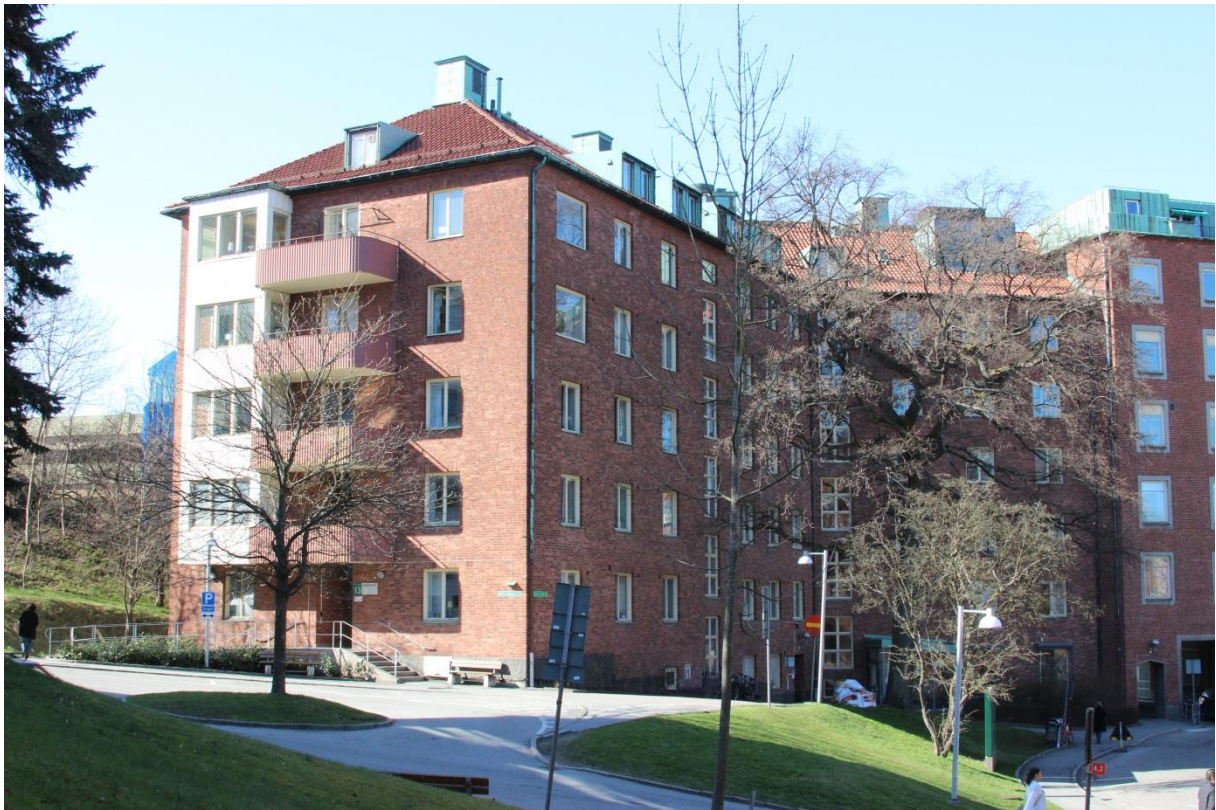
*Fasader mot söder och öster.*

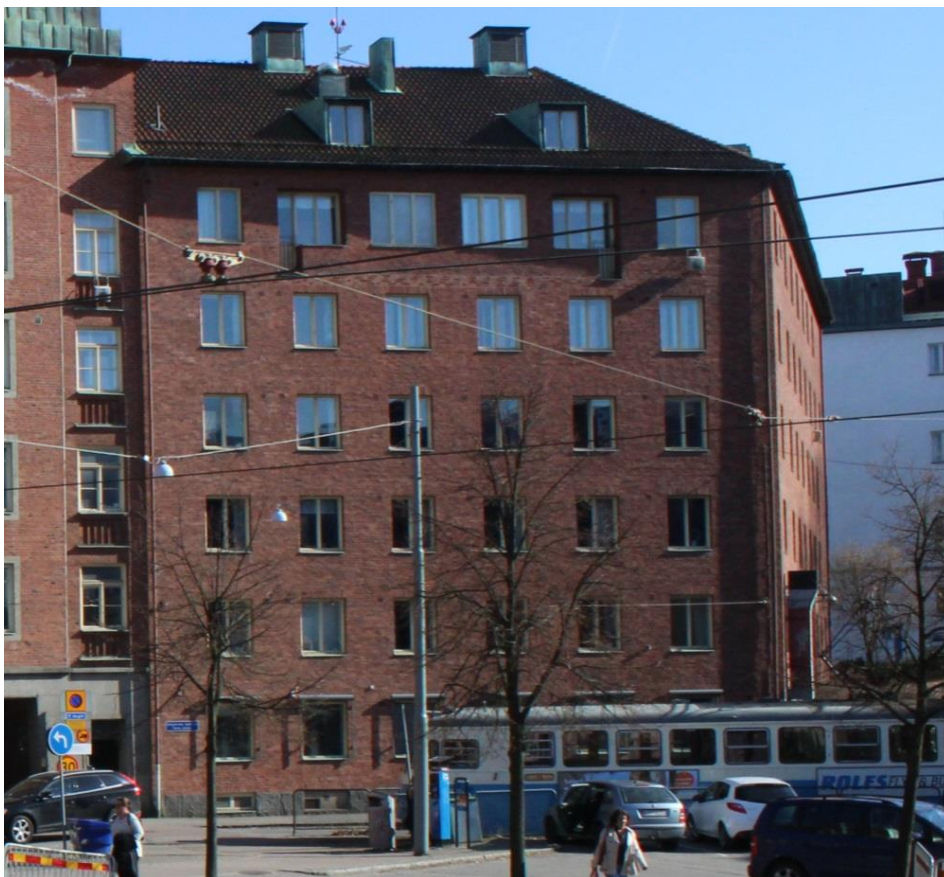
*Fasad mot norr.*

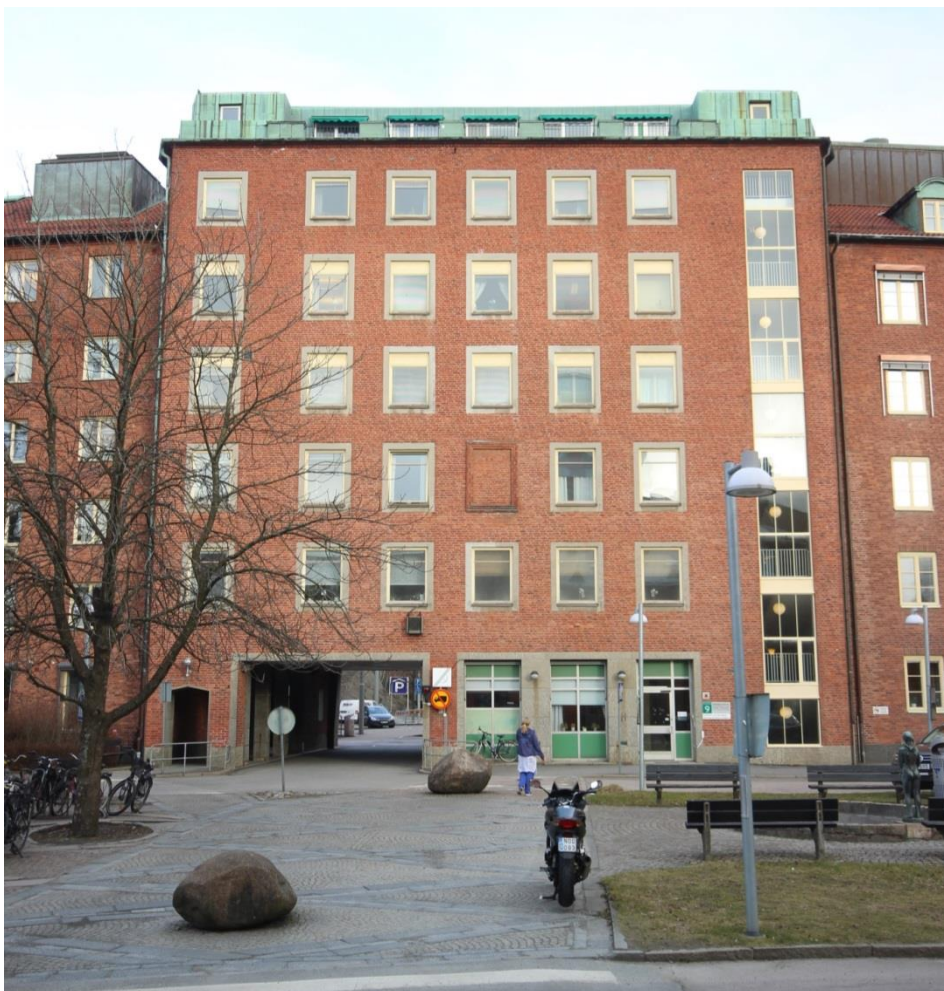
*Byggnadens exteriör har genomgått mindre förändringar men är till övervägande del i originalutförande.*

Entrébyggnaden utgör den centrala delen av de byggnader som bildar norra entrén till sjukhusområdet och är en högre byggnad uppförd i senfunktionalistisk stil. Huvudfasaden mot norr har en markerad sockelvåning klädd med ljus gnejs, tegelfasaderna är släta och avslutas med en lätt utkragande murad takfot och ett avtrappat platt kopparklätt tak. Merparten av fönstren är pivåhängda enlufts-fönster med omfattning i gnejs grupperade mot fasadens mitt. I anslutning till intilliggande byggnader finns en fönsteraxel med T-postfönster och murpelaren emellan betonar byggnadens vertikalitet liksom ögon- och öronkliniken mer klassicistiskt influerade byggnad. Entrébyggnaden präglas i hög grad av den murade fasadens hantverksmässiga kvaliteter och nyanserna i det rustika teglet.

Byggnadens exteriör är överlag väl bevarad. Mindre förändringar har genomförts som fönsterbyte i trapphuset och ombyggnad av bottenvåningen. Det finns tecken på eftersatt underhåll i anslutning till taket. Exteriören är dock till övervägande del i originalutförande och har bevarade material och detaljer av hög kvalitet.

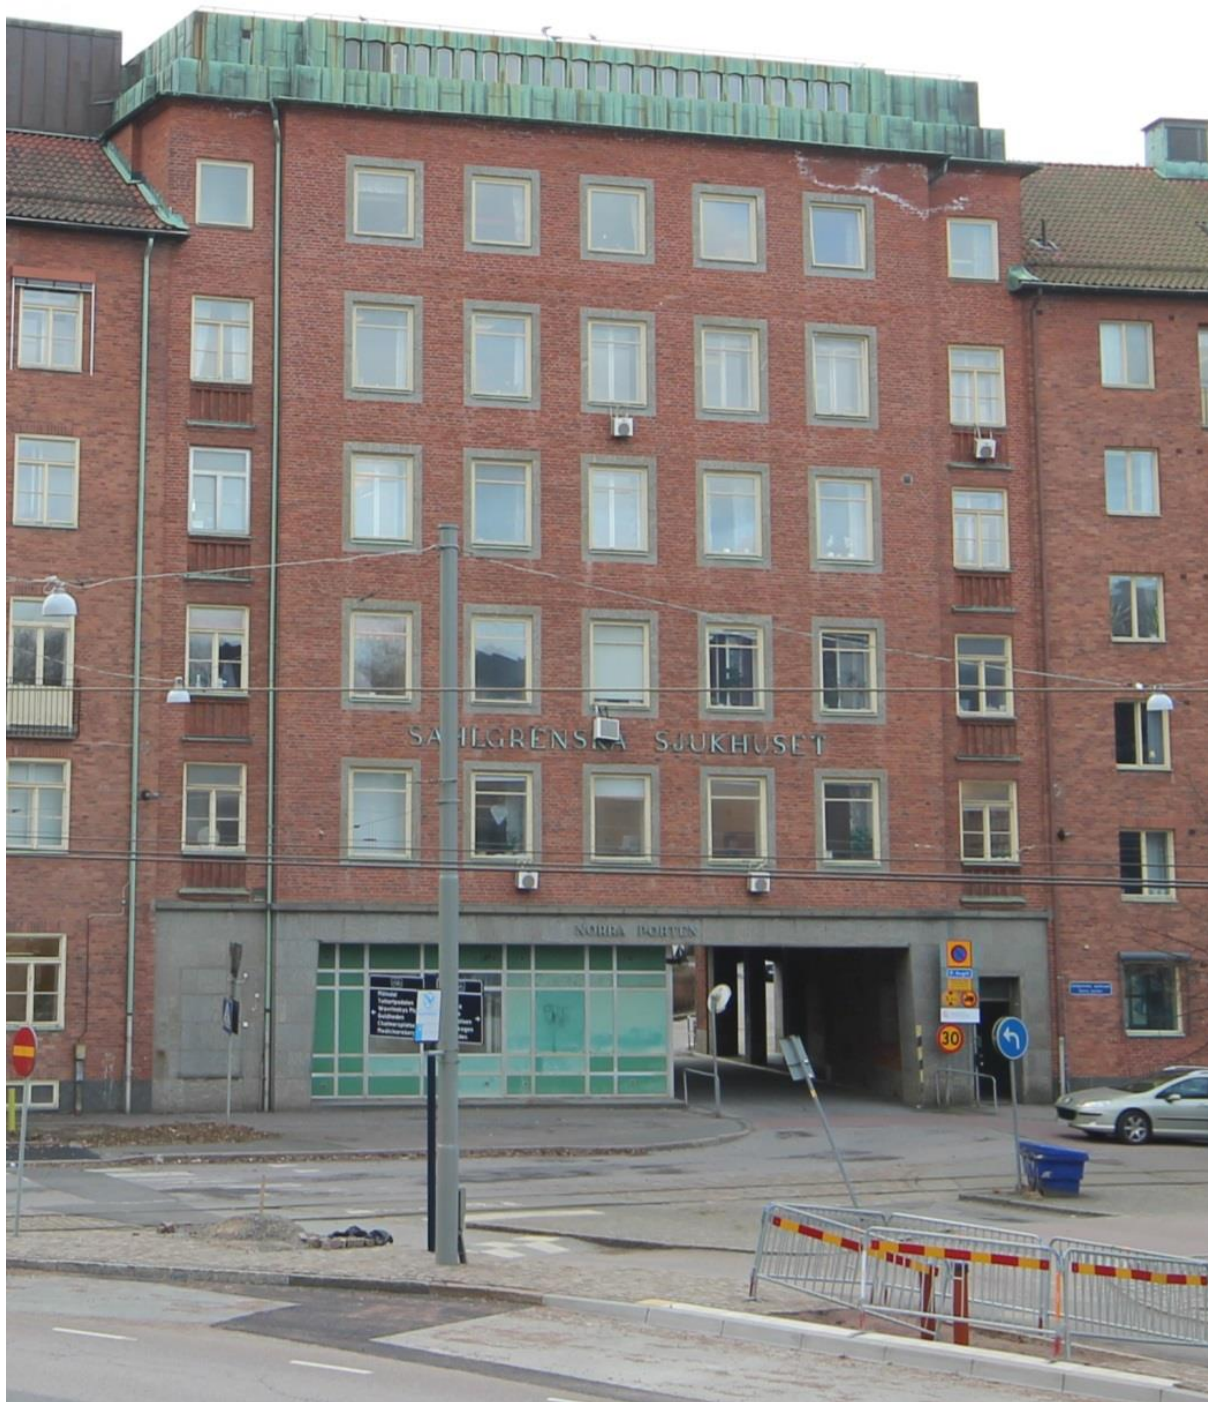
*Fasad mot öster.*
