GÖTEBORGS HAMN AB

ARENDALE, HAMNVERKSAMHET

PM GEOTEKNIK, DETALJPLAN

Uppdragsnamn	Detaljplan för hamnverksamhet i Arendal
Uppdragsnummer	10340372
Författare	Ola Skepp, Stina Berg, Emma Möller och Johan Utas
Datum	2025-08-15
Ändringsdatum	
Granskad av	Urban Högsta

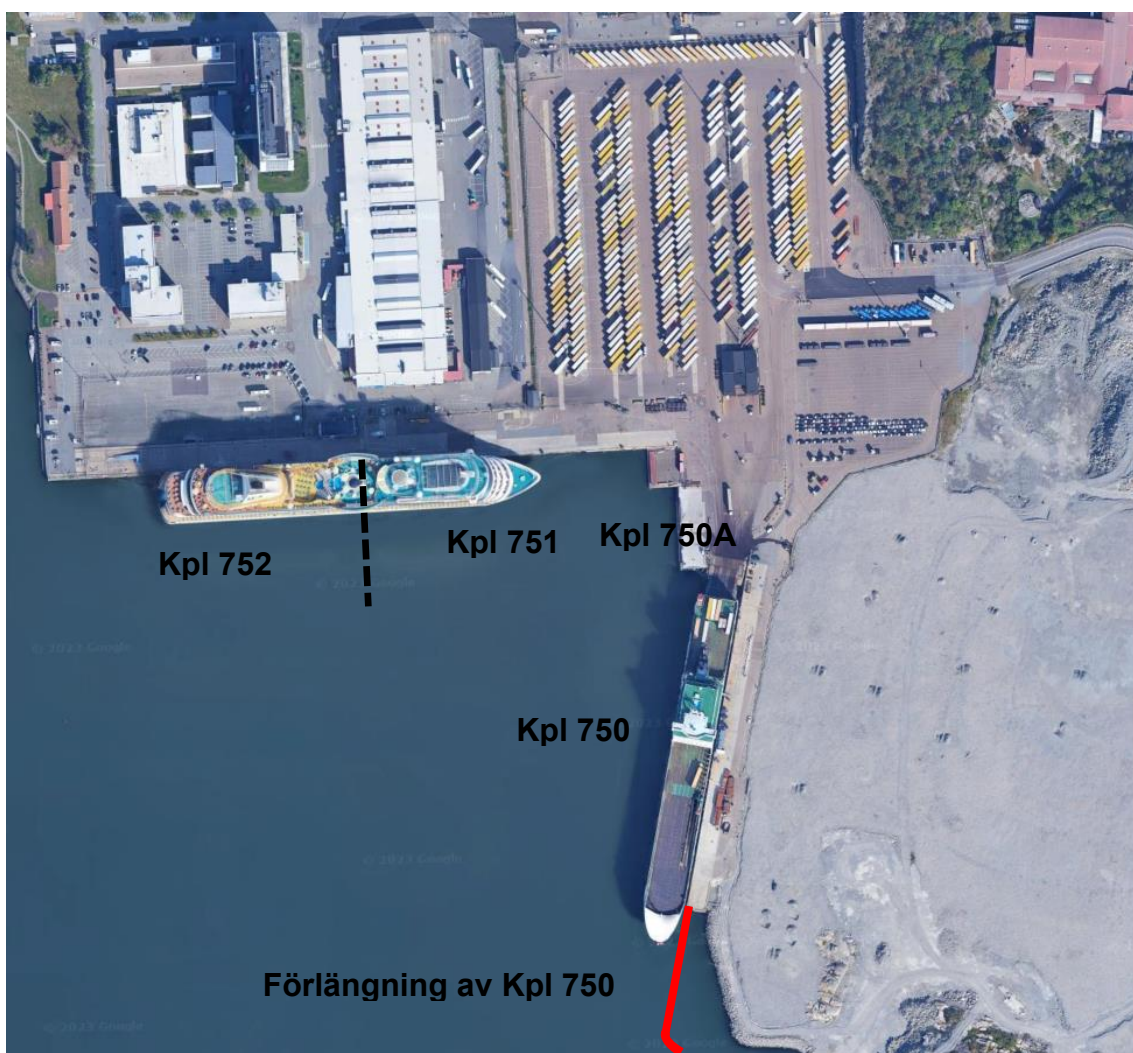
Figur 4. Översikt över kajplats 750, 750A, 751 och 752 i Arendalshamnen samt planerat område för förlängning av KP750 (Satellitbild från Google Earth, 2023-01-09).

Arendalshamnen har idag en sammanlagd kajlängd på ca 700 m, se Figur 4 (planerad förlängning av kajplats 750 kommer medföra en utökad kajlängd på ca 115 m). Hamnverksamhet bedrivs på kajplats 750, 750A och 751 medan kajplats 752 främst nyttjas för kryssningsfartyg. Största delen av terminalområdet nyttjas för uppställning av trailers och bilar men ibland även containers.

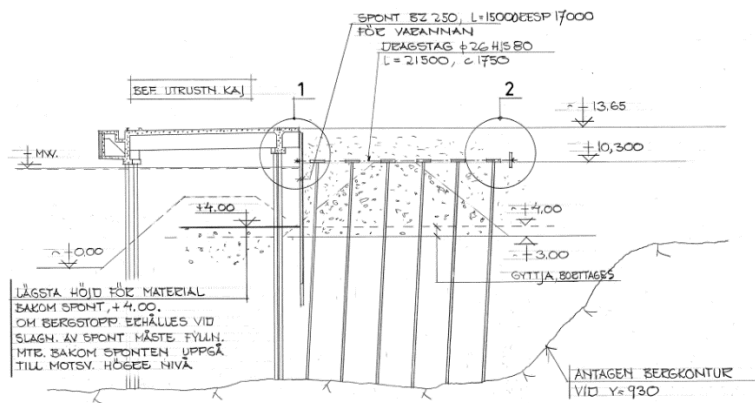
Figur 13. Sektionsritning över kajplats 752 i området med bankpålar och dragstag (VBK, 1974-04-25).

Kajplats 752 är belägen väster om kajplats 751. Även denna kaj är grundlagd på pålar och plintar till berg. Marken och utfyllnadsmassorna bakom kajdäcket är inom huvuddelen av kajplatsen bankpålad med stödpålar av betong till berg (Figur 12 och Figur 13).

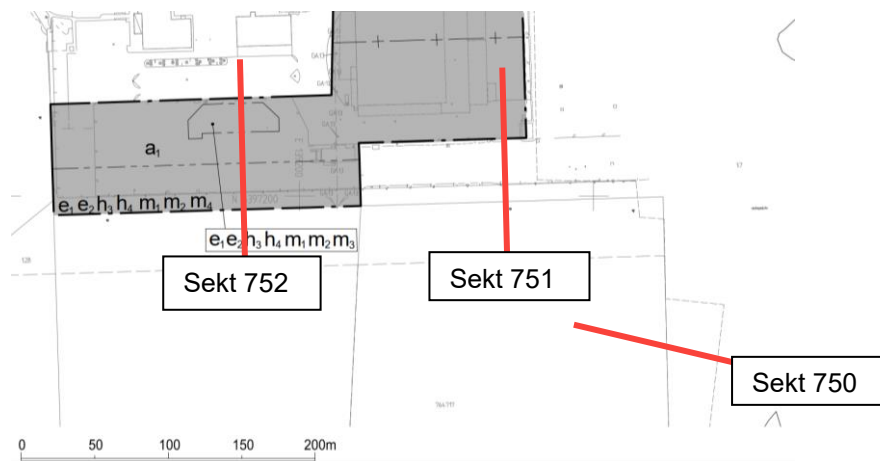
Figur 23: Beräkningssektioner för att representera stabilitetsförhållandena inom respektive kajplats.

Stabilitetsanalyser för befintliga förhållandena har utförts med utgångspunkt från detaljerad utredningsnivå i representativa sektioner inom respektive kajplats enligt Figur 23. Detta som underlag/utgångspunkt för värdering av den förändring på stabilitetsförhållandena som planerad hamnverksamhet innebär/medför samt för att jämföra mot dagens förhållanden och vad kajerna ursprungligen dimensionerats för.

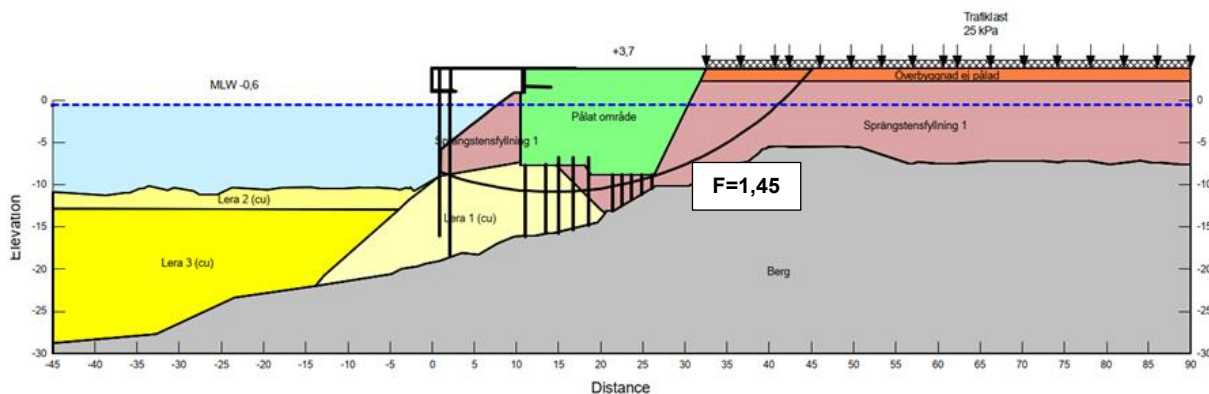
Figur 24: Kajplats 751, odränerad stabilitetsanalys.

Utförda stabilitetsanalyser för kajen (sektion B) visar att lägsta säkerhetsfaktor mot ett odränerat brott är ca $F_{EN,c}=1,45$; se Figur 24.

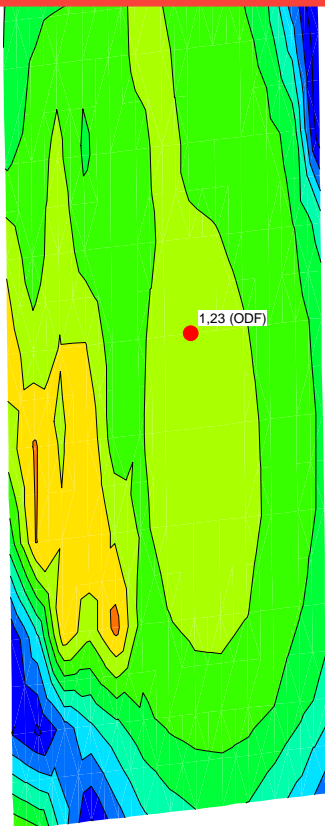
Odränerad analys

Befintliga förhållanden

Lastfaktor
 Permanent last: 1
 Variabel last: 1,27
 Partikoefficient
 Friktionsvinkel (f'): 1,3
 Kohesionsintercept (c'): 1,3
 Odränerad skjuvhållfasthet (cu): 1,5

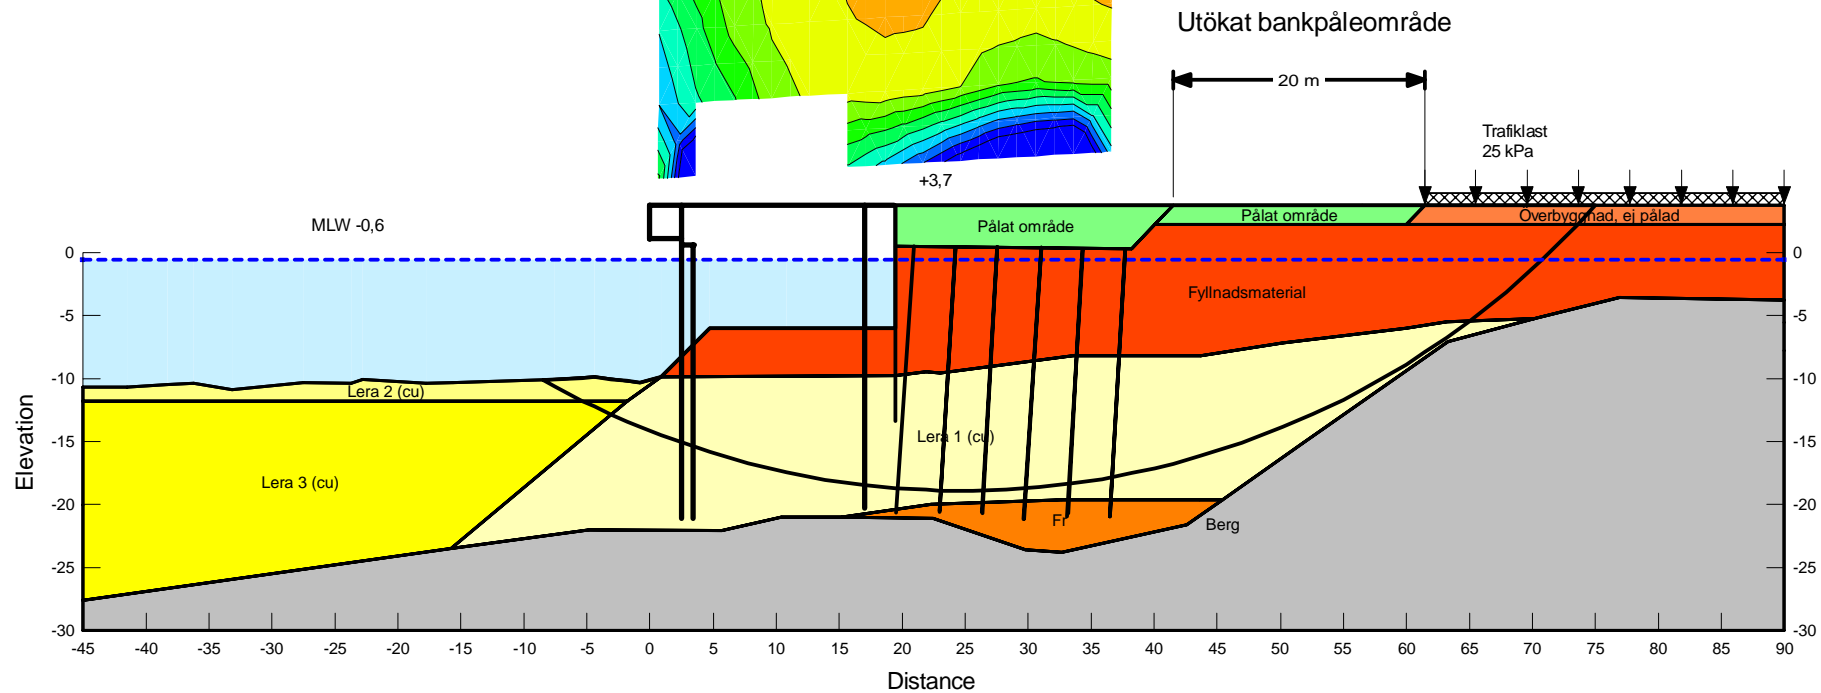
SEKTION
Kajplats 752

ANALYS
Odränerad analys

BESKRIVNING
Utökat bankpåleområde, 20 m

För att uppfylla rekommenderad säkerhetsnivå, med avseende på stabilitetsförhållandena, inom planläggningsområdet erfordras att kajplats 752 förstärks med ett utökat bankpåleområde enligt nedanstående figur (Figur 31). Bedömd storlek på området som behöver förstärkas är ca 1200 m² (enligt Figur 30). Denna stabilitetsförbättrande åtgärd behöver utredas vidare i nästa skede.
