# ARENDAL, HAMNVERKSAMHET

## PM GEOTEKNIK, DETALJPLAN

# ARENDALE, HAMNVERKSAMHET

På uppdrag av Göteborgs Hamn AB har WSP utfört en geoteknisk utredning som underlag för planerad renovering av kaj 751 och 752, nybyggnation av förlängning av kaj 750 samt detaljplaneändring i Arendalshamnen. Utredningen har utförts i skedet för förstudie och tillståndsansökan för objekten.

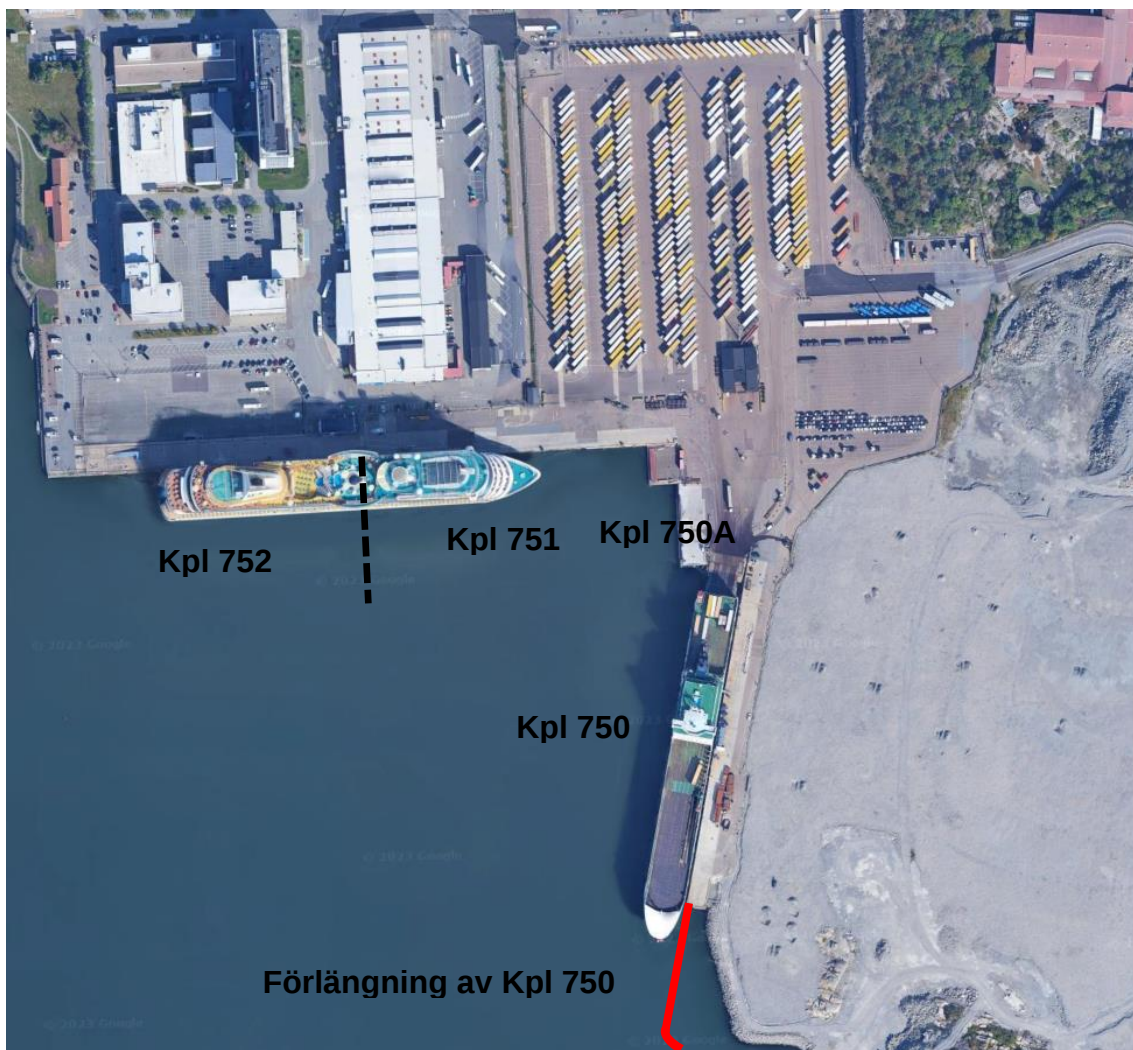
Figur 4. Översikt över kajplats 750, 750A, 751 och 752 i Arendalshamnen samt planerat område för förlängning av KP750 (Satellitbild från Google Earth, 2023-01-09).

Arendalshamnen har idag en sammanlagd kajlängd på ca 700 m, se Figur 4 (planerad förlängning av kajplats 750 kommer medföra en utökad kajlängd på ca 115 m). Hamnverksamhet bedrivs på kajplats 750, 750A och 751 medan kajplats 752 främst nyttjas för kryssningsfartyg. Största delen av terminalområdet nyttjas för uppställning av trailers och bilar men ibland även containers.

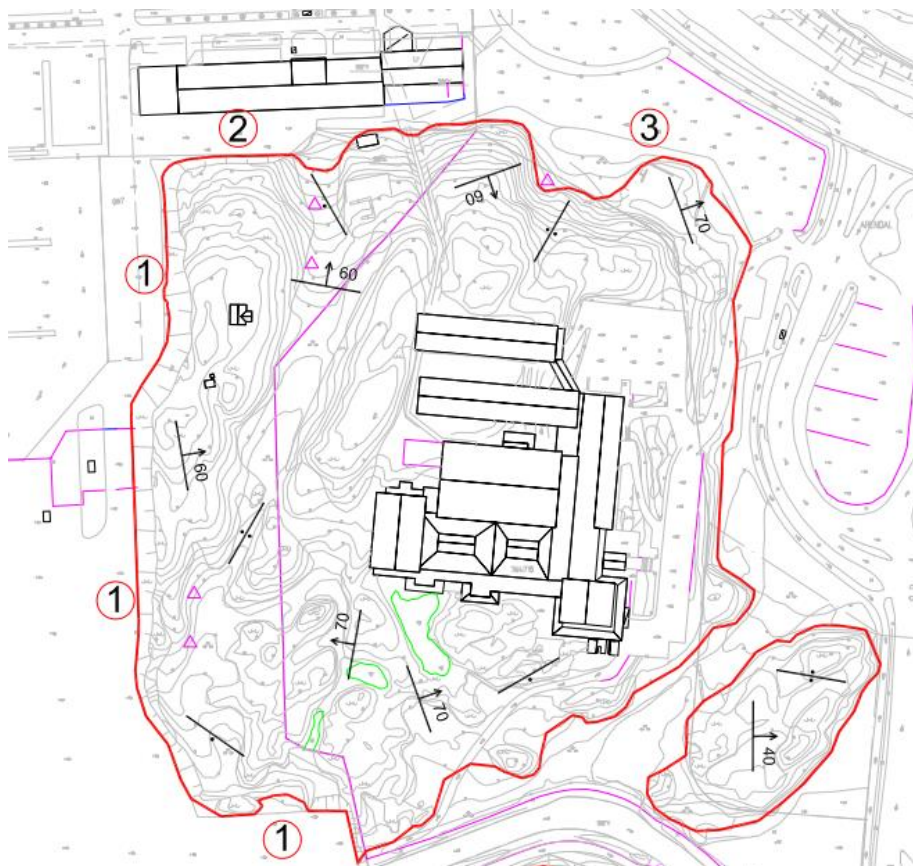
Figur 19 Planritning från bergteknisk utredning (Bergab, 2012-02-22) med markerade slänter som ingår i kontrollprogram.

I samband med detaljplanen för Arken har bergsslanten förstärkt genom selektiv bultning samt delvis med en nätvåd. Det finns även ett pågående kontrollprogram för bergsslänterna i vilket skrotning och bultning av berget regelbundet utförs (bergsslänterna 1-3 i nedanstående figur). Nästa inplanerade kontroll är planlagd till år 2025 enligt kontrollprogram.

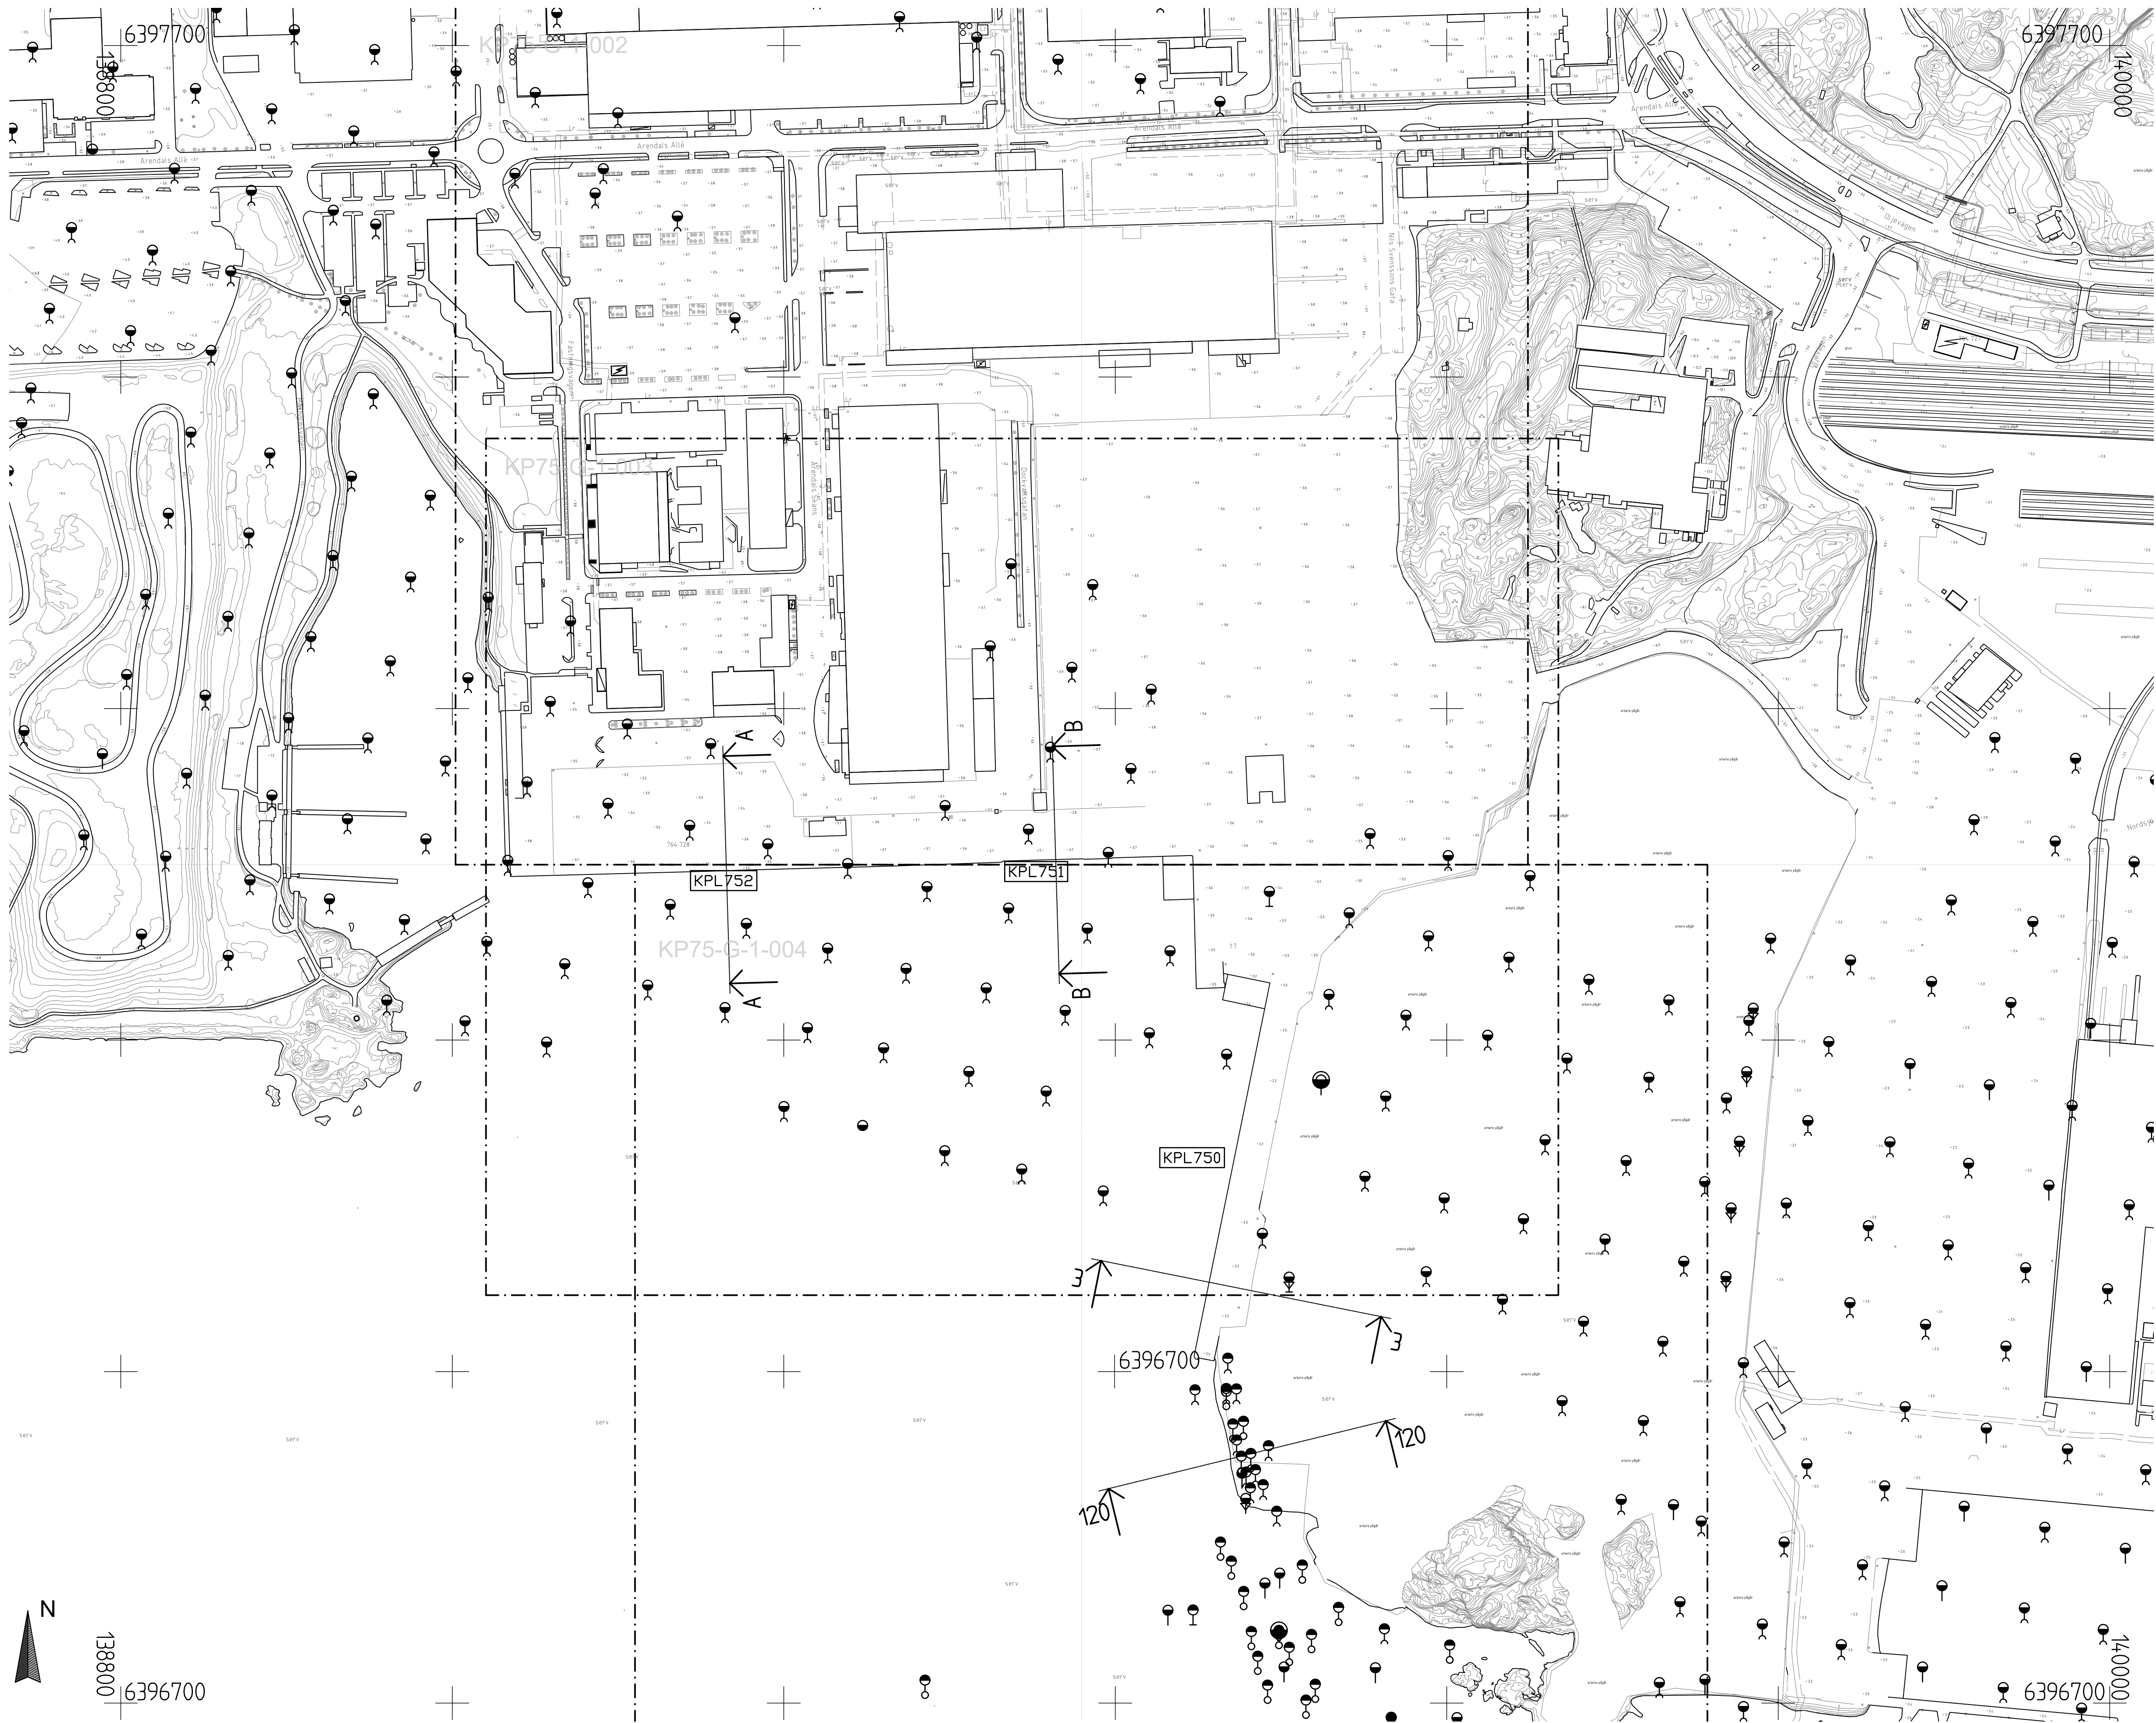
| BILAGA A.1 | | | | |

| ÖVERSIKT GEOTEKNISKA UNDERSÖKNINGAR | | | | |
| PLAN | | | | |
