## **Stena Fastigheter**

### **Geoteknisk utredning för detaljplan inom Pilegården, Askim**

TEKNISK PM GEOTEKNIK

2015-01-15

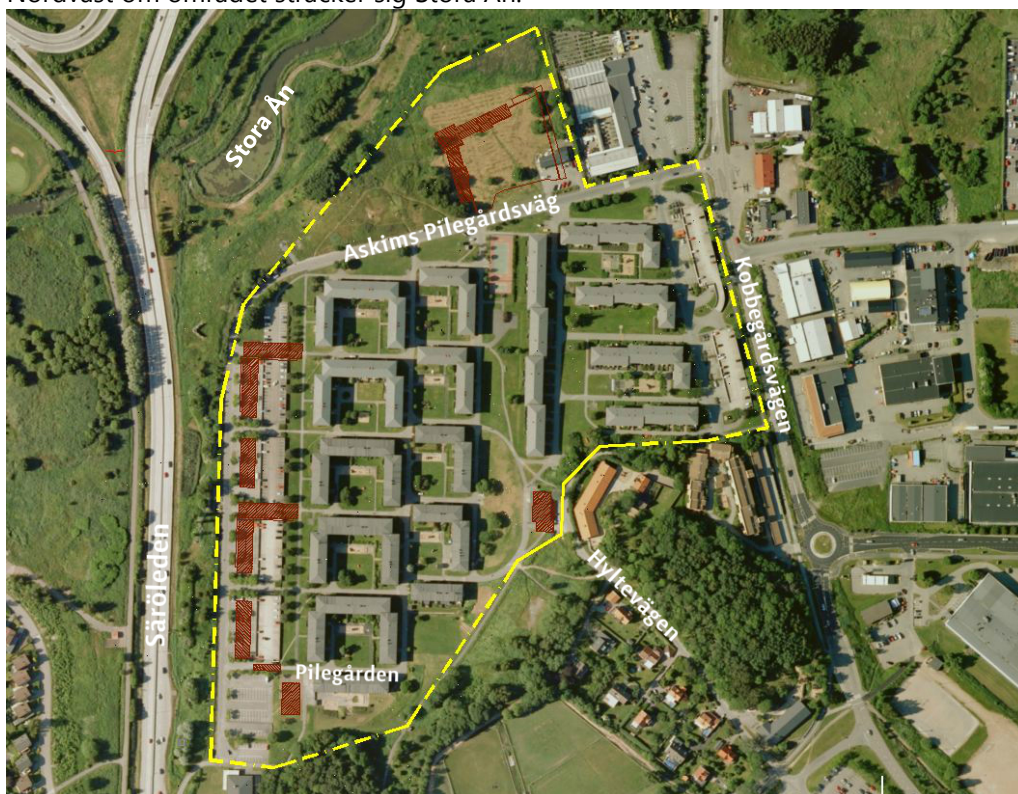
Figur 4.1 Översiktsbild

Området begränsas i stort av vägarna Askims Pilegårdsväg i norr och väster, Kobbegårdsvägen i öster samt en cykelväg i söder. Nyexploatering kommer att ske på asfalterade parkeringsytor i västra delen av planområdet, på ett område norr om Askims Pilegårdsväg samt ett område i östra delen som idag är bebyggd med en panncentral. Västra området är förhållandevis flackt med en marknivå varierande mellan ca +4 och +5. Norr om Askims Pilegårdsväg varierar markytan idag mellan ca +4,5 och +6. Området med panncentralen vid Hyltevägen ligger på en höjd med marknivån på ca +15 - +16. Österut från panncentralen sluttar marken ner mot bostadsområdet med släntfot på nivån ca +8,5.
