Villa Skogshyddan

Lilla Danska vägen 26

ANTIKVARISK KONSEKVENSBESKRIVNING

Göteborg 2023-03-21
Josefine Bengtsson

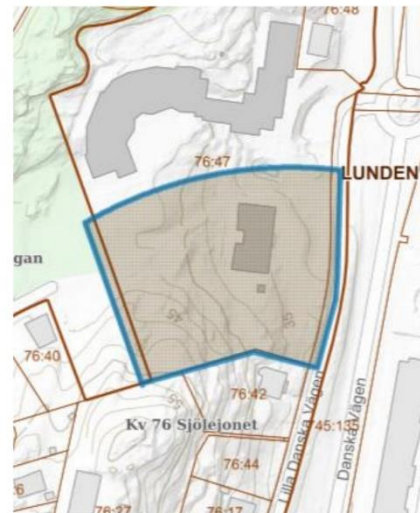
Den antikvariska konsekvensbeskrivningen omfattar detaljplaneförslagets påverkan på kulturmiljön Villa Skogshyddan, vilket bedöms vara avgränsat till det område som lyfts i Göteborgs bevarandeprogram (se illustration till höger)

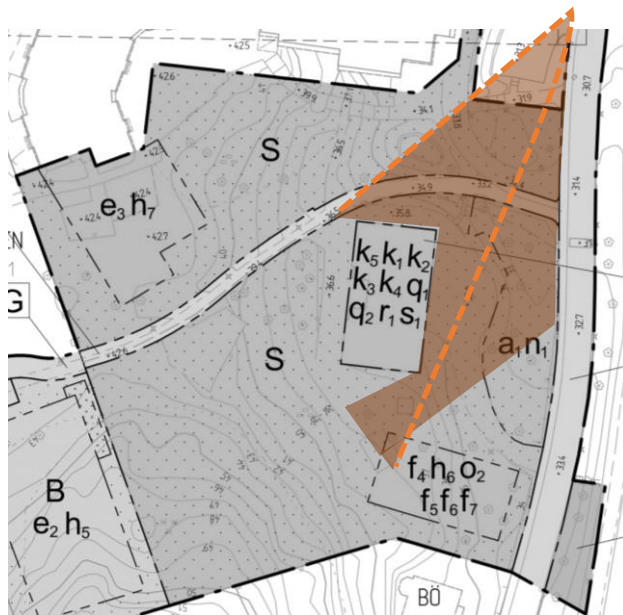
*Illustrationen visar hur nordvästra hörnet av nybyggnad påverkar siktlinjer från nordöst i det som bedömts som prioriterat siktlinjefält i kulturmiljöunderlaget. (Illustration D)
Plankarta 2023-02-17*

Föreslagen byggrätt med placering långt söder- och österut på fastigheten bedöms ta hänsyn till identifierat värdefulla egenskaper och till merparten av det prioriterade siktlinjefältet i kulturmiljön. Dock inverkar den relativt stora byggnadsvolymen på den kring och bakomliggande parkmiljön som omfattas av i siktlinjer långt i norr i det prioriterade siktlinjefältet, med negativ konsekvens för upplevelsen av Villa Skogshyddan som fristående byggnad inbäddad i grönska, sett därifrån. (se illustration nedan.)
