Granskningsunderlag Markmiljö Bö 76:40 och del av Lunden 745:111

Detaljplan för Bostäder och skola vid Lilla Danska Vägen och Skogshyddegatan inom stadsdelarna Bö och Lunden.

2022-10-27

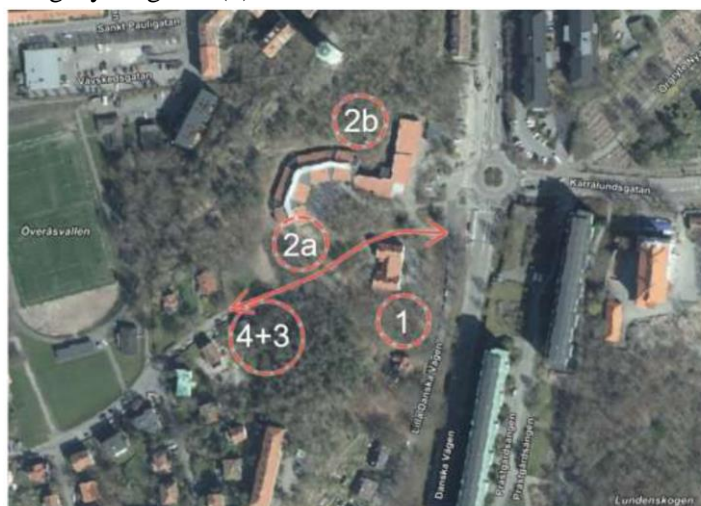
Detaljplanen syftar till att möjliggöra en skolbyggnad vid Lilla Danska Vägen (1), samt en tillbyggnad av befintlig skola (2a alt. 2b). På samma fastighet ska en mer flexibel användning av en äldre kulturhistoriskt värdefull byggnad, Skogshyddan, möjliggöras. Detaljplanen syftar till att möjliggöra ett boende med särskild service (BmSS) (3), och ett mindre flerbostadshus vid Skogshydegatan (4).

Figur 1 Aktuell område med föreslagna platser för nya byggnader.

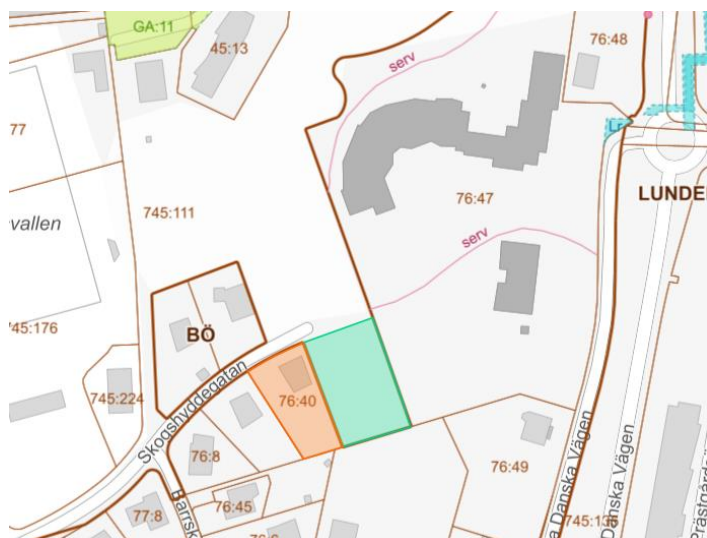
Figur 2 Bedömning avser yta markerat med orange och grönt.

Följande markmiljöbedömning inklusive genomförandebeskrivning avseende hantering av markmiljö vid planens genomförande avser fastigheterna Bö 76:40 och del av Lunden 745:111.

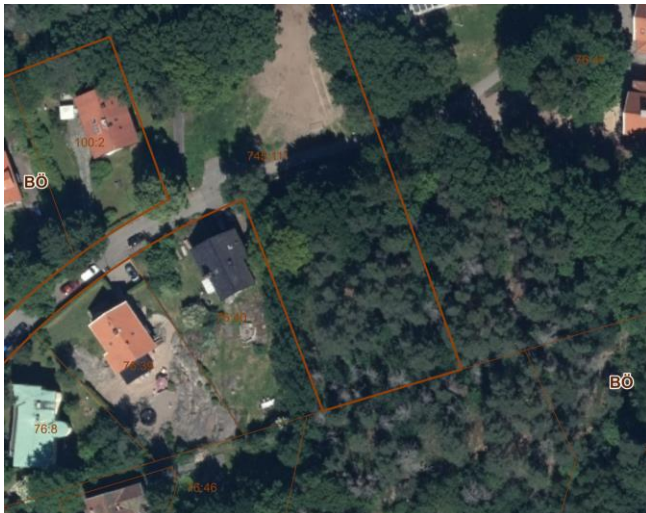
Figur 7 Ortofoto 2022

Nedan visas historiska flygbilder från området. Utifrån dessa foton har det inte kunnat identifieras några tidigare miljöfarliga verksamheter eller liknande som kan ha givit upphov till förorenad mark. Enligt Länsstyrelsen i Västra Götalands informationskarta finns inga förorenade områden eller tillståndspliktiga miljöfarliga verksamhet inom planområdet.
