Bostads AB Poseidon

Bostäder vid Wadköpingsgatan

Ändring av detaljplan

Teknisk PM Geoteknik

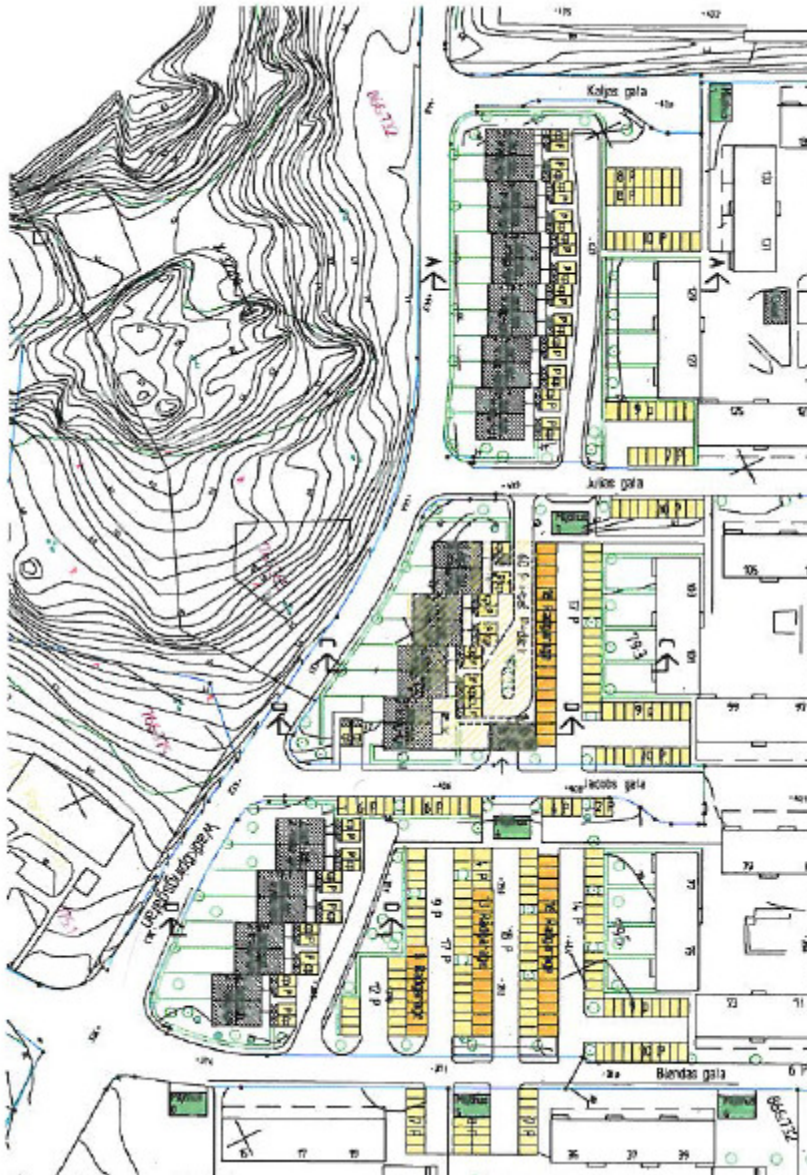
Figur 1. Översikt över planerad nybyggnad av radhuslägenheter.
