**Backa, Göteborgs kommun****Bostäder vid Wadköpingsgatan**

Ändring av detaljplan

Teknisk PM Geoteknik

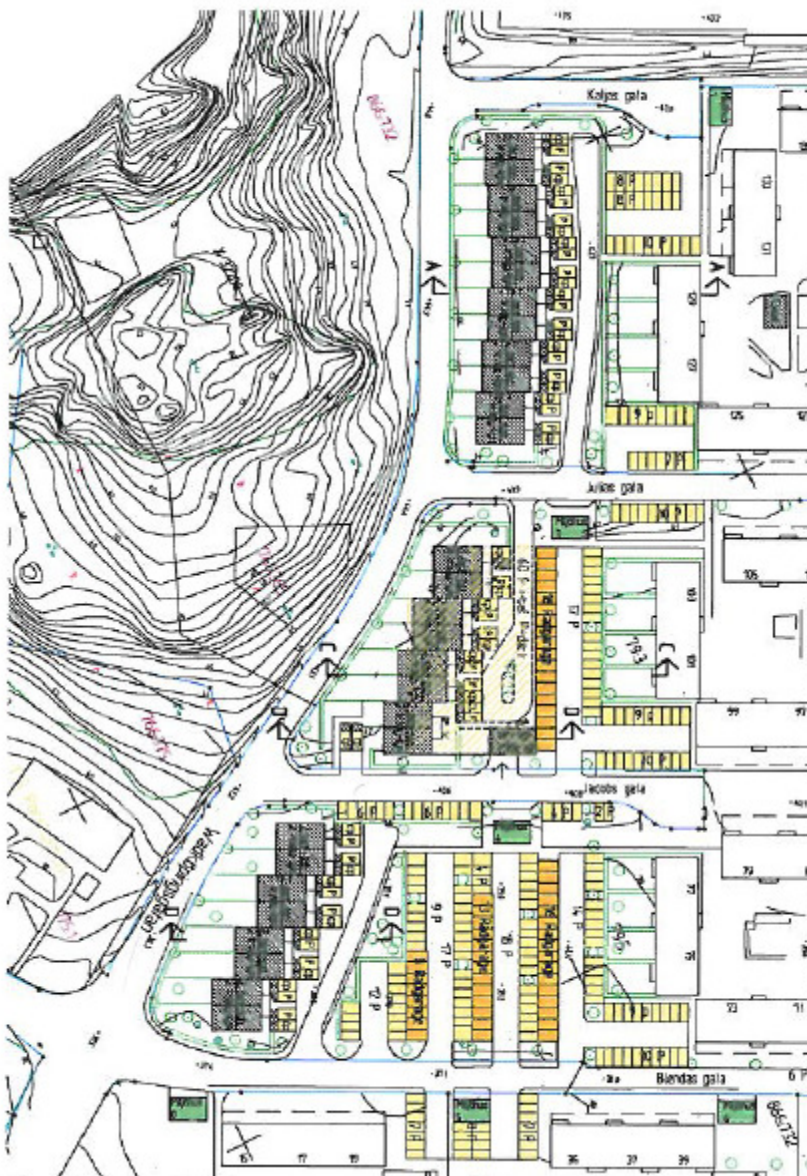
Figur 1. Översikt över planerad nybyggnad av radhuslägenheter.

På uppdrag av Bostads AB Poseidon har ÅF-Infrastructure AB, Geoteknik i Göteborg, utfört en geoteknisk utredning inför ändring av detaljplan för delar av stadsdelen Backa, delen utefter Wadköpingsgatan. Ändring av detaljplanen omfattar bland annat nybyggnad av radhus på befintliga parkeringsytor.

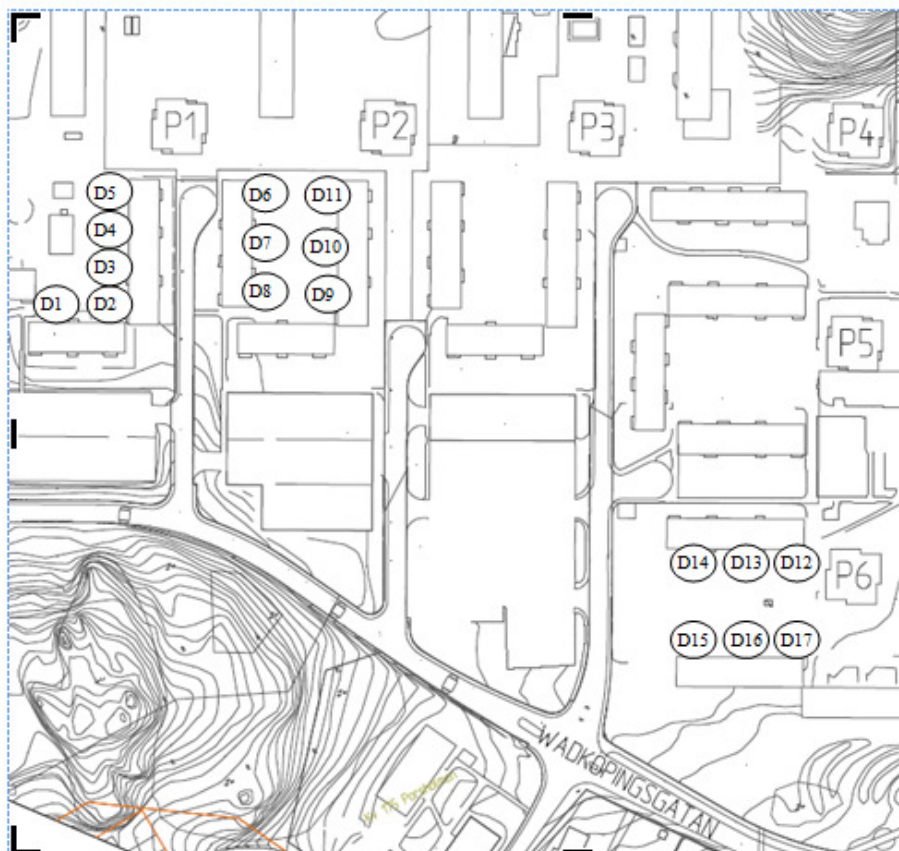
Figur 5. Schematisk redovisning av dubbarnas placering.
