| <b>BOHUSBANAN / HAMNBANAN</b> | | | |
| <b>OLSKROKEN - KVILLE</b> | | | |
| <b>Ny Marieholmsbro</b> | | | |
| <b>TEKNISK PM GEOTEKNIK, DETALJPLAN</b> | | | |

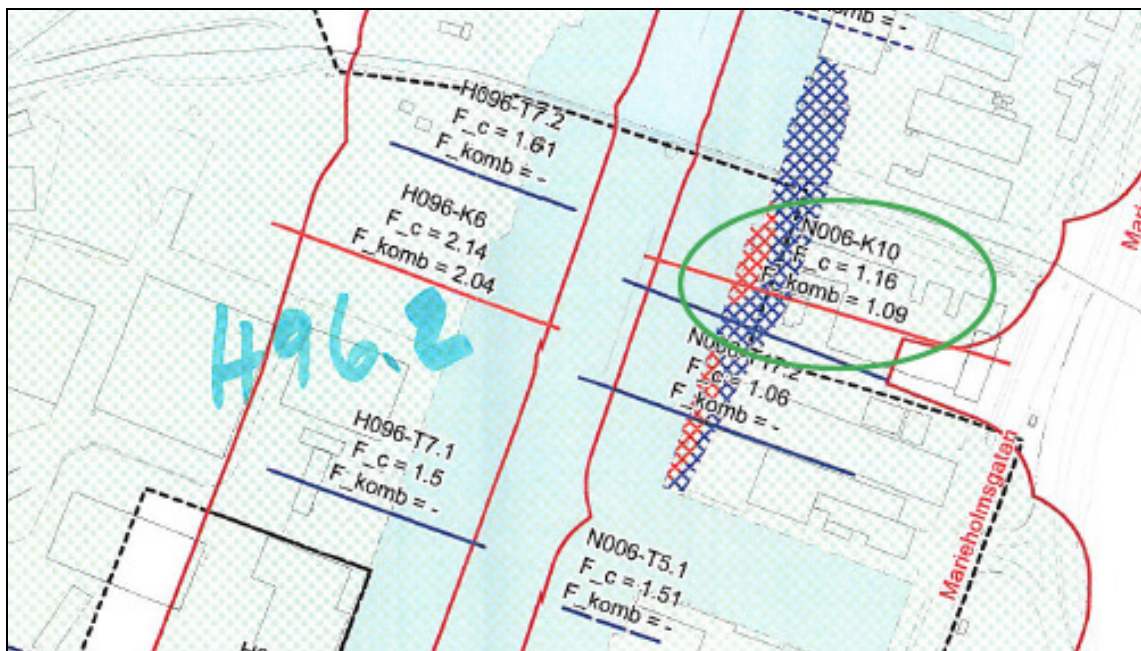
Figur 7.6.14: Plan Stabilitetskartering. Gamlestaden 27:13 markerad med grön cirkel (SWECO).

Inom fastighet 27:13 har SWECO kontrollerat en beräkningssektion som ligger ungefär i läge för ny Marieholmsbro. Beräkningen har utförts i SWECO:s uppdrag åt Göteborg Stad, i samband med upprättande av Detaljerad stabilitetsutredning inom Göteborgsstad, Delområde N006, daterad 2011-09-15. Utförda stabilitetsberäkning påvisar att förhållandena inte är tillfredsställande med en odränerad säkerhetsfaktor  $F_c=1,16$  och en kombinerad säkerhet  $F_{komb} = 1,09$ . Se plan och beräkningssektion i Figur 7.6.14 och 7.6.15.
