Göteborgs Stad

Geoteknisk utredning

Detaljplan för Gator inom Backaplansområdet i Göteborg

Översiktlig sammanställning av geotekniska förhållanden och synpunkter inför detaljplan för gator inom Backaplansområdet i Göteborg.

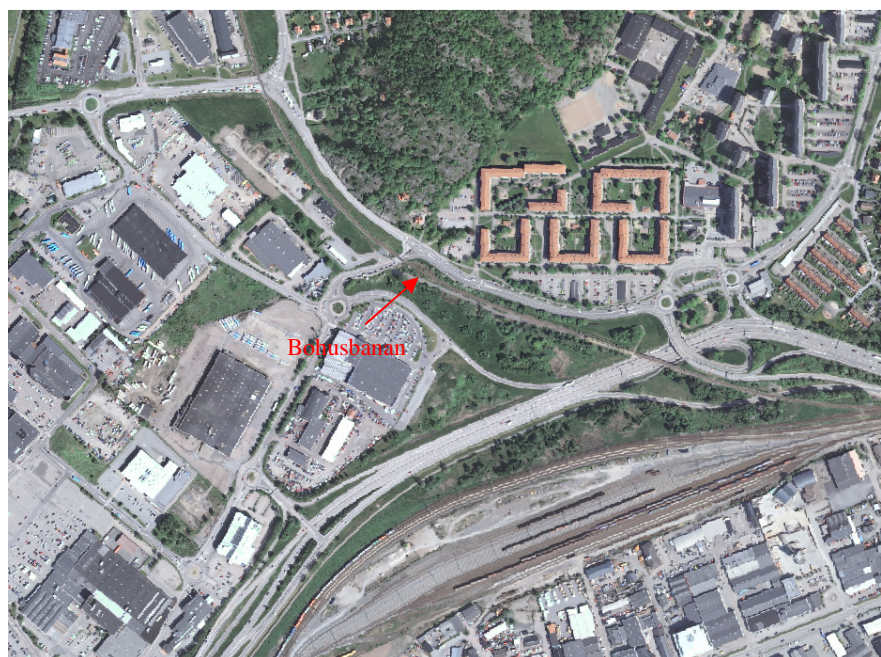
Ortofoto 2012

Området i stort har till stora delar använts som deponi och även plangjorts genom uppfyllnader, inga uppgifter eller dokumentation om exakt när deponi/fyllnadsarbetena påbörjades eller avslutades eller hur arbetet utförts har påträffats. I använt underlag omnämns deponi/fyllnadsarbeten från 1940- talet och har pågått successivt fram till för några år sedan, *jämför ortofoto 1942 och 2012 nedan*.

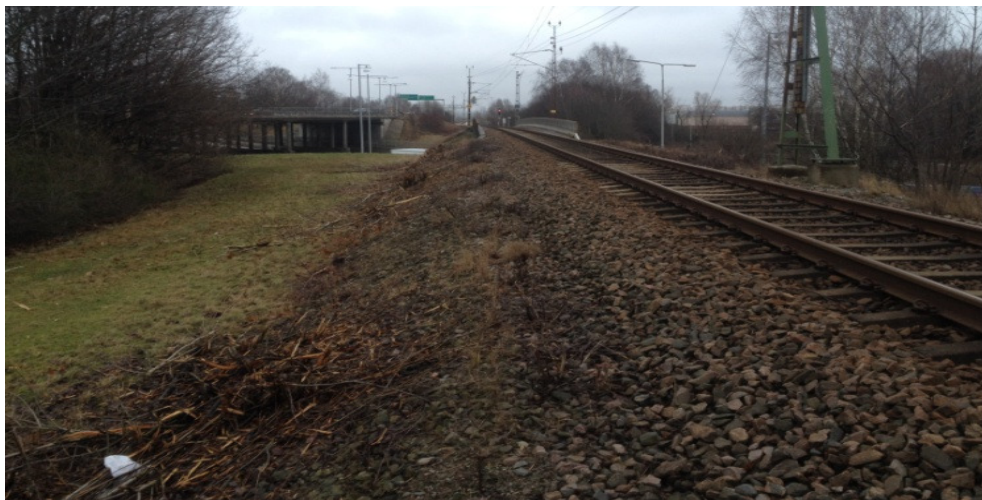
Foto 1. Järnvägsbanken intill det norra brofästet

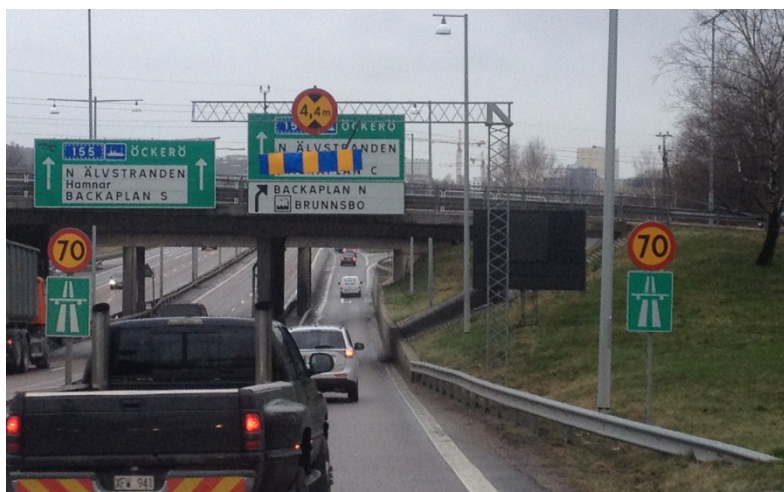
Foto 2. Sänkning av Lunbyleden under Brunnsbomotet och järnvägsbron

Lunbyleden mellan Brunnsbomotet och järnvägsbron är under slutet av 2000- talet sänkt och breddad med ytterligare körfiler. Nivåskillnaderna mellan brostöden och omkringliggande mark tas upp av slänter som närmast leden övergår till stödmurar av betong, *se foto 2*.

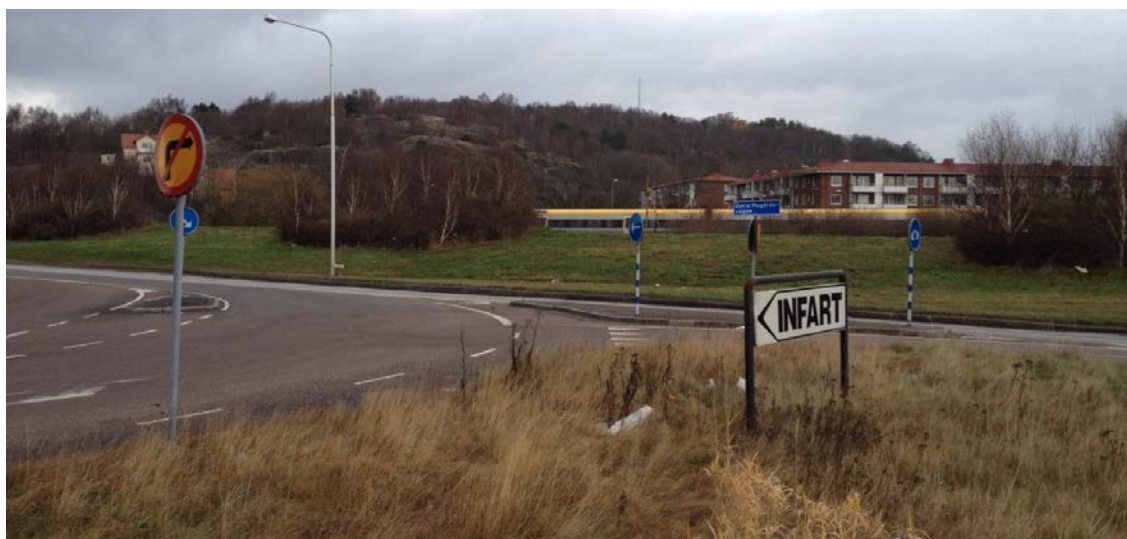
Foto 3. Anlagda lägre kullar mellan Lillhagsvägen, Bohusbanan och Östra Magårdsvägen

Marken inom sträckan är i det närmaste plan förutom de anlagda lägre kullarna/vallarna. Nivåskillnaderna är så små här att det inte föreligger några stabilitetsproblem, *se foto 3*. Mellan Brunnsbomotet i öster och järnvägsbron i väster är som tidigare nämnts Lunbyleden både sänkt och breddad och nivåskillnaden mellan leden och omgivande mark uppgår till flera meter.

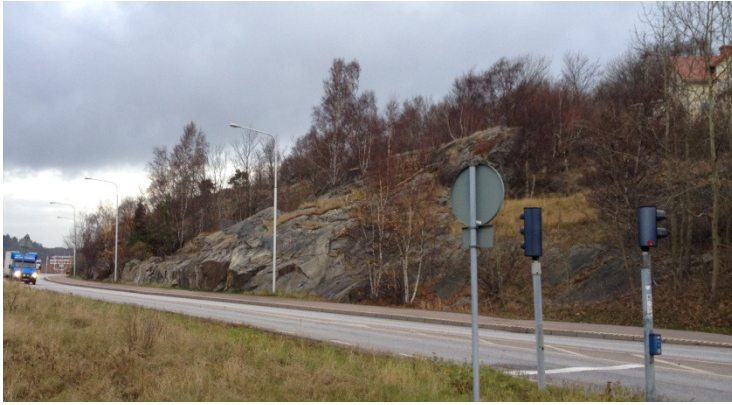
Foto 4. Bergspartiet sett från söder med det i sydost flackare partiet

Berg i dagen förekommer endast utmed en begränsad ca 200 m lång sträcka nordost om Lillhagsvägen, strax utanför de nya planerade vägområdet. Bergsläntens lutning och höjd varierar, i sydost är bergslänten relativt flack, *se foto 4*. Bergets lutning ökar successivt åt nordväst och är lokalt vid bergskärningar (sprängda delar) lodrät med upp mot ca 10 m höjd, *se foto 5*. Bergets spricksystem är generellt sett ogynnsamt vilket innebär att eventuella blockutfall/ras kommer att ske ut mot sydväst och gångbanan utmed Lillhagsvägen. Det föreligger en viss risk för lokala blockutfall idag men eventuella blockutfall kommer inte att påverka planerat planområde. Det får förutsättas att Trafikkontoret som förvaltar Lillhagsvägen och bergskärningen kontinuerligt utför bergbesiktningar och utför eventuella nödvändiga förstärkningsåtgärder.

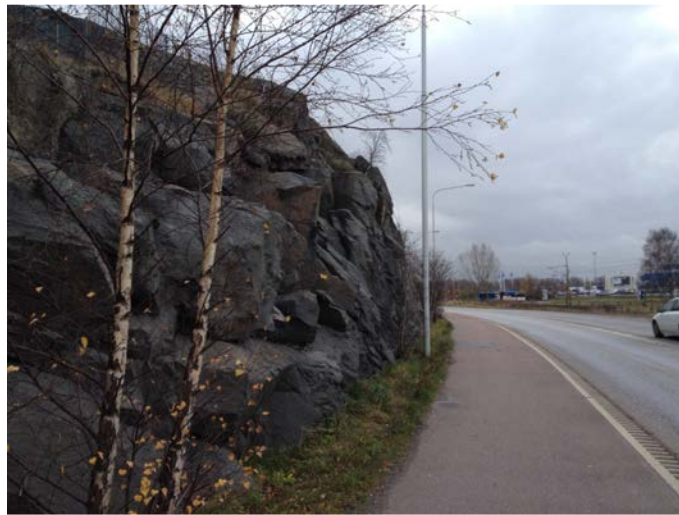
Foto 5. Bergskärning i nordväst upp mot 10 m hög.
