Norra Backaplans Bostads AB

Backaplans DP3 – Förorenad mark

Övergripande åtgärdsutredning

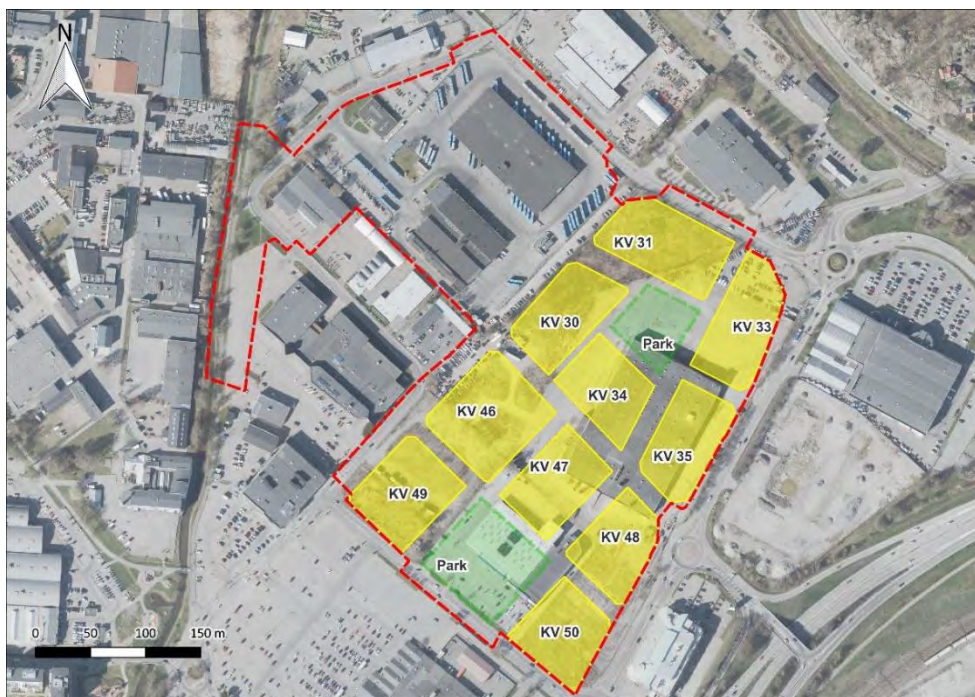
Figur 1 visar DP3 med röd streckad linje samt delområden markerade med färg. Den övergripande åtgärdsutredningen är utförd för mark som i nuläget ägs av NBB, Norra Backaplans Bostads AB.

Figur 1. Visar aktuell avgränsning av Backaplans DP3 (röd streckad linje) samt preliminära lägen för kvartersmark och parkmark.

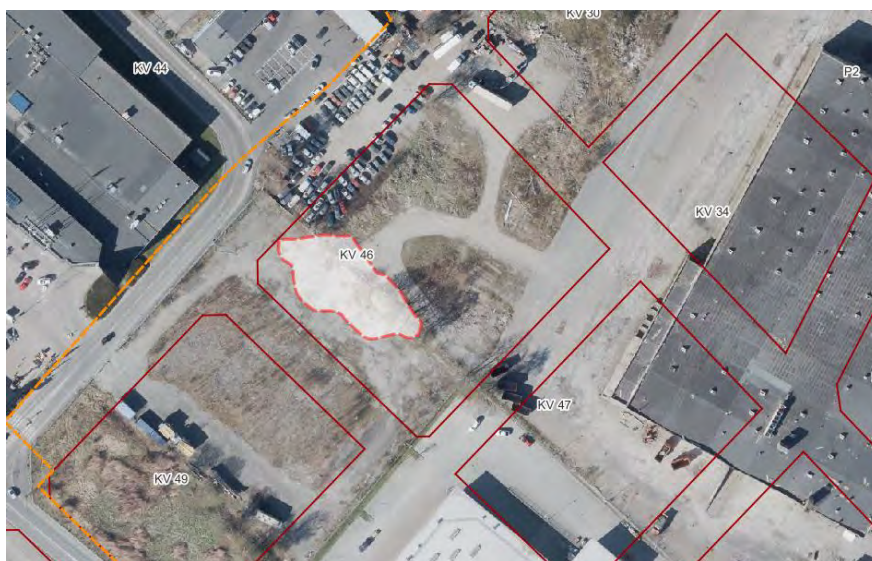
Figur 2. Bedömd utbredning av tjärföroreningen tolkat från äldre ritningsunderlag.

Utöver ovanstående förekommer i arkiven en utredning med uppgifter om bland annat en "tjärförorening" med relativt betydande utbredning, se Figur 2, inom det blivande kvarteret (Golder Associates AB, 1995). Utredningen togs fram inför en planerad saneringsinsats som inte blev av grund av avbrutna exploateringsplaner.

Eftersom utredningen är gammal är analysresultaten inte alltid jämförbara med dagens riktvärden; det är också svårt att i detalj utläsa de enskilda undersökningspunkternas lägen. Inför bedömning av åtgärdsbehov och beräkning av kostnader har dock resultaten i möjligaste mån beaktats.
