# **Backaplan DP3 – Förorenad mark**

**Övergripande åtgärdsutredning, kommunägd  
mark**

2025-12-09

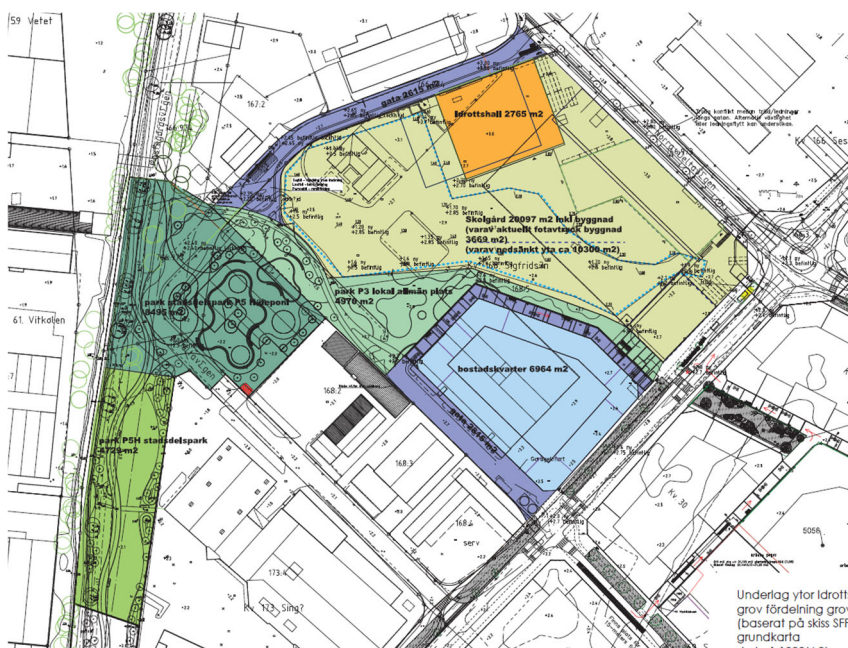
**Figur 1** nedan visar de delar av DP3 som omfattas av föreliggande rapport (färgmarkerade områden). Denna övergripande åtgärdsutredning är utförd för mark som i nuläget ägs av Göteborgs stad.

Figur 1. Visar aktuell avgränsning av aktuell del av Backaplans DP3 (färgmarkerade områden) samt preliminära lägen för kvartersmark, gator, skolgård, idrottshall och parkmark.

Eftersom området är stort och variationer avseende såväl historik och föroreningssituation som planerad framtida markanvändning föreligger har åtgärdsutredningen delats upp i enlighet med den kvarters- och områdesindelning som finns framme i nuläget (se **figur 1**).

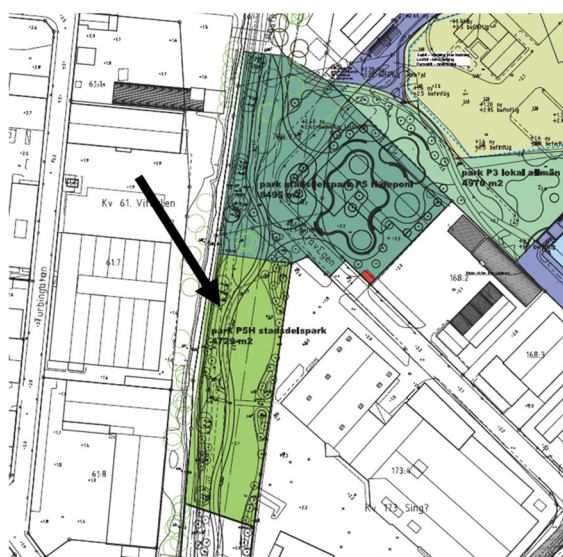
Längsmed Kvillebäcken planeras för en stadsdelspark inom ramen för Backaplan DP3. Föreliggande PM omfattar den södra delen, se ljusgrön markering i **figur 1**. Delområdet har, baserat på tidigare framtagna underlag, bedömts ligga utanför det deponiområde som finns på Backaplan.

Figur 1. Den ljusgröna markering som pekas ut ovan visar lokalisering av Park P5H, del av den stadsdelspark som planeras inom Backaplan DP3. Underlag tillhandahållet av EXF

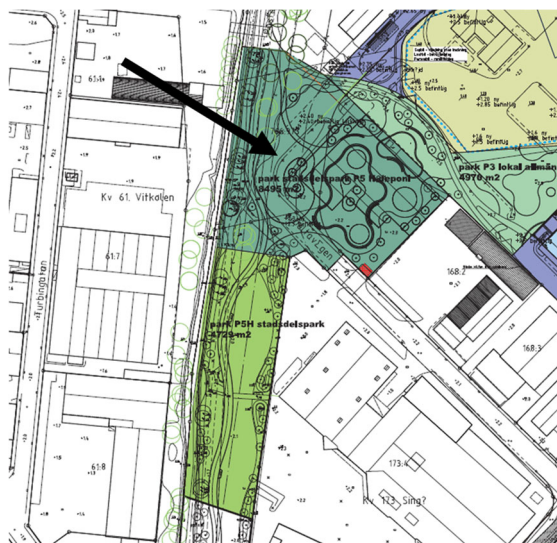
Längsmed Kvillebäcken planeras för en stadsdelspark inom ramen för Backaplan DP3. Föreliggande PM omfattar den gröna markering som pekas ut i **figur 1**. Delområdet har, baserat på tidigare framtagna underlag, bedömts ligga inom det deponiområde som finns på Backaplan (se nedan).

Figur 1. Den gröna markering som pekas ut ovan visar lokalisering av Park P5H deponi, del av den stadsdelspark som planeras inom Backaplan DP3. Underlag tillhandahållet av EXF.
