### Geoteknisk utlåtande

Datum: 2023-03-02

## Detaljplan för handel, kontor och verksamheter vid Backavägen inom stadsdelarna Backa och Tingstadsvassen

### Geotekniskt utlåtande

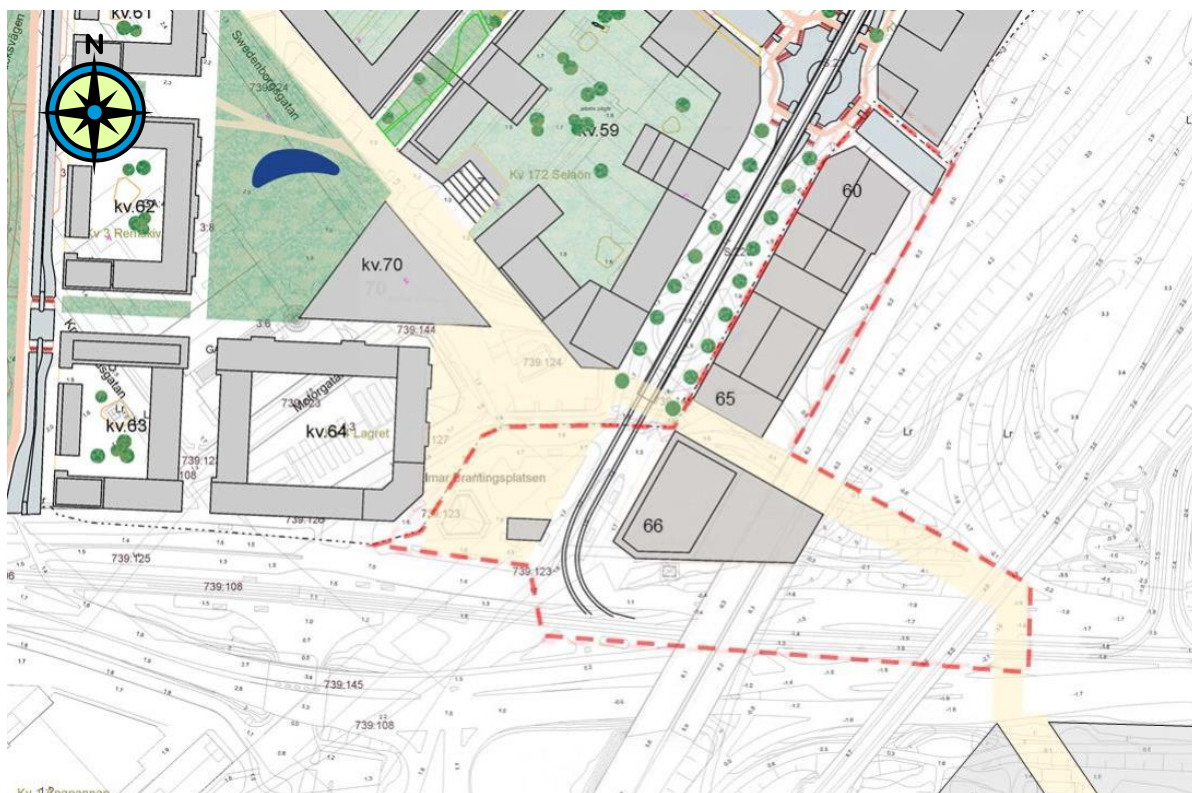
Figur 2 Skiss över framtida exploatering. (Göteborgs stad)

Planområdet visas i Figur 1, där exploatering är planerad inom markerat område. Någon framtida situationsplan är inte fastställd i dagsläget, dock finns en skiss och det redovisas i Figur 2.

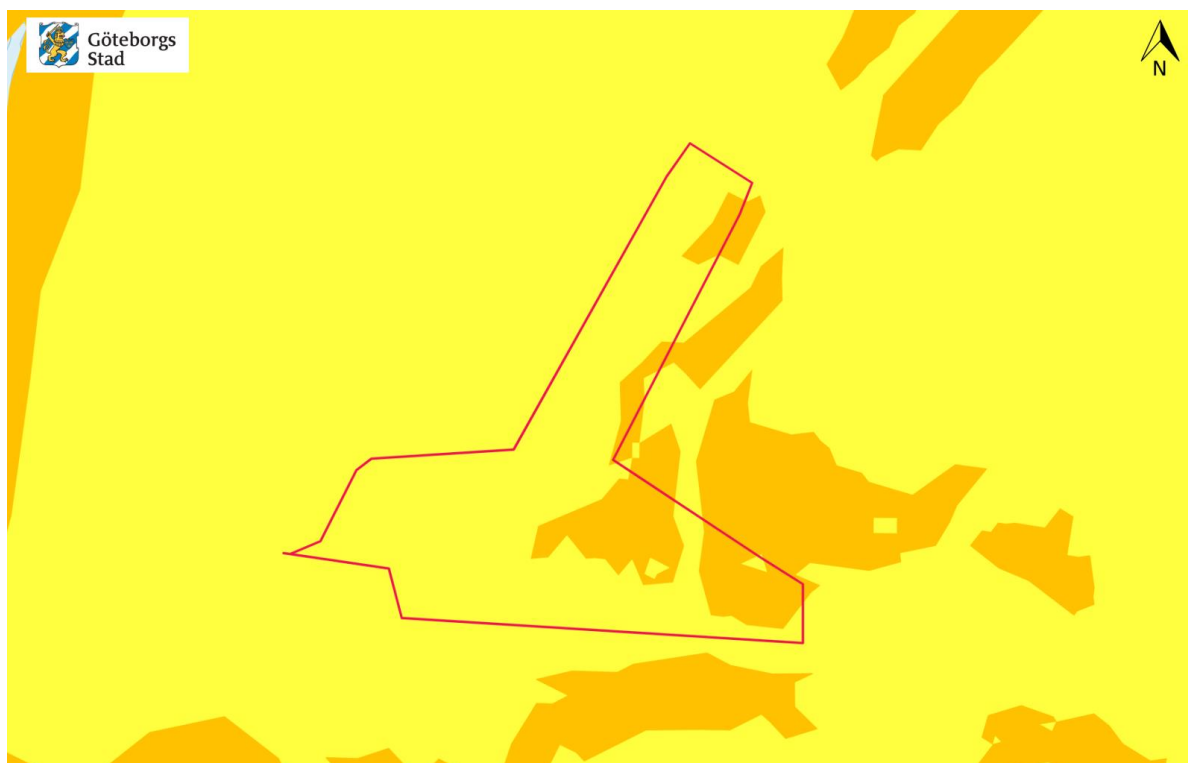
Figur 6 Översiktliga stabilitetsförhållande inom fastighet Backa 866:731 och del av Tingsstadsvassen 739:124.

Enligt den översakliga stabilitetskarten förekommer det risk för stabilitetsproblem i dagsläget. Vid en framtida exploatering av fastigheten rekommenderas en detaljerad stabilitetsutredning. Se Figur 6 för ytterligare information.
