# PM GEOTEKNIK

SIRIUSGATAN, FRAMTIDEN BYGGUTVECKLING AB

UPPRÄTTAD: 2018-01-18

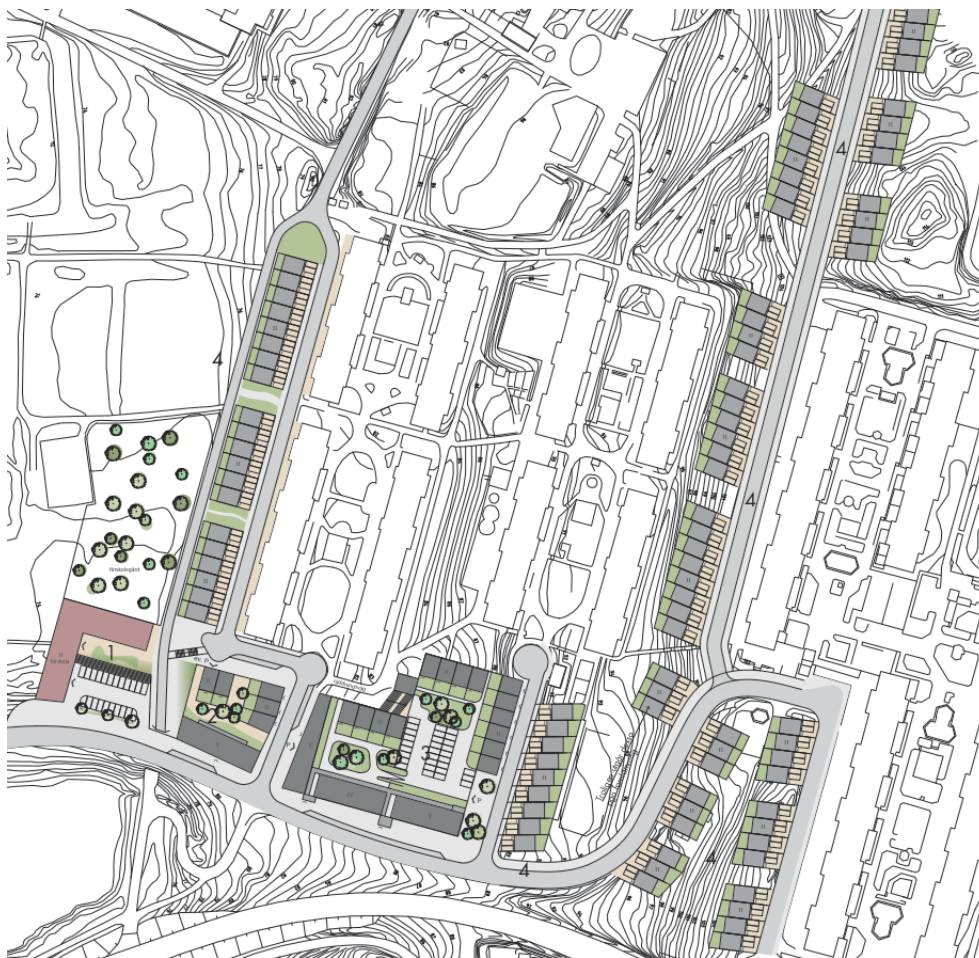
I området planeras flera byggnationer att uppföras i form av radhus, lägenheter, p-hus samt en förskola i den västra delen, se Figur 2. I södra delen av undersökningsområdet längs Siriusgatan planeras husen bli 4 – 5 våningar höga.

Figur 2. Planerad ny bebyggelse
