## Förslag till utförande av kompensationsåtgärd för groddjur i Kattedammen, Björlanda

På uppdrag av Fastighetskontoret, Göteborgs stad har Naturcentrum AB tagit fram anvisningar samt kostnadsuppskattningar för förbättring av Kattedammen i Björlanda, Göteborg, med avseende på lokalens kvalitet som reproduktionslokal för groddjur. Åtgärder i Kattedammen har tidigare föreslagits som kompensation för förlust av groddjursmiljöer inom planområde för Skra Bro (Ahlén & Svedholm 2013, Svedholm m fl 2017).

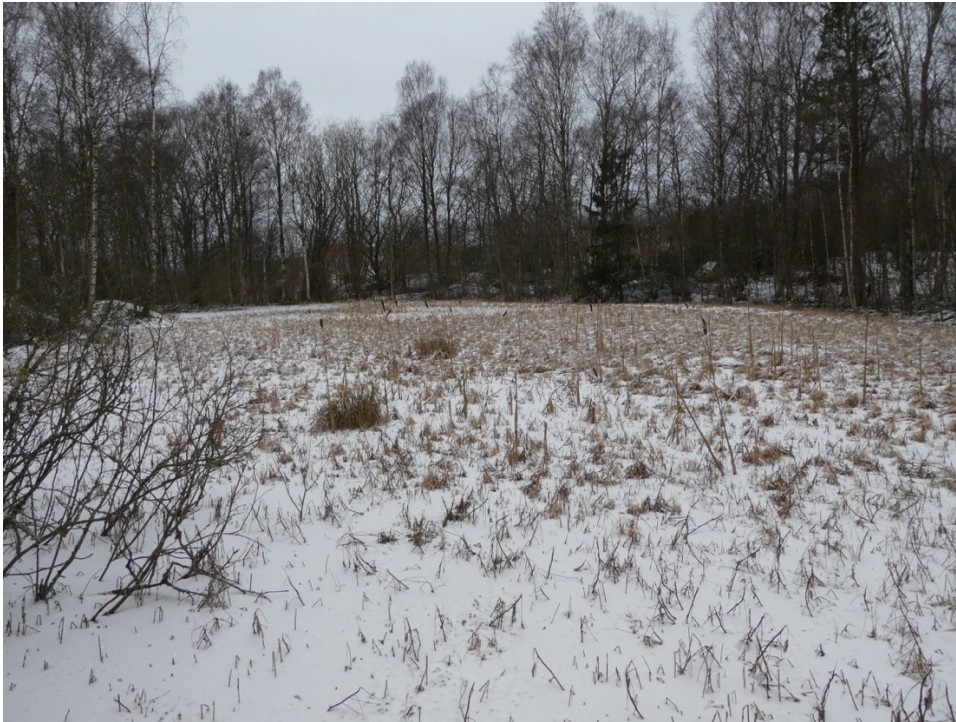
**Figur 3.** Dammen sedd från öster.

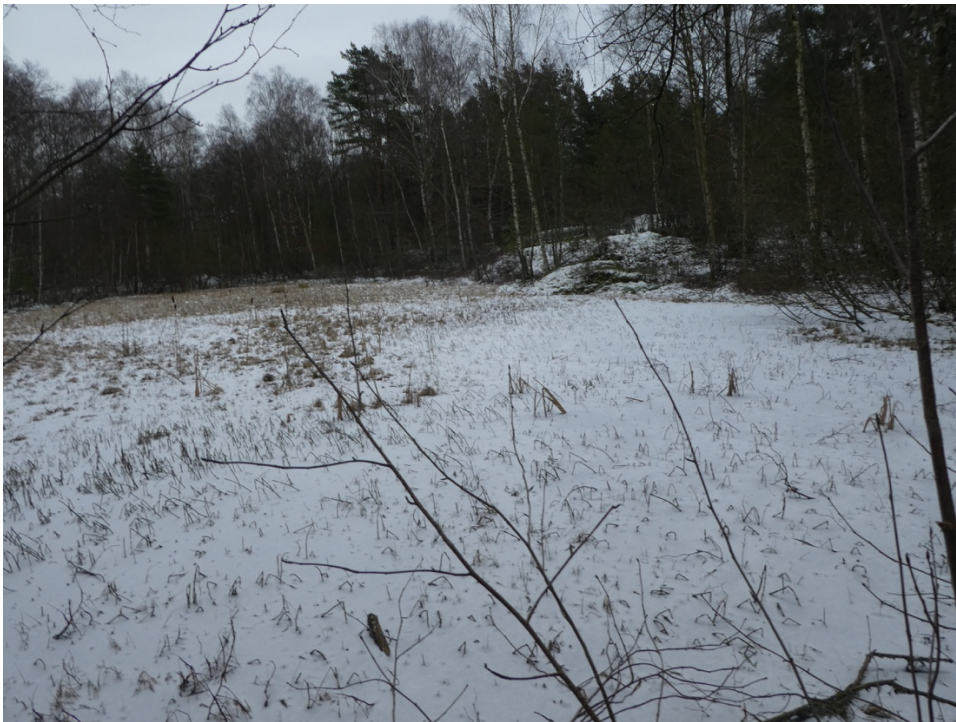
**Figur 4.** Dammen sedd från dammvallen i väster. De vitare partierna är mer eller mindre öppna vattenspeglar.

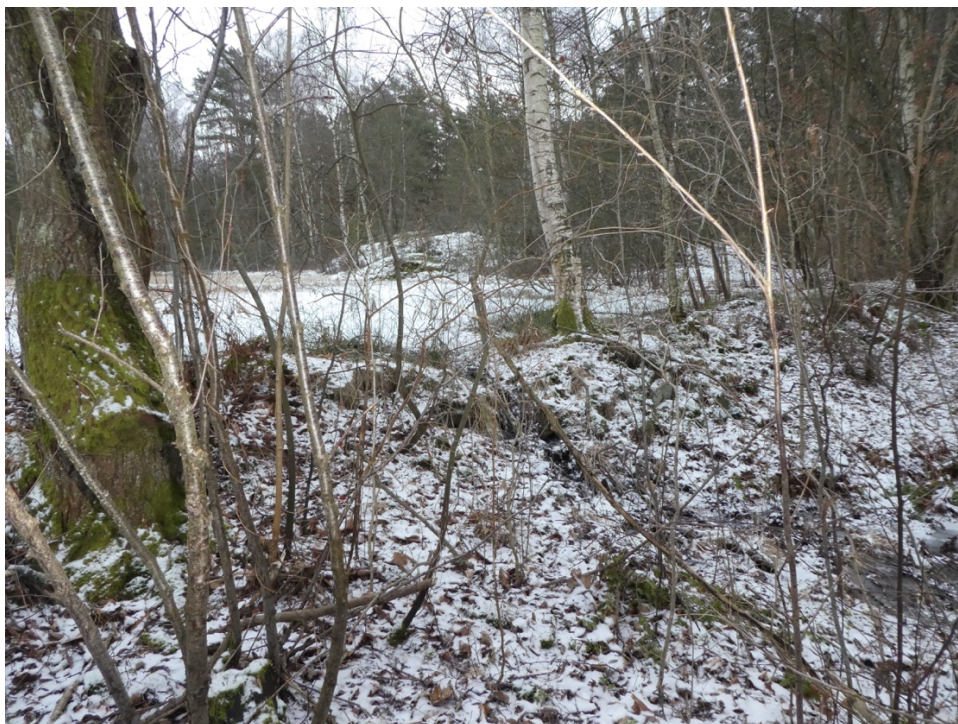
**Figur 5.** Dammvallen och utloppet.

Kattedammen ligger i ett skogsområde ca 350 m norr om planområdet, och är en konstgjord damm med en yta på drygt 0,1 ha. Dammen är uppdämd med en vall i västra änden, och är till stora delar igenvuxen med vitmossor, starr och fräken. I den västra delen, närmast vallen finns dock en öppen vattenspegel. Vattendjupet är här upp till 1,5 m. Ytterligare ett mindre parti med öppet vatten finns strax öster om den förstnämnda (figur 2). Dammen är omgiven av medelålders lövskog dominerad av björk och ek med inslag av sälk, asp och tall. Döende enbuskar och enstaka gamla, spärrgreniga ekar vittnar om att landskapet tidigare varit mer öppet. Längs dammens norra strand finns öppna gläntor vilka ger intryck av att röjas regelbundet och används sannolikt i någon form av frilufts-/recreationssammanhang. I dessa gläntor står en gammal ek samt en grov björkhögstubbe. Dammen har i samband med tidigare groddjursinventering visat sig vara av betydelse för åkergroda och vanlig groda, och ha god potential för restaurering (Svedholm & Ahlén 2013).

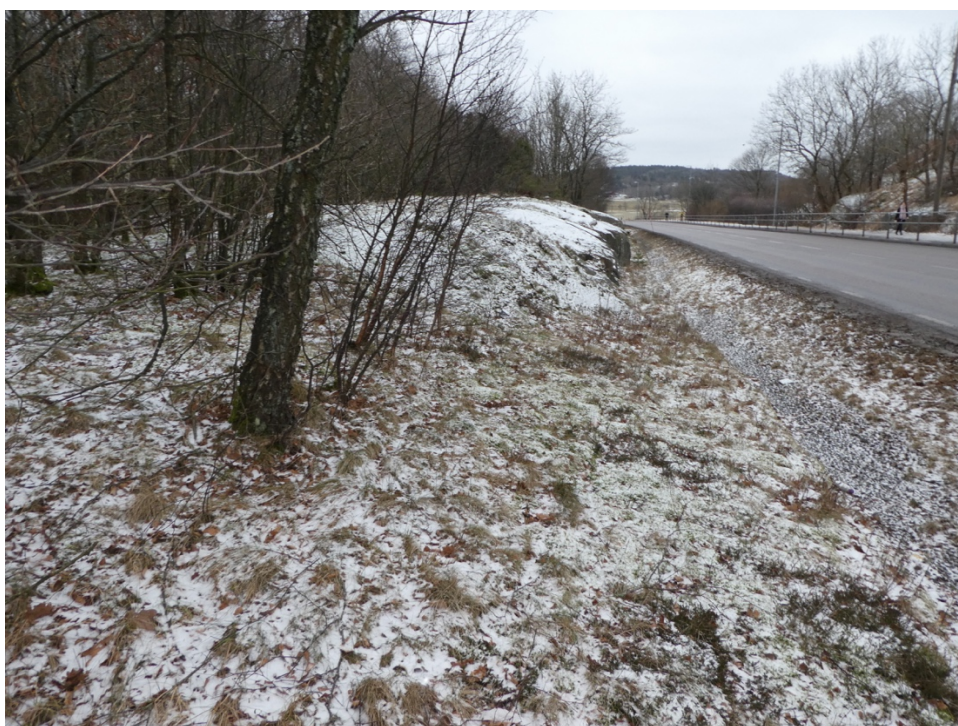
**Figur 6.** Lämplig ingångspunkt med maskiner från Kongahällavägen.

Åtkomst till dammen med maskiner sker lämpligast enligt figur 2, en sträcka på ca 50 m. Då tar man sig in från Kongahällavägen strax nordost om en långsträckt berghäll längs vägen. Här är marken plan och med god bärighet, med undantag av en liten bergknalle närmast dammen, vilken dock inte bör vara några problem att forcera för maskiner. Här finns inte heller många grövre träd, utan sly, ungträd och buskar dominerar. Vägen bör dock i möjligaste mån anpassas för att spara de grövre träd som finns. Särskilt värdefulla träd att spara är exempelvis en dunge med grövre björk, en grov ek samt en grov björkhögstubbe, markerade i figur 2. De markerade positionerna är ungefärliga, och träden måste markeras i fält innan påbörjat arbete.

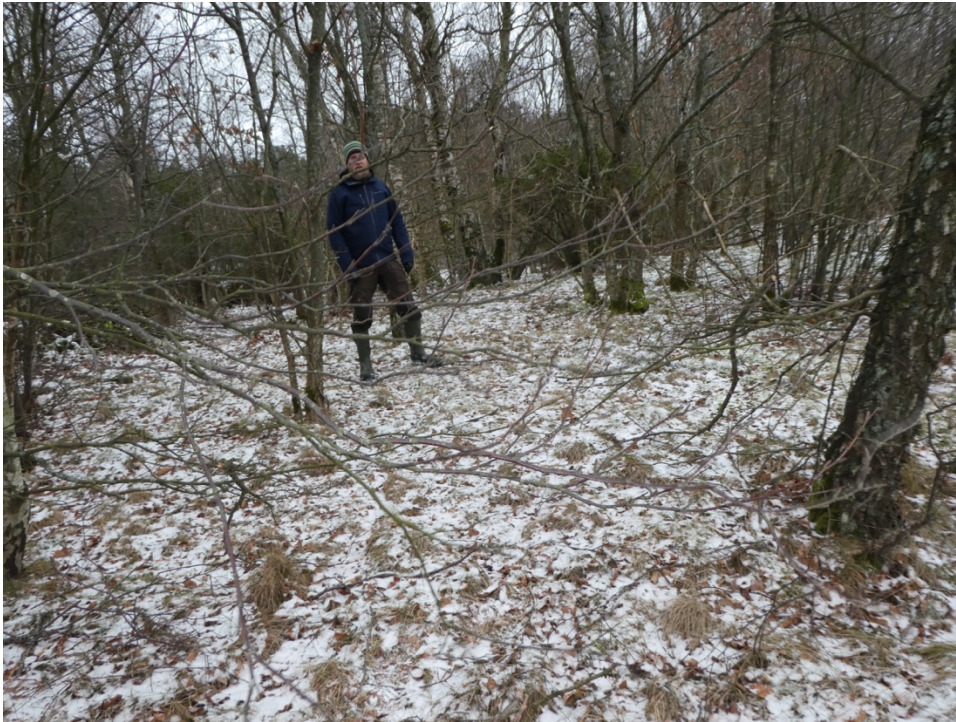
**Figur 7.** Lämplig väg in med maskiner.

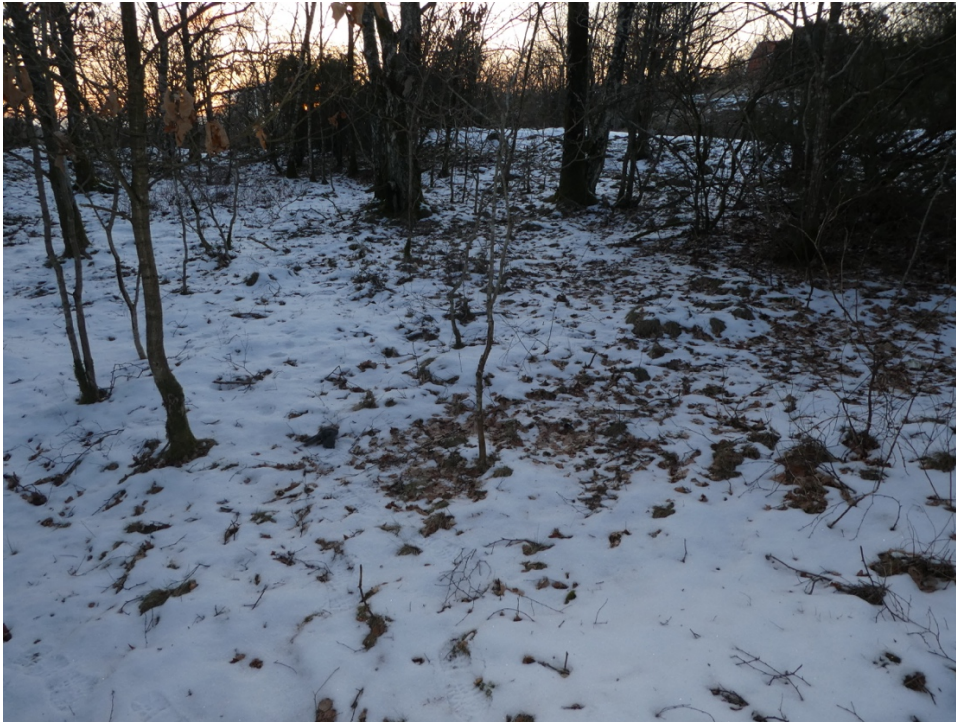
**Figur 13.** Lämplig yta för uppläggning av schaktmassor.

Schaktmassorna som uppstår vid grävarbetet är inte helt lättplacerade i terrängen runt dammen. De öppna gläntorna norr om dammen bör undvikas, eftersom dessa troligen är viktiga för områdets friluftsliv. En del av massorna kan med fördel användas för att fylla igen körspår och andra markskador som uppstår under arbetet. Övrigt läggs lämpligen på en yta söder om maskinvägen in/ut från Kongahällavägen.
