# Samrådsunderlag Markmiljö

**Detaljplan verksamheter vid Sörredsvägen,  
Björlanda, FK Dnr: 6340/20**

2022-08-25

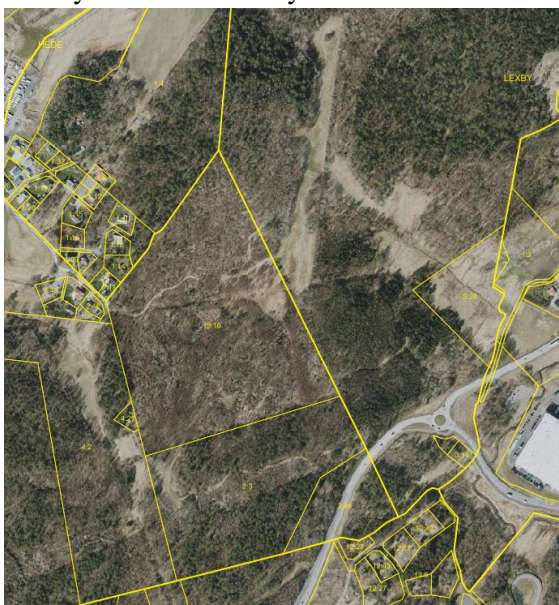
Figur 1 Översikt på ingående fastigheter.

Lexby 4:54 (del av), Lexby S:28, Kålsered S:8, Kålsered 1:4 och Kålsered 1:3, Låssby 19:10 och Låssby 3:3.

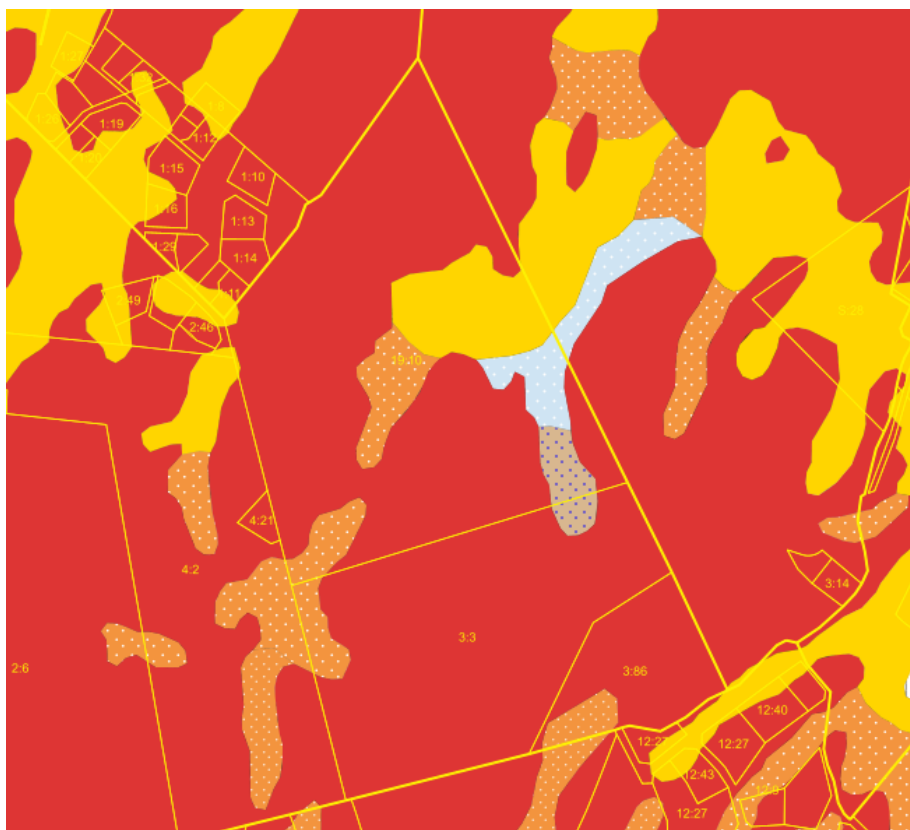
Figur 3 Jordartsbeskrivning, SGU 2022.

Enligt SGU's jordartskartering är det företrädesvis berg i dagen i området huvudsakligen bestående av skogsklädda fastmarkspartier med tunt jordtäckte. Mellan dessa partier förekommer flacka sedimentfyllda dalgångar som används som åker- och ängsmark. Jordarter i dalgångar består av lera som ställvis överlagras av sandig morän, postglacial sand och kärrtorv.

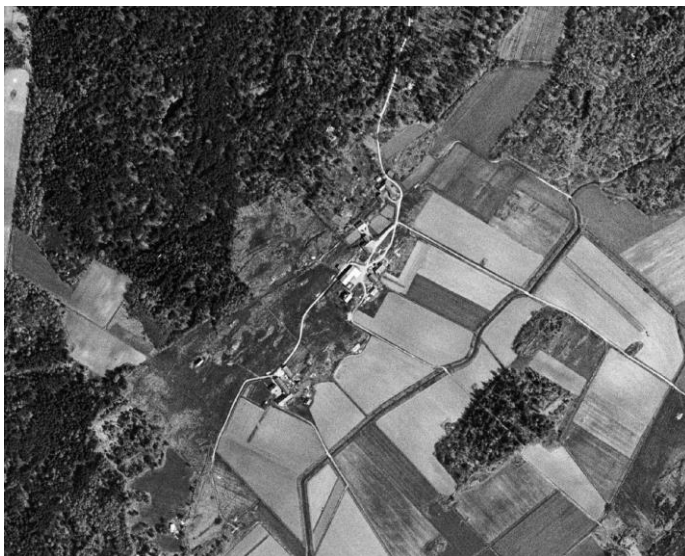
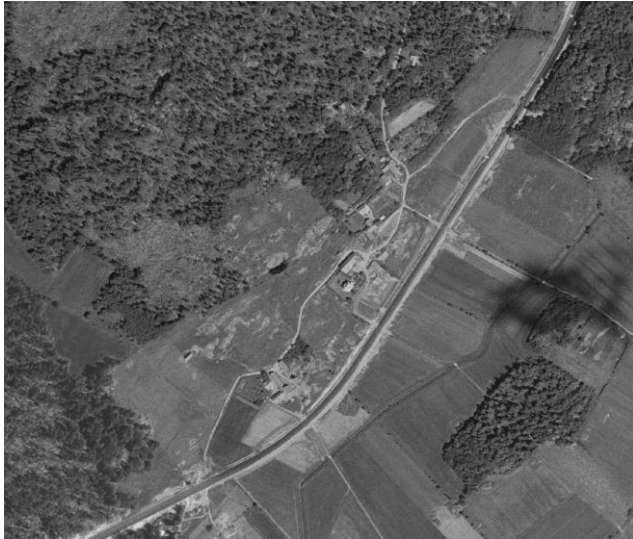
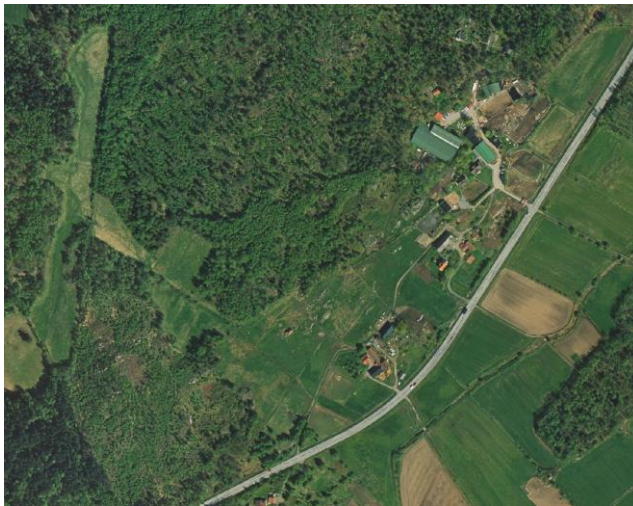
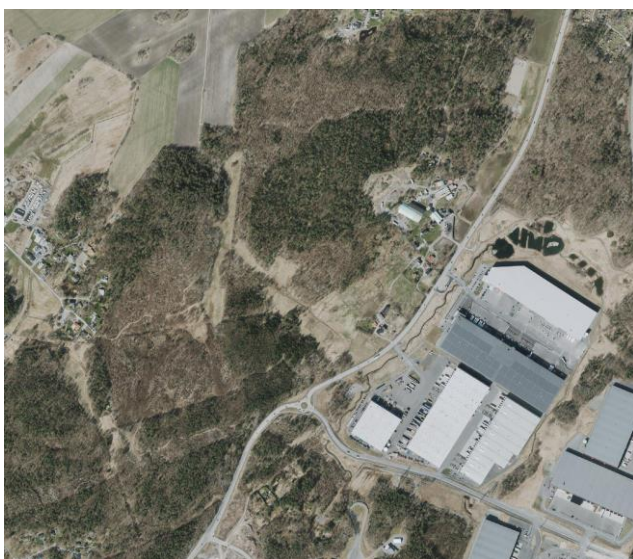
Figur 5 Flygfoto 1960

*Figur 6 Flygfoto 1970*

*Figur 7 Flygfoto 1998*

*Figur 8 Flygfoto 2021*

Ovan visas ett antal flygbilder som visar karaktären på området från 60-talet och framåt. Av bilderna framgår att inga verksamheter utöver skogsbruk och i liten grad jordbruk har bedrivits i området. Möjligen kan ett upplagsområde anlagts i sydöstra hörnet på fastigheten Lexby 4:54. I det sydöstra hörnet noterades asfalt och utfyllnader (Relement 2020).
