PM Markmiljö

Detaljplan Brunnsbo

2023-06-28

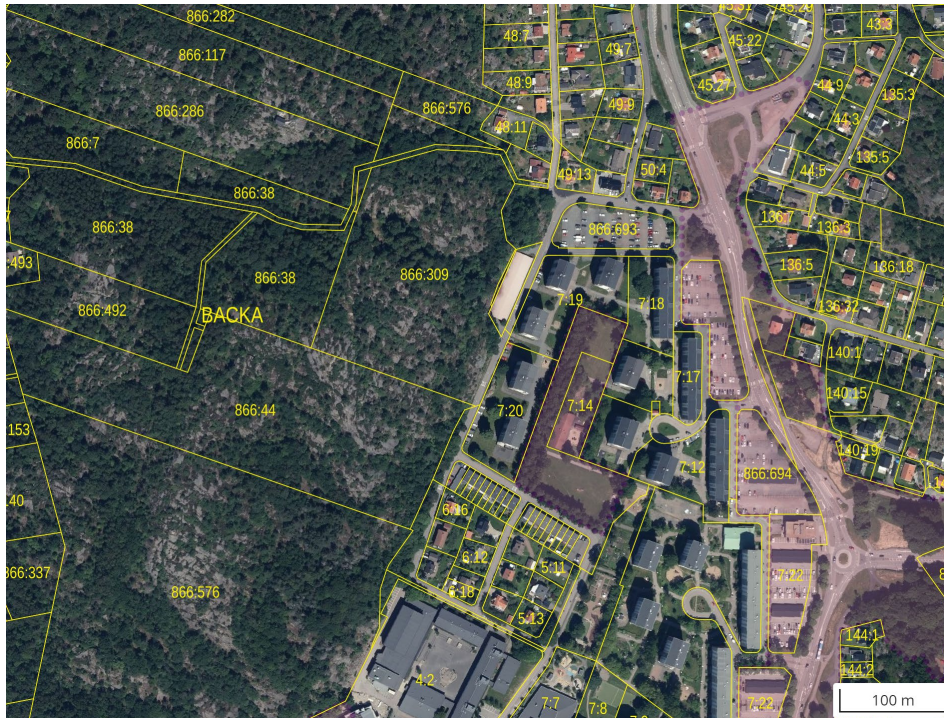
Figur 2. Fastigheter inom norra detaljplaneområdet.

Planområdet utgörs idag främst av centrumområde, asfalterade parkeringsytor, torg, vägar och grönytor, figur 2 och 3.

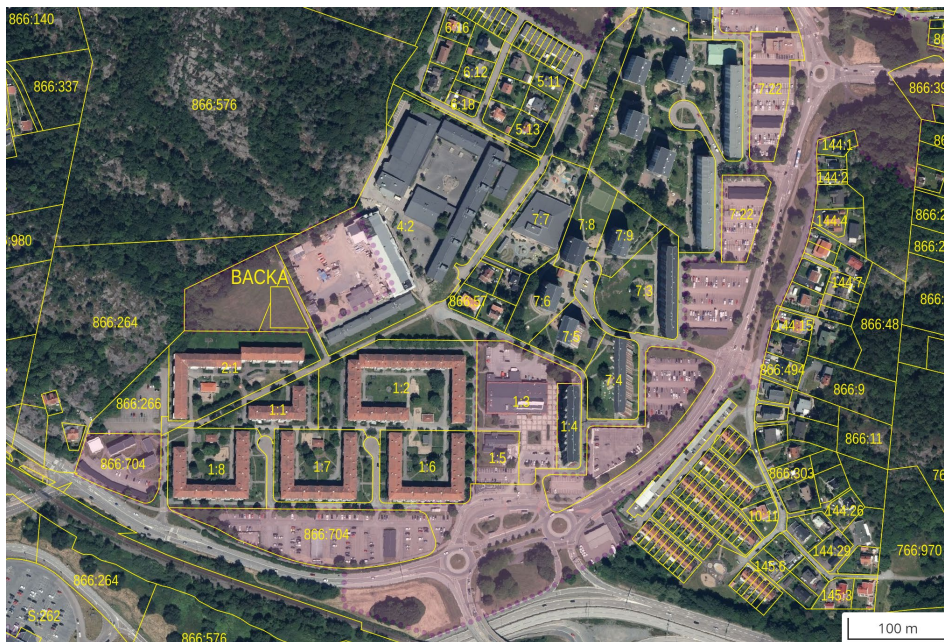
Figur 3. Fastigheter inom södra detaljplaneområdet.

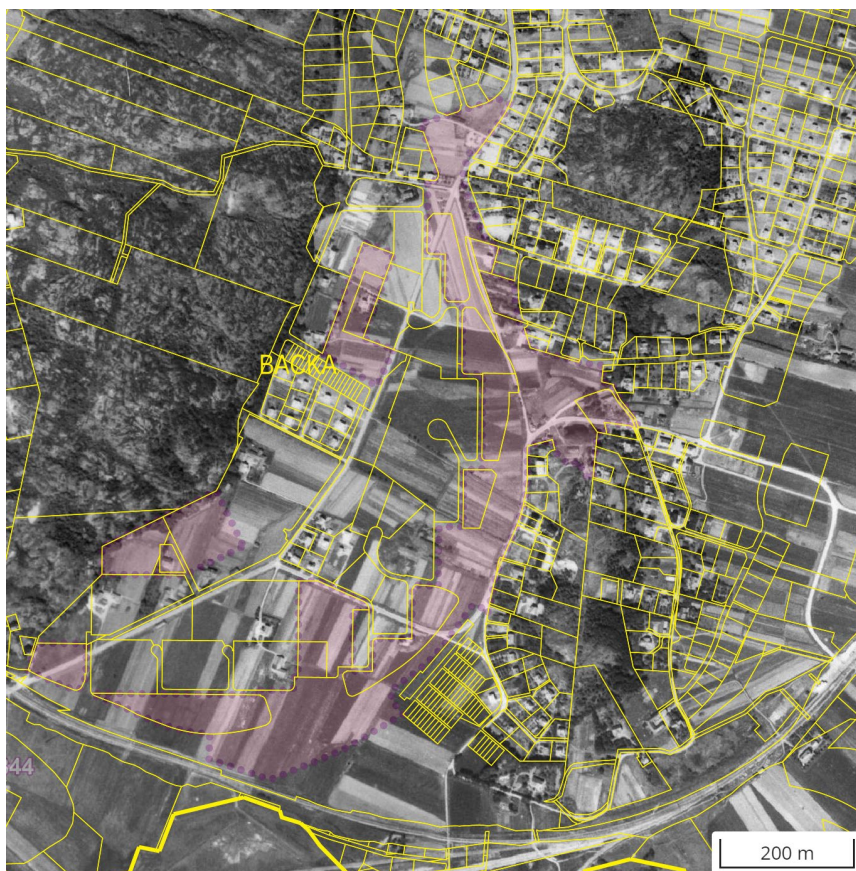
Figur 8. Flygfoto från 1940, fortfarande mest jordbruksområden.

På flygfoton från 1930 till 1960-talet utgjordes planområdet till större delen av jordbruksmark, figur 7–9.

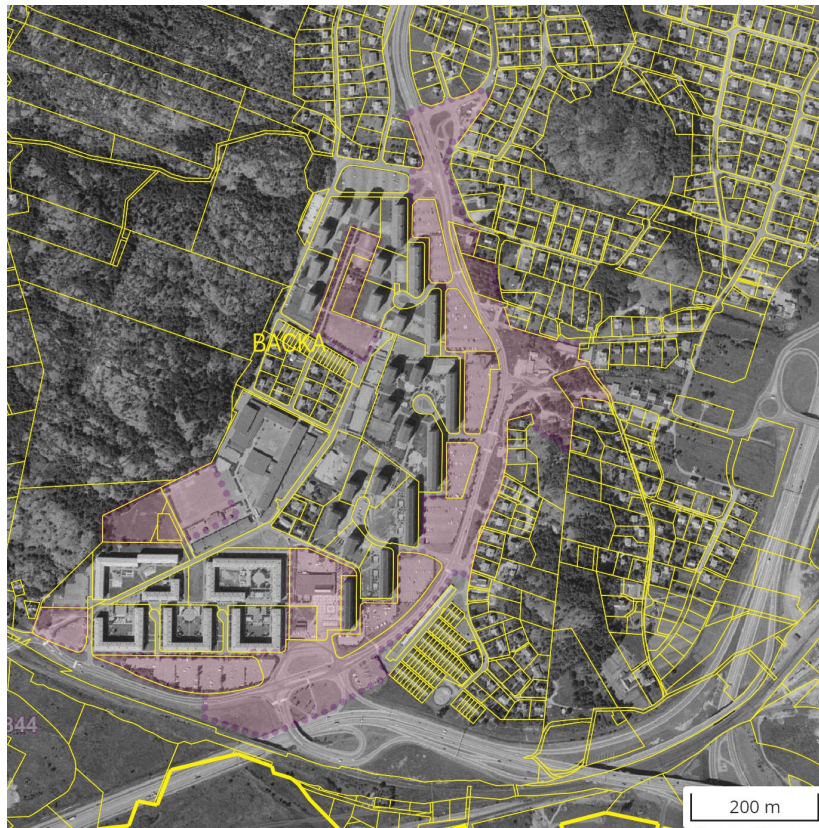
Figur 10. Flygfoto från 1970. Området är nu utbyggt med flerbostadshus och påminner mycket om utformningen idag.

På flygfoton från 1970 framgår att exploatering inom och i anslutning till planområdet har påbörjats. Området är nu asfalterat och utbyggt med flerbostadshus och centrumbyggnader. Ingen större förändring går att se på flygfoton från 1970-talet och fram till idag, figur 10–13.
