FASTIGHETSKONTORET, GÖTEBORGS STAD

Götaleden, Holmens kemtvätt mfl.

ÖVERSIKTLIG MILJÖTEKNISK UNDERSÖKNING AV GRUNDVATTEN SAMT RISKBEDÖMNING INFÖR DETALJPLAN

2018-06-11

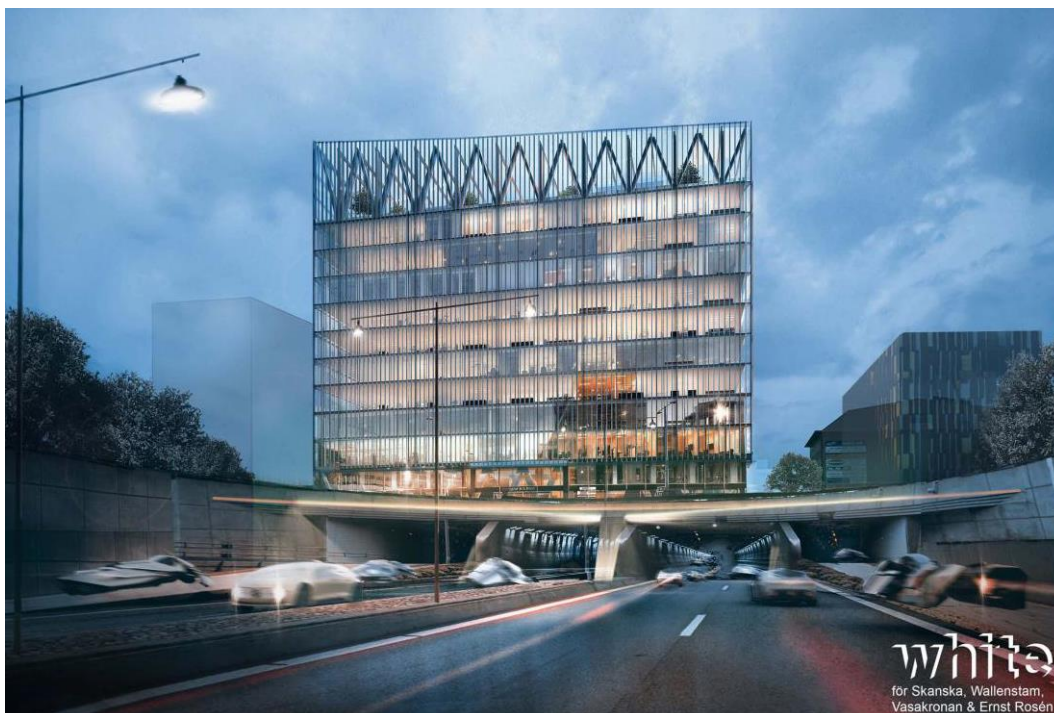
Illustration visar utformning av byggnad ovan E45 sett från från öster, Hämtat från Detaljplan överdäckning Götaleden/E45, Nov 2017 Grankningshandling,

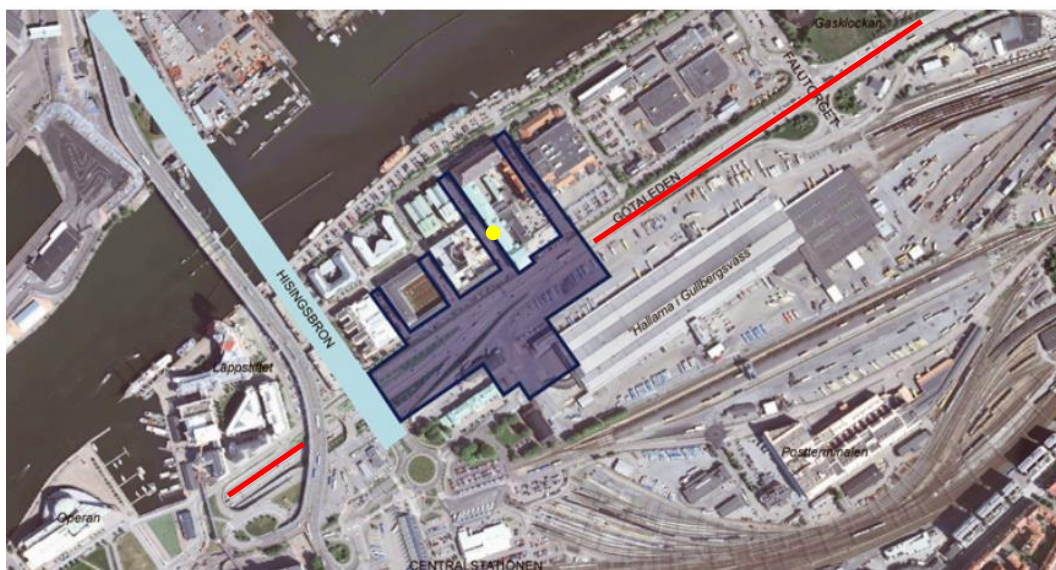
Figur 2.1. Ungefärlig utbredning av planerat detaljplaneområde¹ visas i grå markering. Ungefärligt läge för Holmens tvätt visas med gul prick, kommande Hisningsbron visas i ljusblå markering och Götaleden visas med rött streck.

En ny detaljplan för stadsbebyggelse ovanpå Götaleden, vilket innebär bostäder, förskola, kontor, centrumverksamhet samt trafikområden (se **figur 2.1**) håller på att tas fram. Inom detaljplanens närområde har det tidigare funnits verksamheter, vilka har och kan ha hanterat klorerade lösningsmedel. Med anledning därav önskar Fastighetskontoret Göteborgs Stad en utredning avseende förekomst av klorerade lösningsmedel i grundvattnet samt eventuella risker förknippade med detta. Främst avser undersökningen eventuell spridning från fd Holmens kemtvätt vilka nyttjat bla. perkloretylen som kemtvättvätska.

Planområdet utgörs idag av främst gatumark, främst Göta leden/E45:an, men även en del lokalgator som Kilsgatan norr om leden och Partihandelsgatan söder om leden samt parkeringsytor. Intill lokalgatorna inom den norra delen av området utgörs bebyggelsen främst av kontorsbyggnader och intill området inom den södra delen finns en fd speditionscentral samt regionens hus se **figur 2.1**.

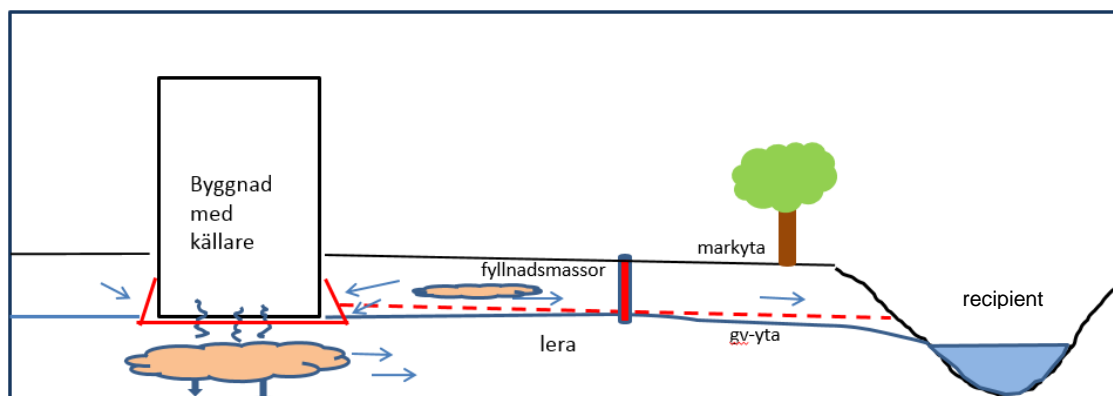
Figur 6.4. Konceptuell modell m a p potentiell föroreningsspridning i profil inom ett område förorenat med klorerade lösningsmedel.

Således skulle en förekomst av klorerade lösningsmedel i mark och grundvatten inom området kunna spridas via det ytliga grundvattnet i fyllnadsmassorna ovanpå leran. Antingen i den generella grundvattenriktning mot Göta älv eller via ledningar och ledningsgravar som beroende på allmän kondition och lutning kan ge en lokal dräneringsriktning annorlunda än den generella och orsaka spridning av föroreningar från källområdet, se **figur 6.3** och **6.4**

Eftersom aktuella föroreningar är mycket flyktiga så kan en förekommande mark- eller grundvattenförorening vilken spridits in under en byggnad, med tiden förångas och tränga in i byggnaden genom husgrunden via sprickor, ledningar, otäta genomföringar eller genom betongplattan, se **figur 6.4**.
