Rapport

Projekt ID
763254

Rapport-ID
784301
Kund
Göteborgs Stad

Riskanalys Norr om Nordstan

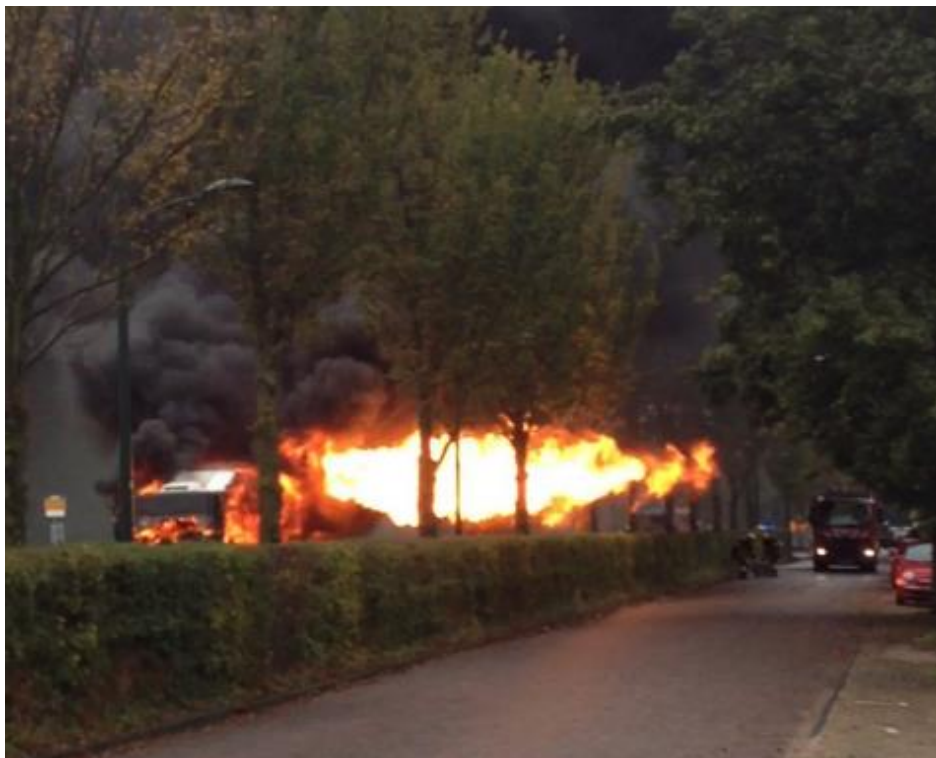
Figur 2-4 Jetflamma från gasbuss i Wassenaar, Holland, 19 oktober 2012. Källa: Dutch Safety Board (2013). Då smältsäkringens gick uppstod en jetflamma på 15-20 meter som pågick under fyra minuter.

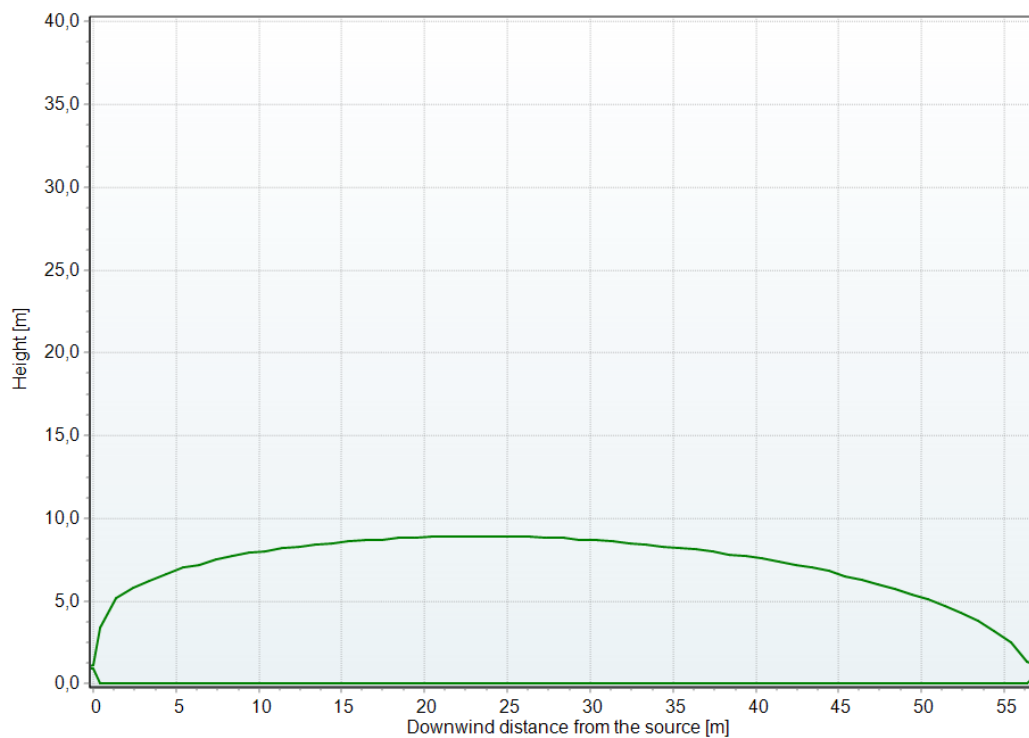
I Figur 3-8 presenteras sidovyn för spridningsberäkning av HF med källstyrka 100 g/s till koncentrationsnivå AEGL-3 för 10 minuters exponering. Maximal höjd för koncentrationen är 9 meter över mark. För molnet med koncentration av AEGL-3 för 30 minuters exponering gav en maxhöjd på 15 meter.

Figur 3-8 Sidovy för spridningsberäkning av HF – 100 g/s källstyrka till koncentrationsnivå AEGL-3 för 10 minuters exponering. Maximal höjd för koncentrationen är 9 meter över mark. Molnet för koncentrationen av 30 minuters exponering blev för lång för att det skulle gå att utläsa höjden i grafen men gav en maximal höjd på 15 meter.
