Gullbergsvass 17:5

Åtgärdsplan för fortsatta undersökningar och åtgärder inom detaljplaneprocessen och genomförande av detaljplan

Örebro 2020-11-04
STRUCTOR MILJÖTEKNIK AB

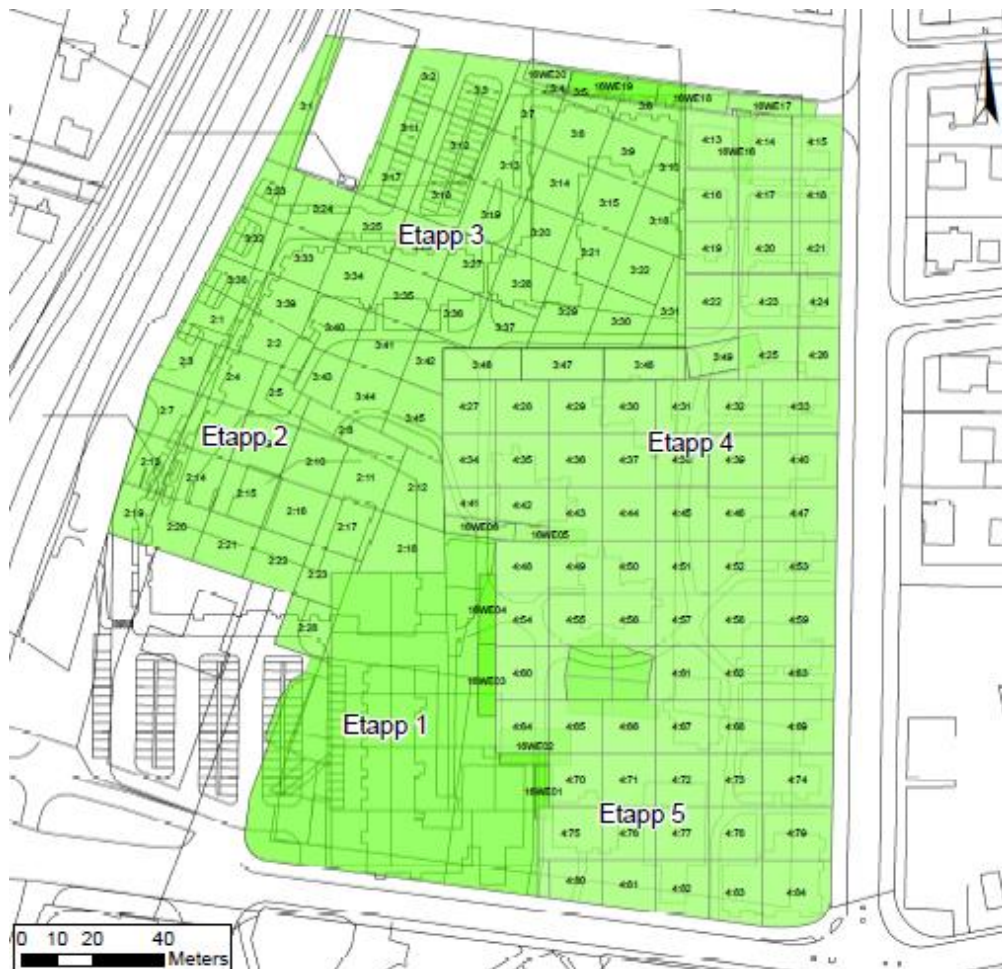
Figur 4.1. Exempel på indelning av bygglovsetapper inom ett planområde. Förklassning av jord utförs inom ramen för projekteringen, i syfte att kontrollera föroreningsinnehåll, avgöra lämplig masshantering samt utföra strukturerad miljökontroll inom ramen för framtida mätbara åtgärds mål och villkor i 28§ anmälan. Källa: Structor Miljöteknik AB.

Resultaten från förklassningen kan vid fortsatt miljökontroll löpande kommuniceras med beställare och tillsynsmyndighet genom uppdatering av schaktplaner och kartor där utförda och kvarstående delområden inom saneringsområdet definieras.
