PM Markmiljö

**Detaljplan inför projekterad bostadsexploatering vid
Östra Gårdstensvägen. Del av Gårdsten 45:1**

2023-10-04

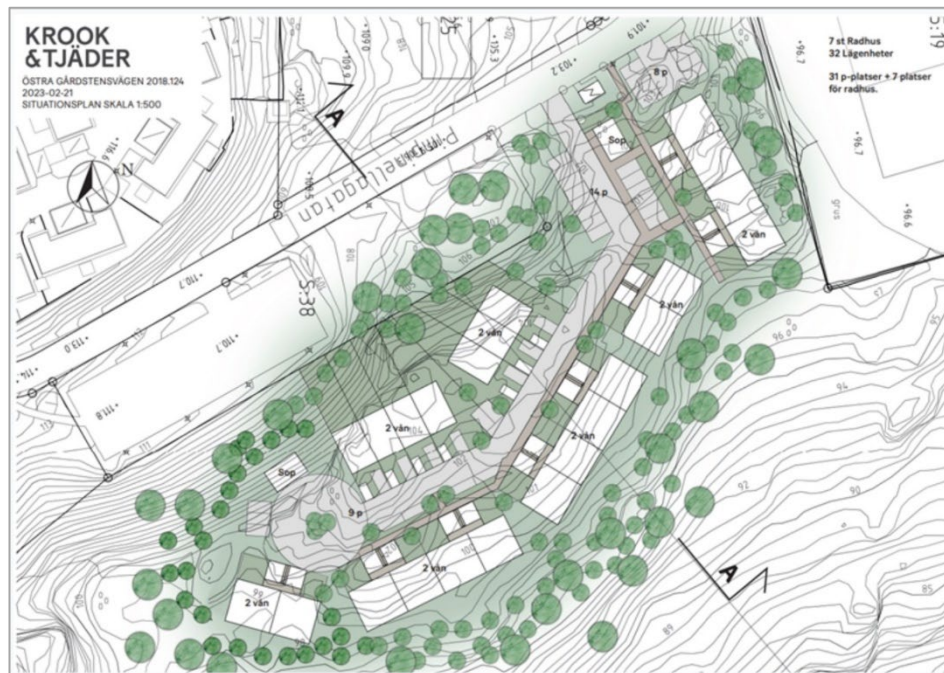
Figur 1. Principskiss över projekterad bostadsexploatering (norra delområdet).

Exploateringskontoret i Göteborg planerar för bostadsbebyggelse vid Östra Gårdstensvägen, inom del av fastigheten Gårdsten 45:1 i stadsdelen Gårdsten, Figur 1 och 2.

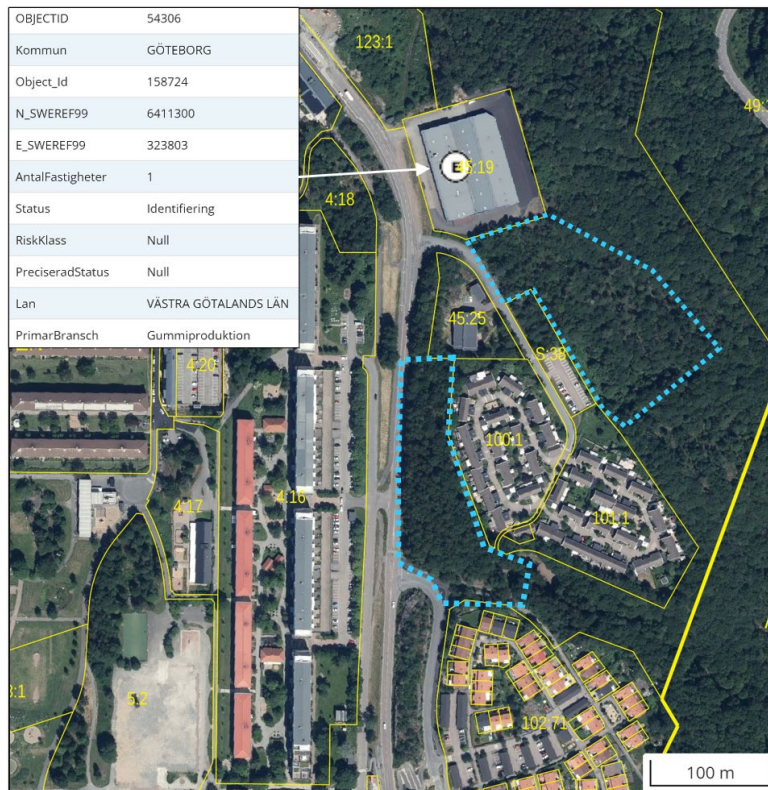
Figur 13. Lokaliseringskarta över närbelägna MIFO-registrerade objekt. Plandelområdena indikeras med blå markering.

I Länsstyrelsens EBH-stöd finns uppgift om en industrianläggning i direkt anslutning norr om den norra delen av planområdet kategoriserad som gummiproduktion. Detta objekt har varken inventerats eller riskklassats (identifieringsskede) och är därför utmärkt med symbolen E (Figur 13). I övrigt finns inga andra registrerade MIFO-objekt i det aktuella planområdets omnejd.

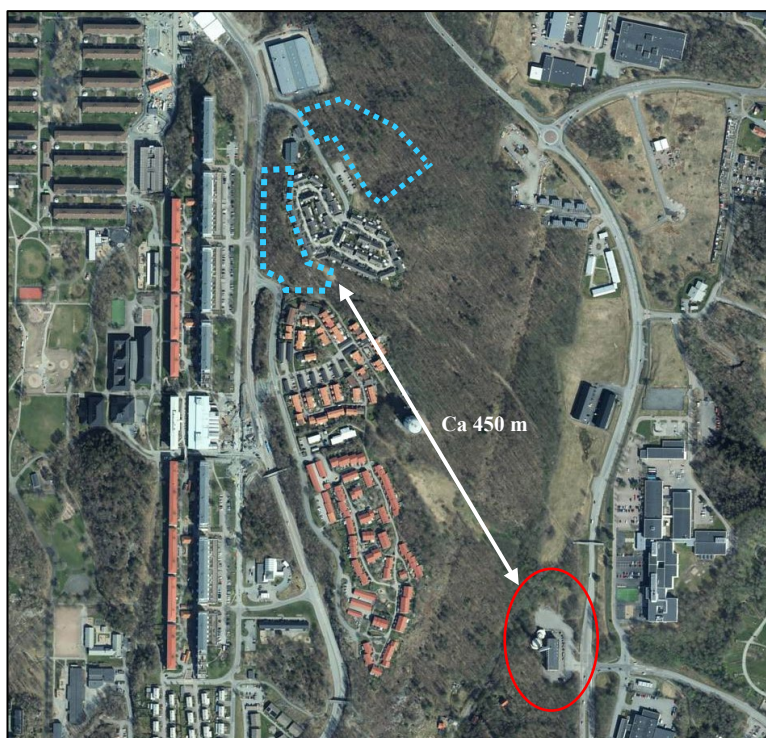
Figur 15. Blå markeringar är planområdet och röd ring är panncentralen

7. Göteborg panncentral har verksamhet ca 450 meter sydost om planområdet, figur 15.
