Detaljplan för spårväg mellan Lindholmen och Linnéplatsen inom stadsdelarna Lindholmen, Stigberget, Masthugget, Änggården, Olivedal och Annedal. "Lindholmsförbindelsen"

Försättsblad för Geoteknik

PM Geoteknik Detaljplan Lindholmen

EXF-2023-00924-50G-025-0100-4001
PM Geoteknik Detaljplan Lindholmen

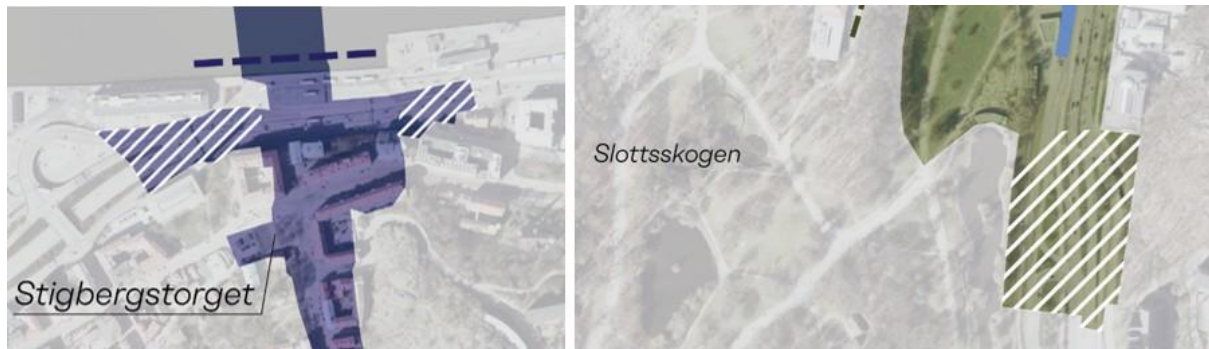
Figur 3. Bilden visar de tillkommande ytorna vid Oscarsleden (blått/skrafferat) samt vid Fågeldammen (grönt/skrafferat). Ytorna är inte skalenliga utan visar en ungefärlig avgränsning.

- Ytor vid Oscarsleden, se blå skraffering i Figur 3.
- Ytor vid Fågeldammen/Linné, se grön skraffering i Figur 3.

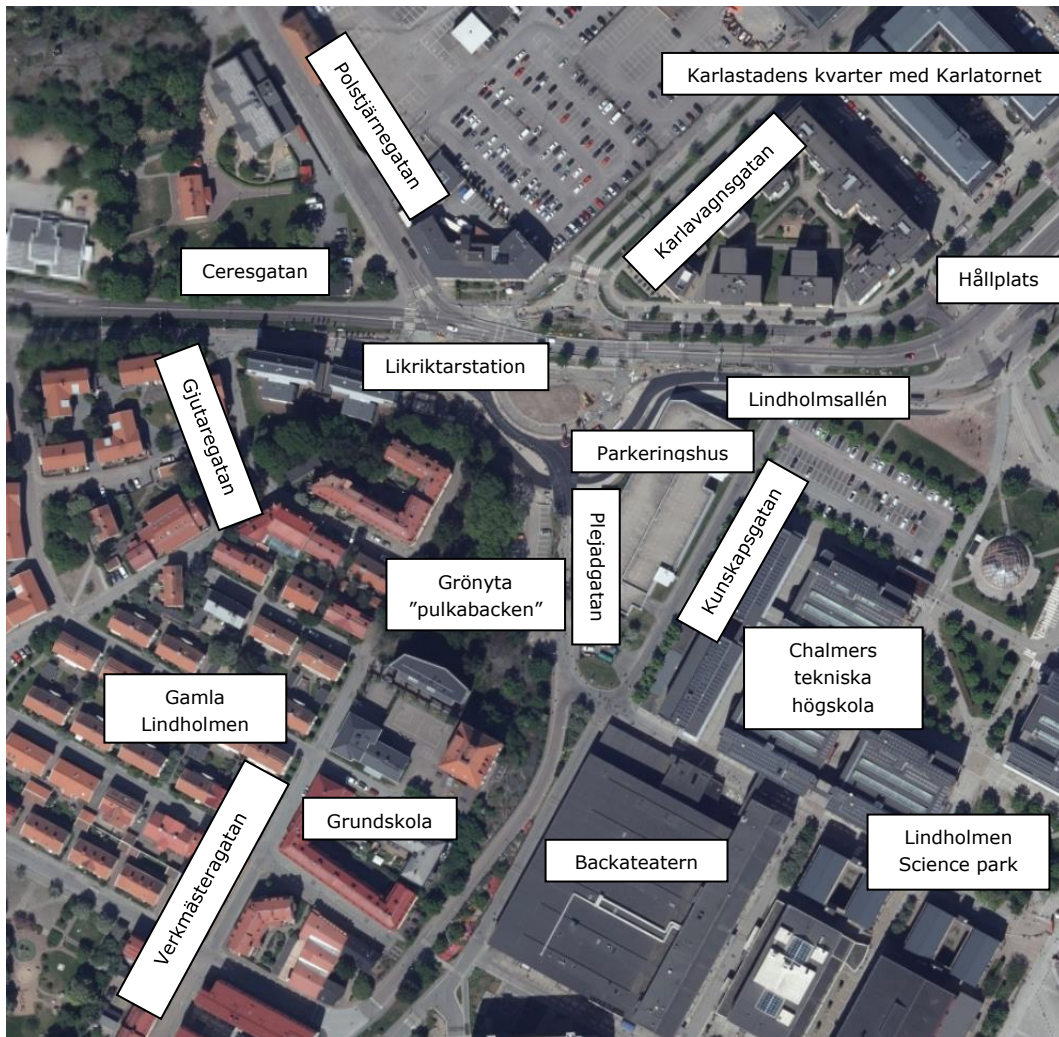
Figur 2. Översiktsbild befintliga konstruktioner (Lantmäteriet 2025).

I planområdet finns det en likriktarstation mellan grönområdet och Ceresgatan. Likriktarstationen är grundlagd på betongpålar slagna till berg. Innanför Lindholmsallén, Plejadgatan och Kunskapsgatan ligger ett parkeringshus som är grundlagt med kohesionspålar. De har pålar i betong och de yttersta är snedslagna utåt med en svag vinkel.

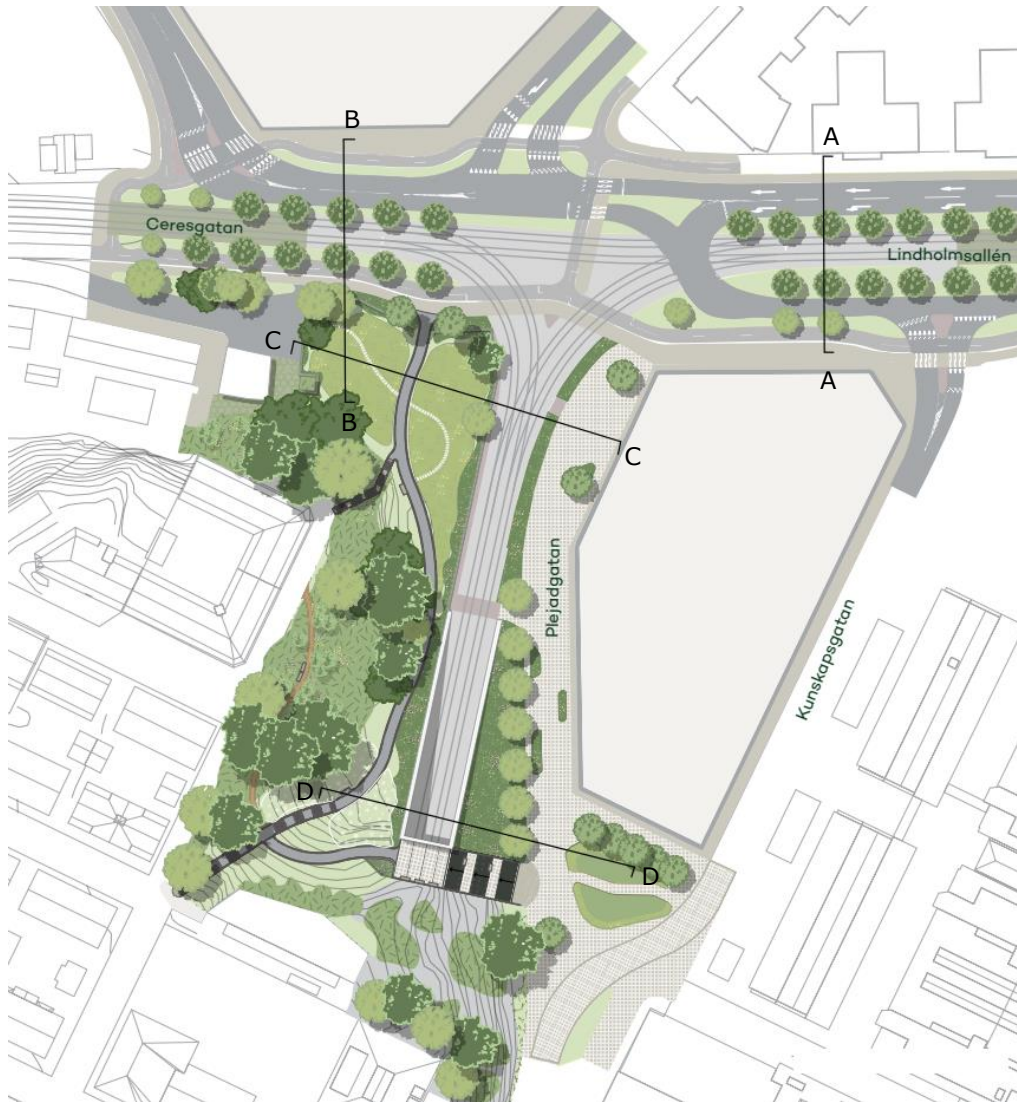
Figur 6. Illustrationsplan med sektioner (från Modellöversikt - Lindholmen daterad 2026-08-18).

I anslutning till tråget och skyfallsmagasinet har landskapet utformats med gångstråk, gröna ytor och träd (se Figur 6). Parken i väst fungerar som en fördröjningsyta vid skyfall. Stora delar av parkens yta utformas som en lågpunkt på nivån +2,050 m, varifrån vatten kommer att kunna rinna vidare till skyfallsmagasinet i parkens norra del (se Figur 8 och Figur 9). Inom parkområdet fylls marken upp mot spåret.

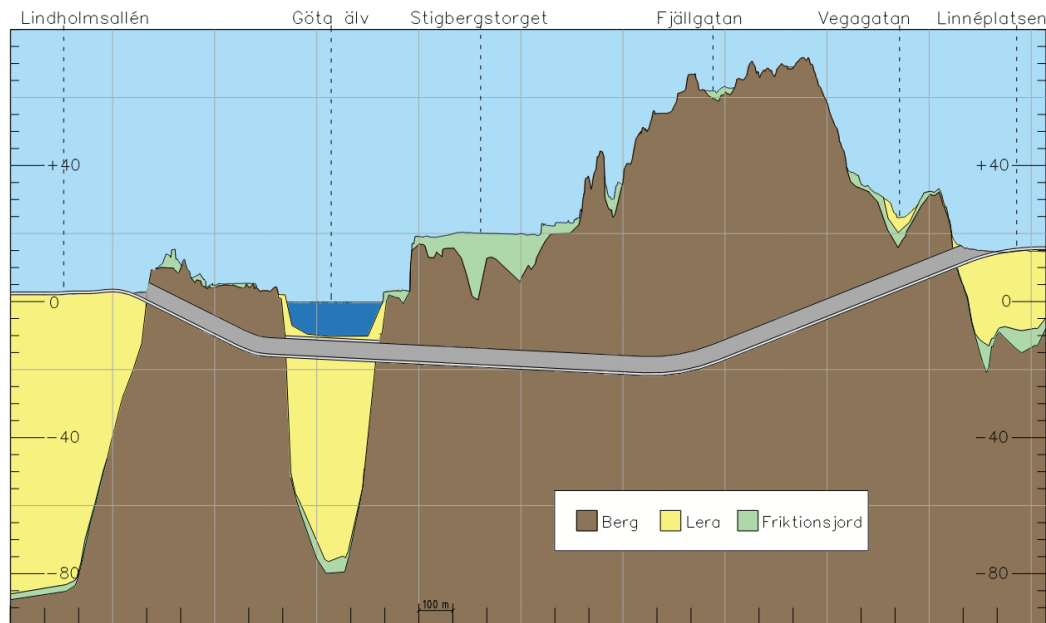
Figur 2. Schematisk bild av spårtunneln och tolkad jordprofil längs utbyggnadsträckan. Illustration: ELU.

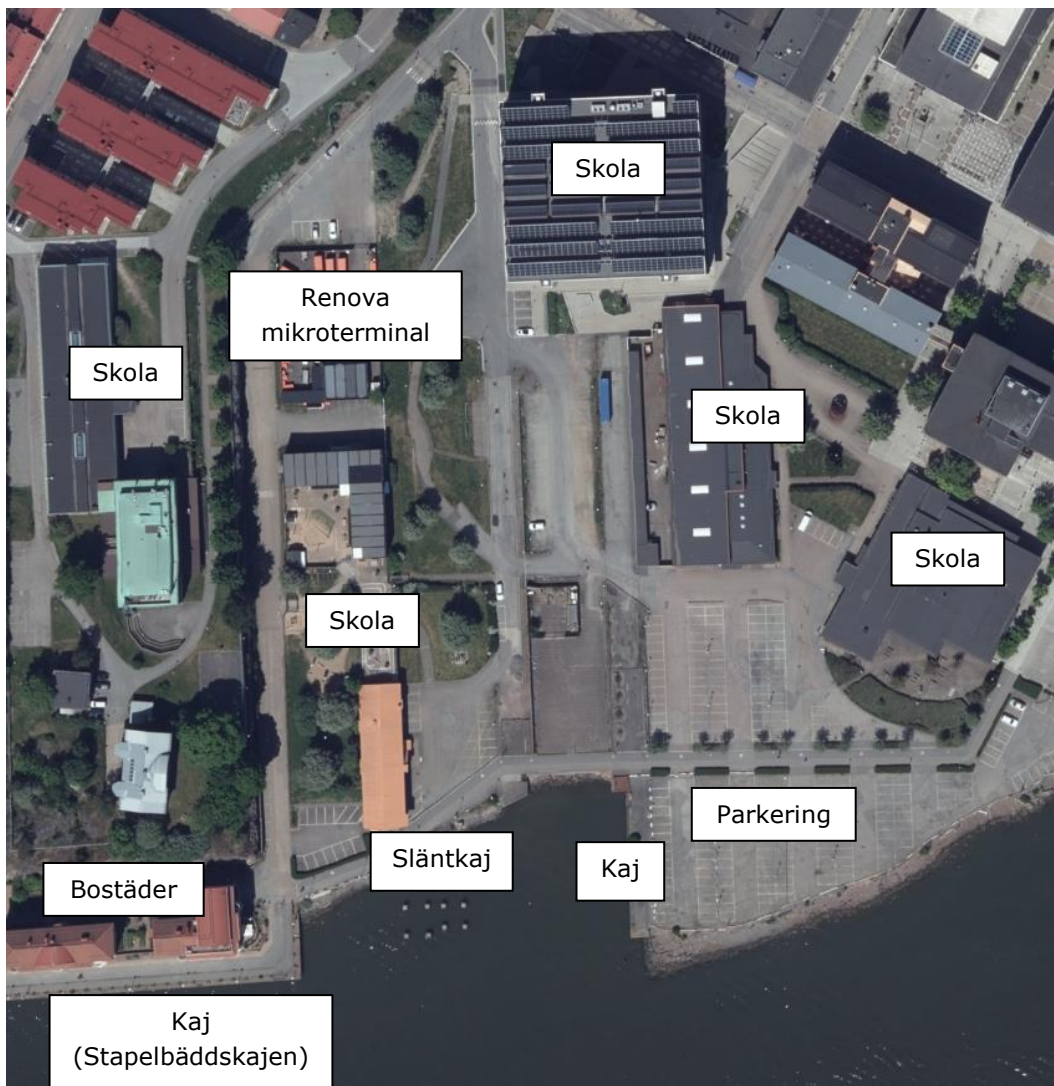
Figur 4. Översiktsbild befintliga konstruktioner på det aktuella området (Bildkälla: Lantmäteriet 2025)

Inom området finns flera befintliga byggnader så som flera skolbyggnader, parkeringsyta, kaj och bostadshus, se Figur 4.

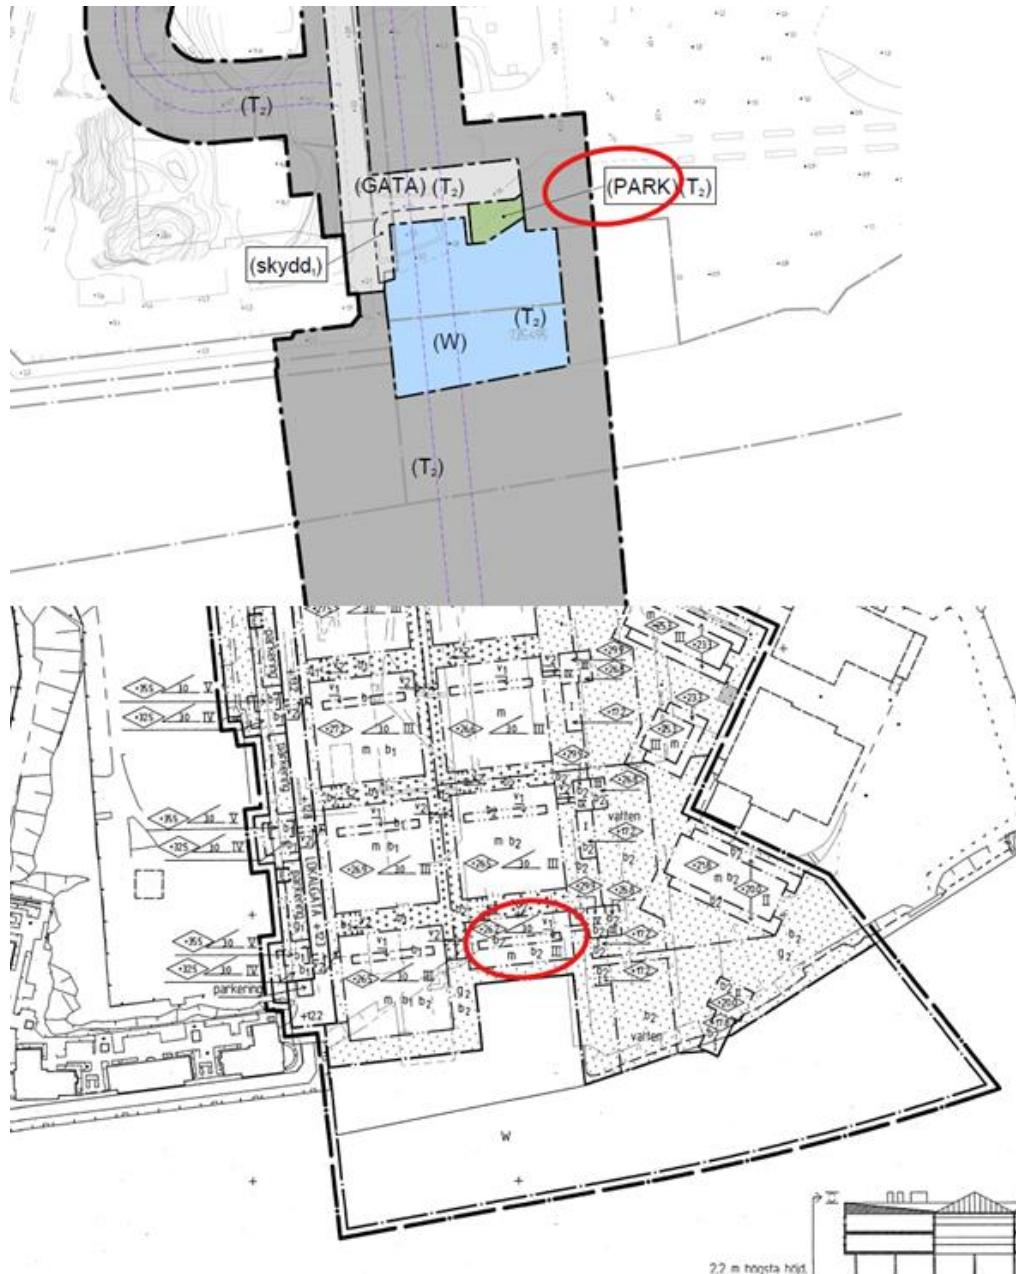
Öster om det berörda detaljplansområdet finns en byggrätt för ett trevåningshus, delvis belägen i ett område som idag utgörs av vatten. I *Figur 13* den övre bilden (med vårt detaljplaneområde markerat i färg) samt i den nedre bilden (ett utdrag ur gällande detaljplan) framgår byggrättens placering inom det inringade röda området.

Figur 13. Inringat område som visar placeringen av byggrätten för ett trevåningshus öster om det berörda detaljplansområdet. Den övre bilden visar vårt detaljplaneområde markerat i färg, och den nedre bilden visar ett utdrag ur gällande detaljplan.

För byggrätten av det trevåningshus som planeras öster om sänktunneln, enligt gällande detaljplan (se Figur 13), bedöms grundläggningen kunna utföras delvis på berg och delvis med stödpålar till berg innanför älvkanten. För utbyggnad i älven föreslås en pålbrygga, stödpålad till berg. För att minimera påverkan på sänktunneln bör ej massundanträngande pålar användas, exempelvis borrade stålrörspålar. Då det även förekommer släntberg inom aktuellt område borrade pålar behöva användas.

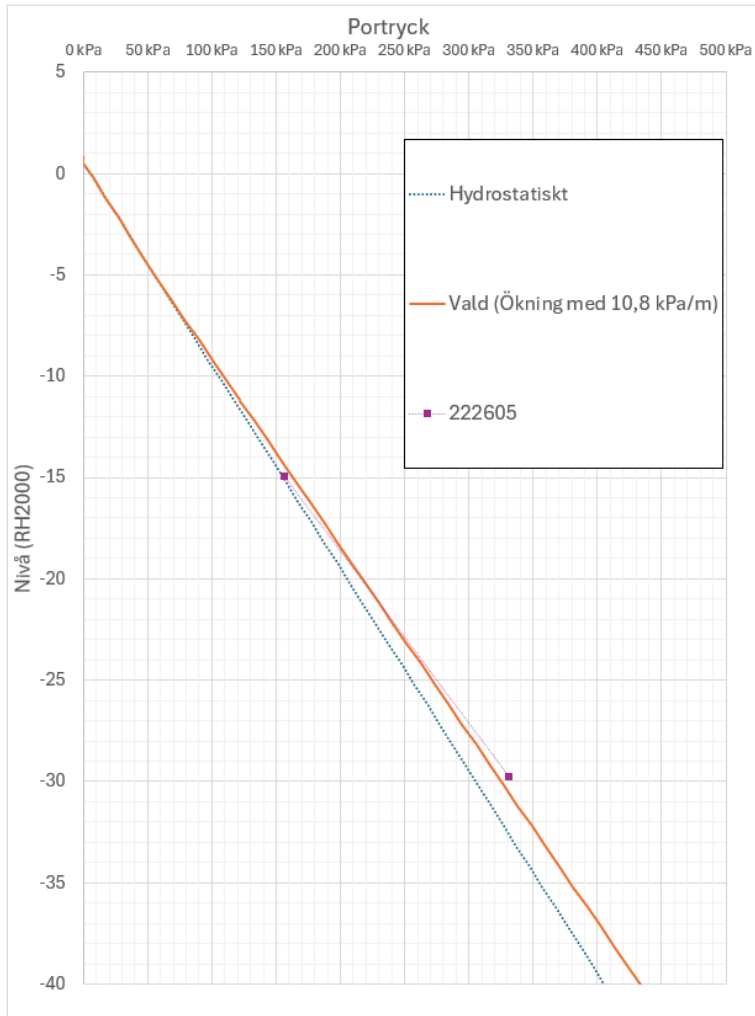
Portrycket i leran bedöms utifrån portrycksmätningar i 3 undersökningspunkter. Portrycket i leran bedöms ha en hydrostatisk fördelning ner till nivå -6 följt av en ökning på 10,8 kPa per meter, se Figur 16.

Figur 16. Graf med hydrostatisk, uppmätt och vald portrycksprofil i älvnära området på Lindholmen.

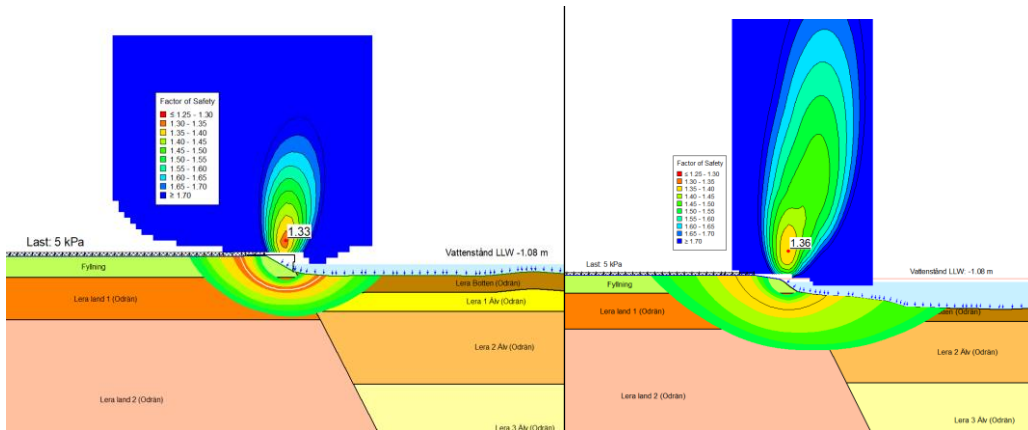
Resultaten av utredningen visade en säkerhetsfaktor på $F_c=1,33$ till 1,37 och $F_{komb}=1,41$ till 1,49 för de beräknade sektionerna, vilket visar att stabiliteten för samtliga tre sektioner bedöms som tillfredsställande, se Figur 18. Beräkningarna förutsätter en parkeringslast på 5 kPa över hela ytan, bortsett från ovanpå kajkonstruktionen i väster.

Figur 18. Stabilitetsanalys för Lindholmen (Sektion LHF-1-B-01 och LHF-1-B-02, odränerad analys)

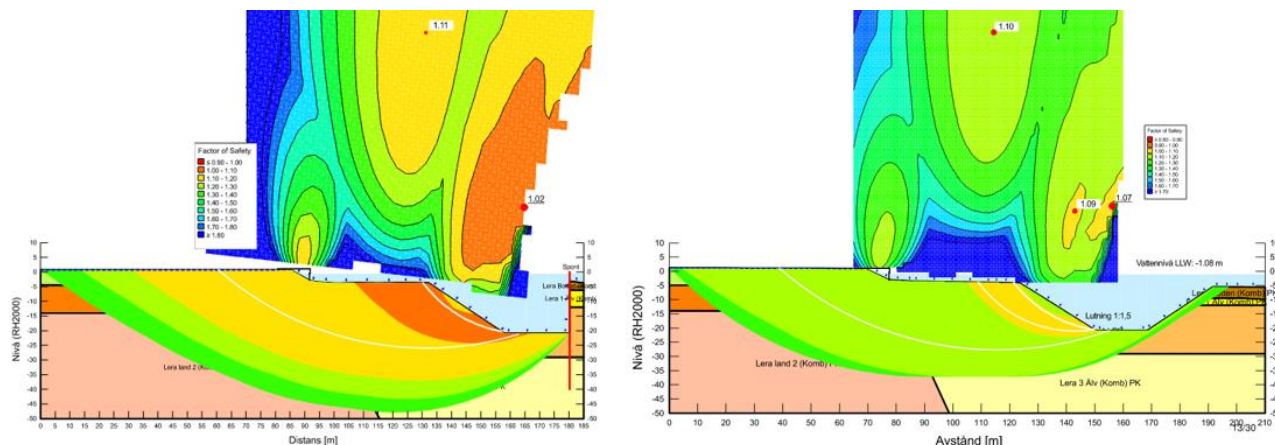
Resultaten av utredningen visar en lägsta säkerhetsfaktor på $F_c=1,10$ samt $F_{komb}=1,10$ för den stora glidytan, och $F_c=1,17$ samt $F_{komb}=1,02$ för den mindre lokala glidytan vid den muddrade rännan. Detta visar att stabiliteten för samtliga sektioner bedöms som tillfredsställande. Se Figur 20 och Figur 21.

Figur 21. Stabilitetsanalys för Lindholmen (Sektion LHF-1-N-01 och LHF-1-N-03, kombinerad analys)

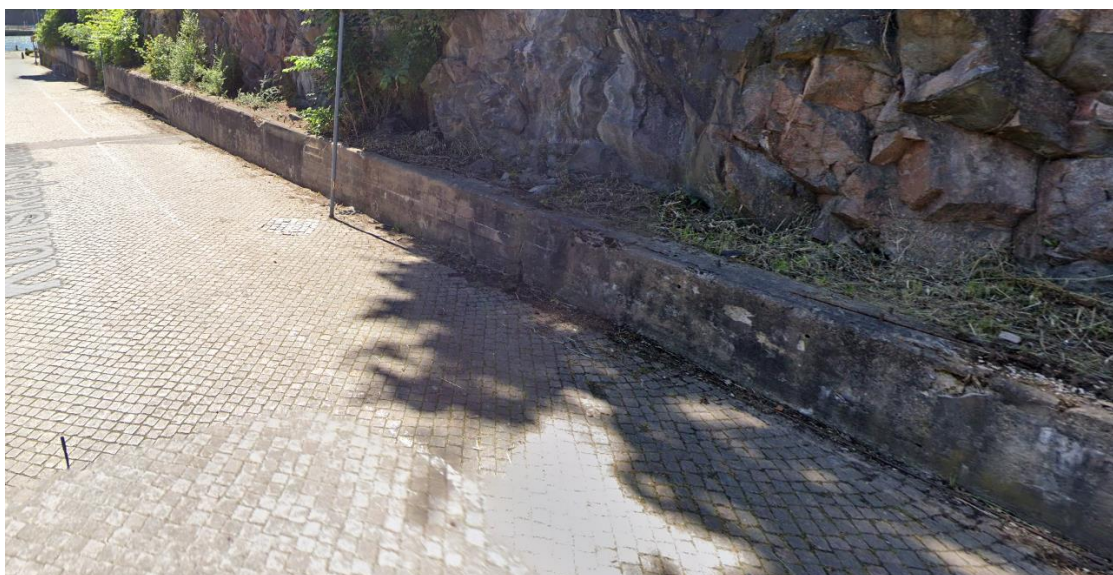
En befintlig betongkonstruktion som tidigare varit förankring till kranbana i varvsverksamheten området löper längs med Kunskapsgatan mellan Kunskapsgatan och bergväggen, se Figur 29.

Figur 29. Bild på befintlig betongkonstruktion mellan bergvägg och befintlig väg. (Bildkälla Google maps 2025)

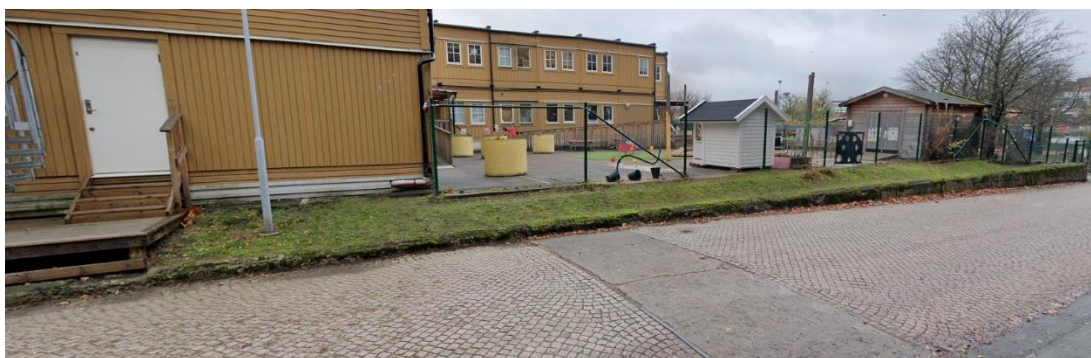
Längre bort längs vägen mot älven finns en befintlig stödmur med gräsbeklädd slänt mellan vägen och de tillfälliga barackerna, se Figur 31 för bild över stödmur, slänt och tillfälliga baracker för förskola.

Figur 31 Befintlig stödmur längs med vägens östra sida, tillfälliga baracker för förskola syns bakom slänten. (Bildkälla Google maps 2025)

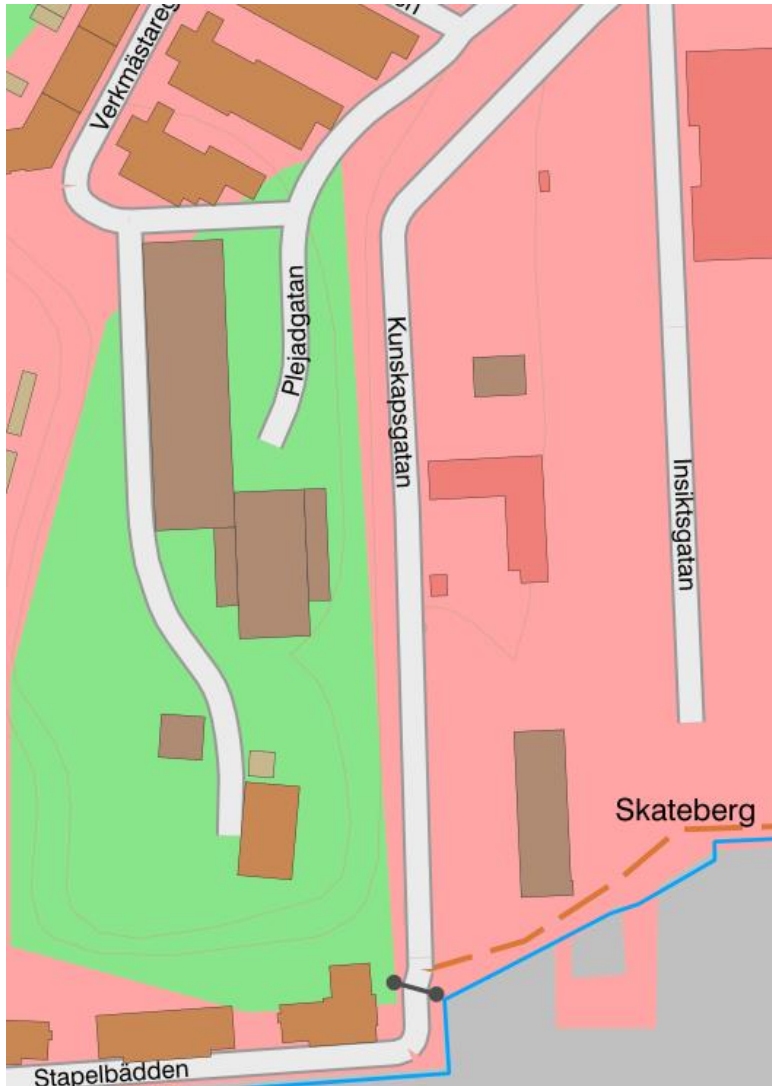
Från SGU:s Fastmarkskarta i aktuellt område redovisas i Figur 32.

Figur 32. SGU:s Fastmarkskarta, grön symboliserar fastmark, röd symboliserar ej fastmark (SGU 2025)

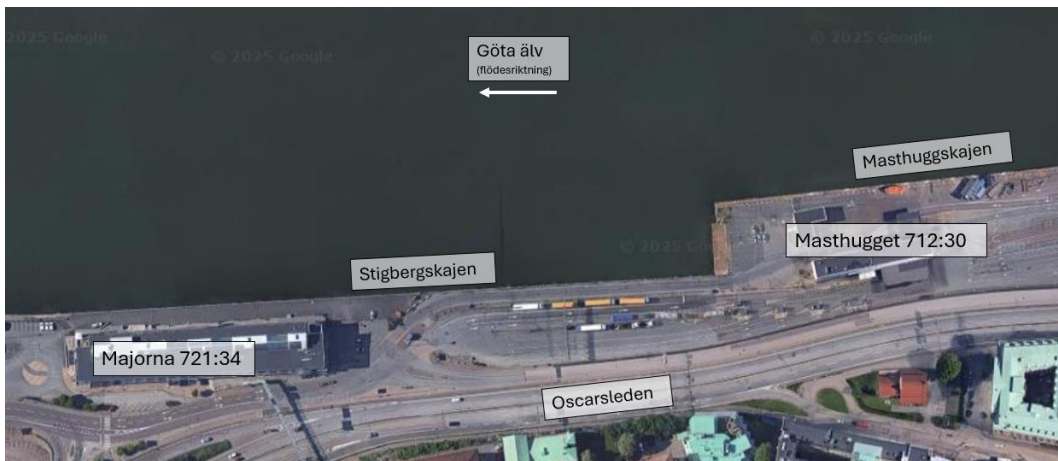
Befintlig bebyggelse vid aktuellt område redovisas i Figur 42. Majorna 721:34 är grundlagd med plintar och pålar på berg enligt erhållet underlag från Stadsbyggnadskontoret. Masthugget 712:30 är troligtvis grundlagt på kohesionspålar enligt erhållet underlag.

Figur 42. Befintlig bebyggelse i aktuellt område (Bildkälla Google maps 2025)

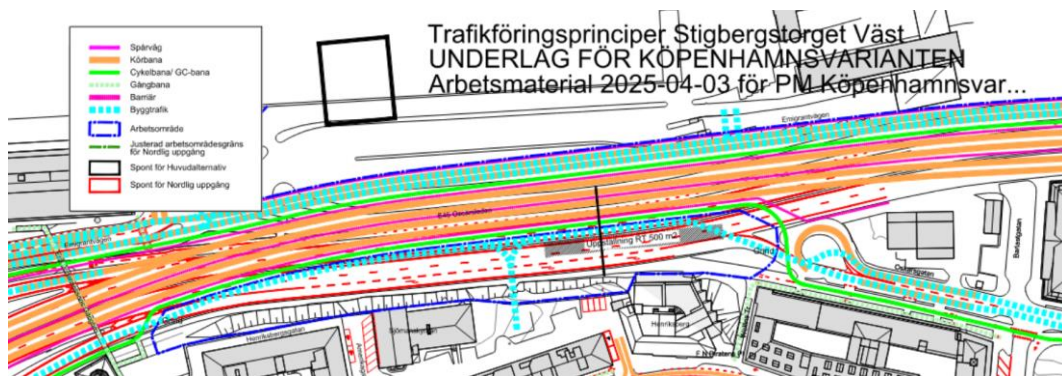
Figur 47. Skiss över Oscarsleden och Emigrantvägens läge under byggskedet.

I Figur 47 nedan visas en planskiss för den temporära flytten av Oscarsleden.

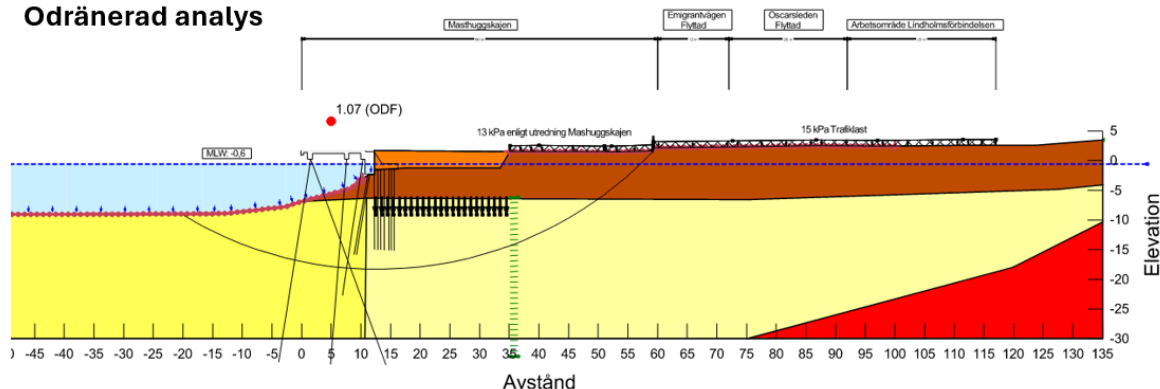
Kombinerad analys

Odränerad analys

Figur 50. Resultaten från kontrollberäkning av stabiliteten vid flytt av E45 för Mashuggskajen baserad på Golders Associates ABs fördjupade utredning 2020.

Kontrollen av stabiliteten under flyttad E45 visar att säkerheten uppgår till $F_{EN}=1,09$ för kombinerad analys och $F_{EN}=1,07$ för odränerad analys, vilket framgår ur Figur 50. Beräkningsunderlag och resultat redovisas i sin helhet i Bilaga 4. Trots att modellen inte kunnat verifierats, anses det att säkerhet mot skred är tillfredsställande under flyttad E45. Detta på grund av att erforderlig säkerhet uppnås, trots att framtagen modell visar på lägre resultat jämfört med den tidigare utredningen av Golder.

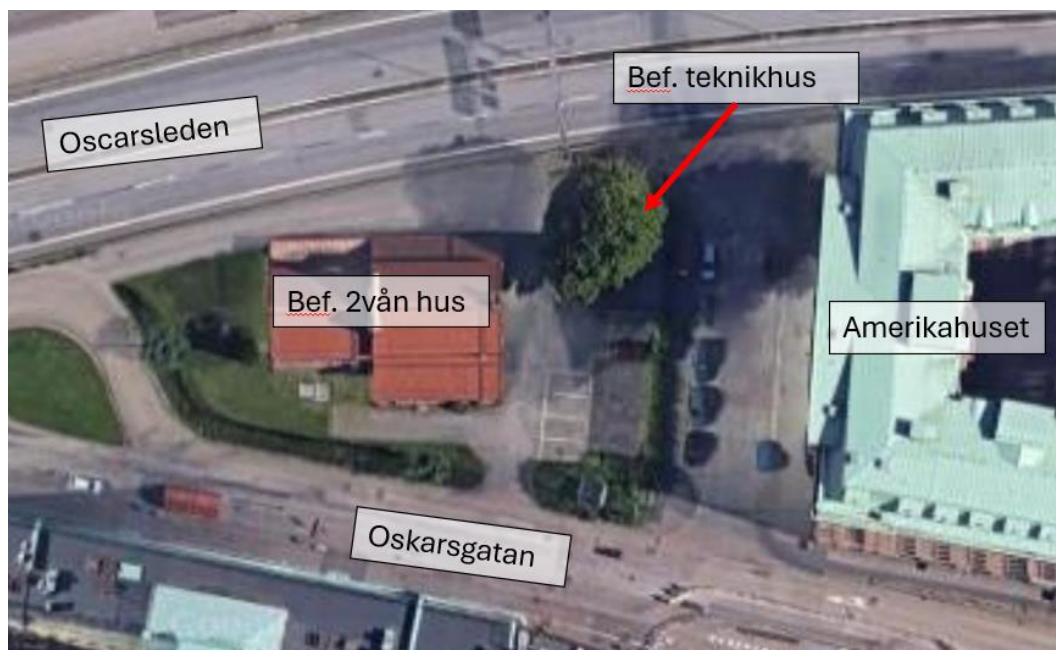
Figur 58. Befintlig bebyggelse i aktuellt område.

Aktuellt område innesluts av Oscarsleden, Oskarsgatan och Barlastgatan. På området står ett mindre teknikhus med ett källarplan grundlagt med kompensationsgrundläggning och ett hus med två plan ovan mark som är grundlagt på pålar enligt erhållet underlag från SBF. Enligt underlaget är pålarna 15 meter långa, alltså antas det att pålarna ej är spetsbärande. På andra sidan Barlastgatan finns Amerikahuset som är grundlagt på pålar, det går inte med säkerhet utifrån erhållet underlag säga ifall pålarna är kohesions eller spetsbärande. Se Figur 58 för befintligt område.

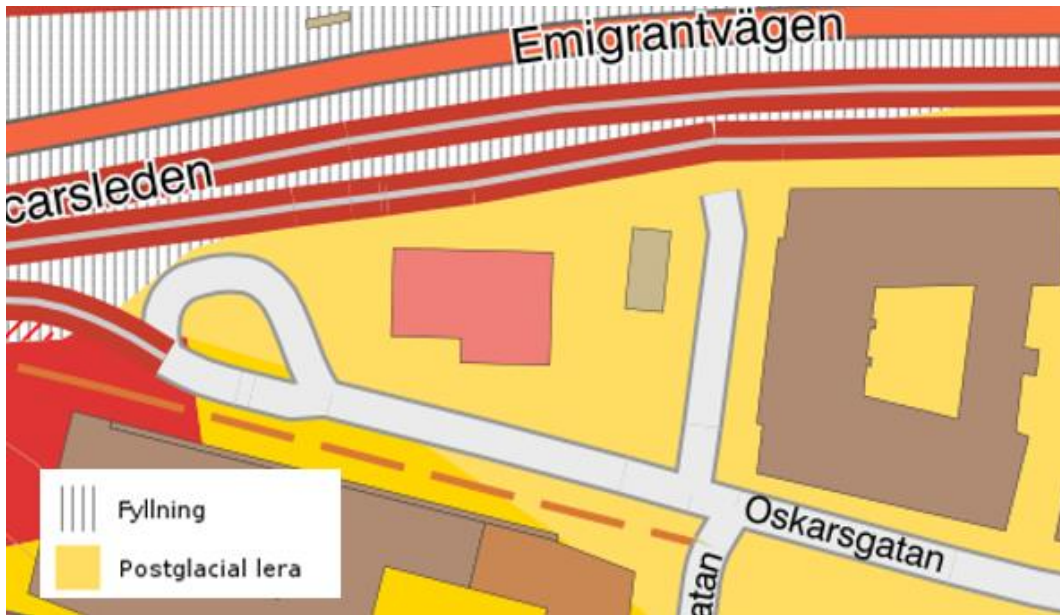
Figur 59. SGU:s jordartskarta för området Stigberget – Likrikstarstation vid Barlastgatan.

Enligt SGU:s jordartskarta består jordlagerföljden av ett ca 3-4 m tjockt lager fyllning ovanpå postglacial lera, se Figur 59.

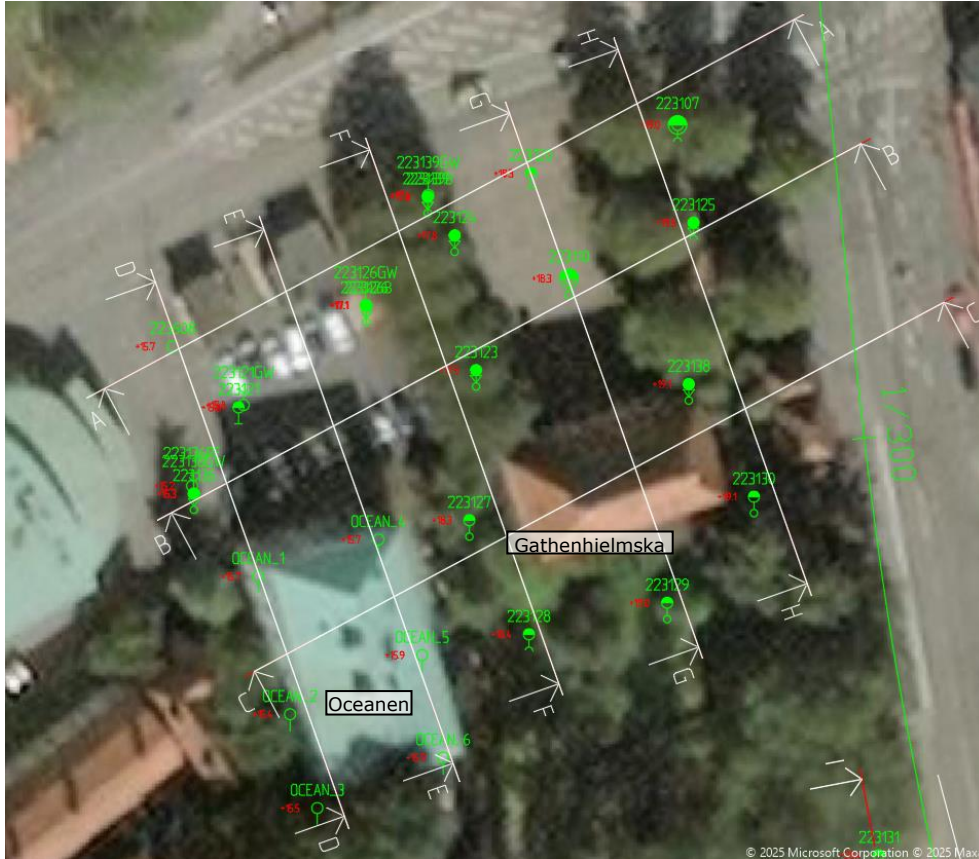
Figur 64. Översiktsbild över Stigbergstorget som visar utförda geotekniska undersökningspunkter i plan samt sektioner.

En plan över utförda sonderingar på Stigbergstorget och ett urval av sektioner från dessa sonderingar redovisas i *Figur 64* respektive *Figur 65*. Samtliga sektioner redovisas i Bilaga 2.

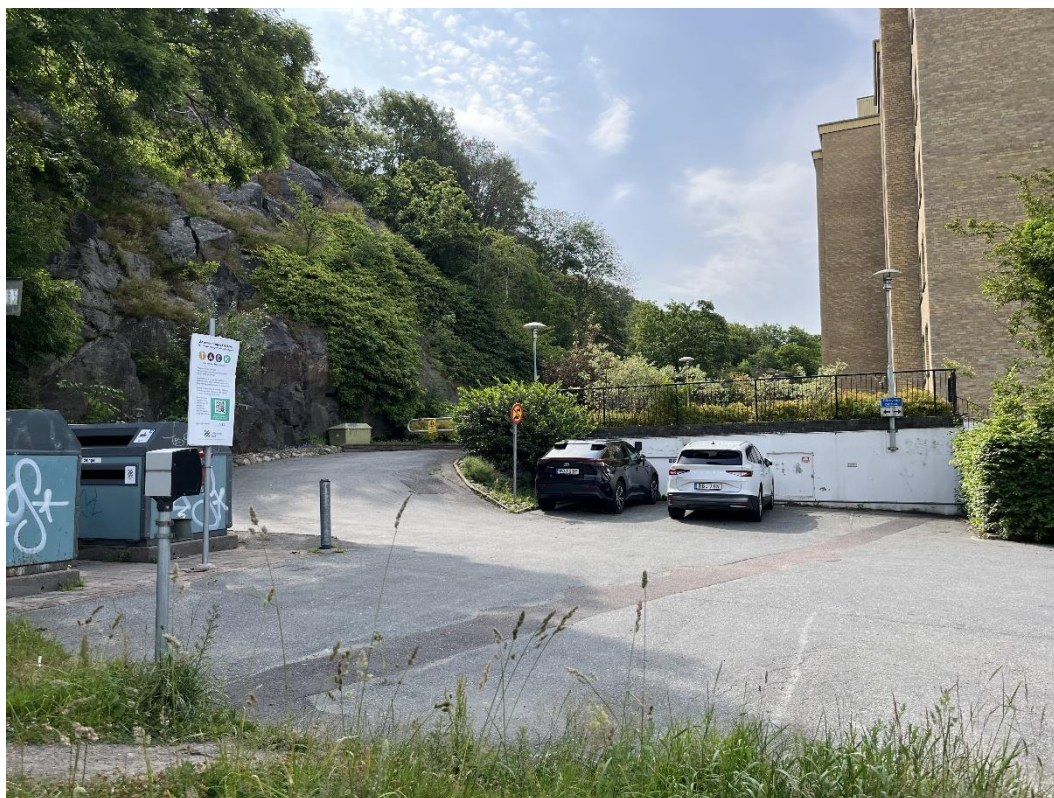
Figur 68. Befintlig uppfart till Stigberget 32:1, parkeringsgaragetets gavel mot Fjällgatan syns i vitt till höger, bild tagen från Fjällgatan (bildkälla platsbesök 250702)

Fastigheten 32:1 är grundlagd på berg, med plintar och pålar enligt erhållna ritningar från SBF. Fastigheten har ett parkeringsgarage ovan mark mellan huskroppar och berg. Vid aktuellt läge går en befintlig uppfart upp till taket för garaget, se Figur 68. Vid parkeringen mellan stigberget 32:1 och Fjällgatan, finns en befintlig återvinningscentral. Bakom återvinningscentralen finns en befintlig kallmur, se Figur 69. Kallmuren är grundlagd på berg enligt ritningar från SBF.

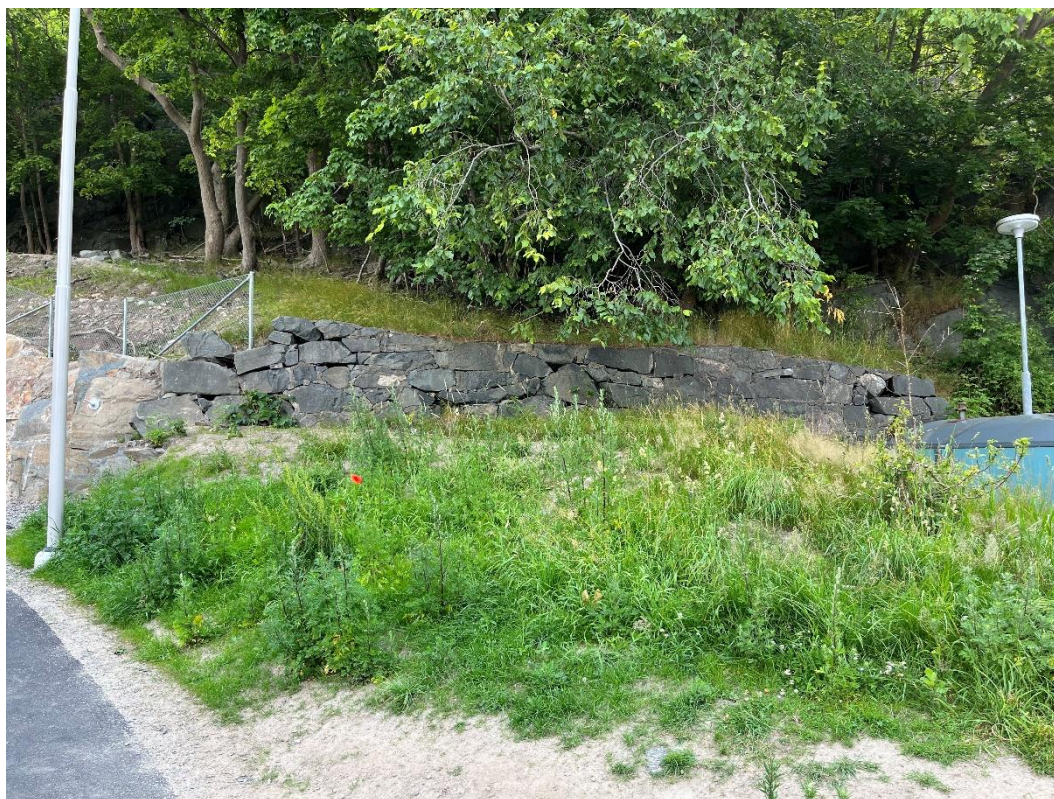
Figur 69. Befintlig kallmur bakom återvinningscentral mot berget sett från Fjällgatan. (bildkälla: platsbesök 250702)

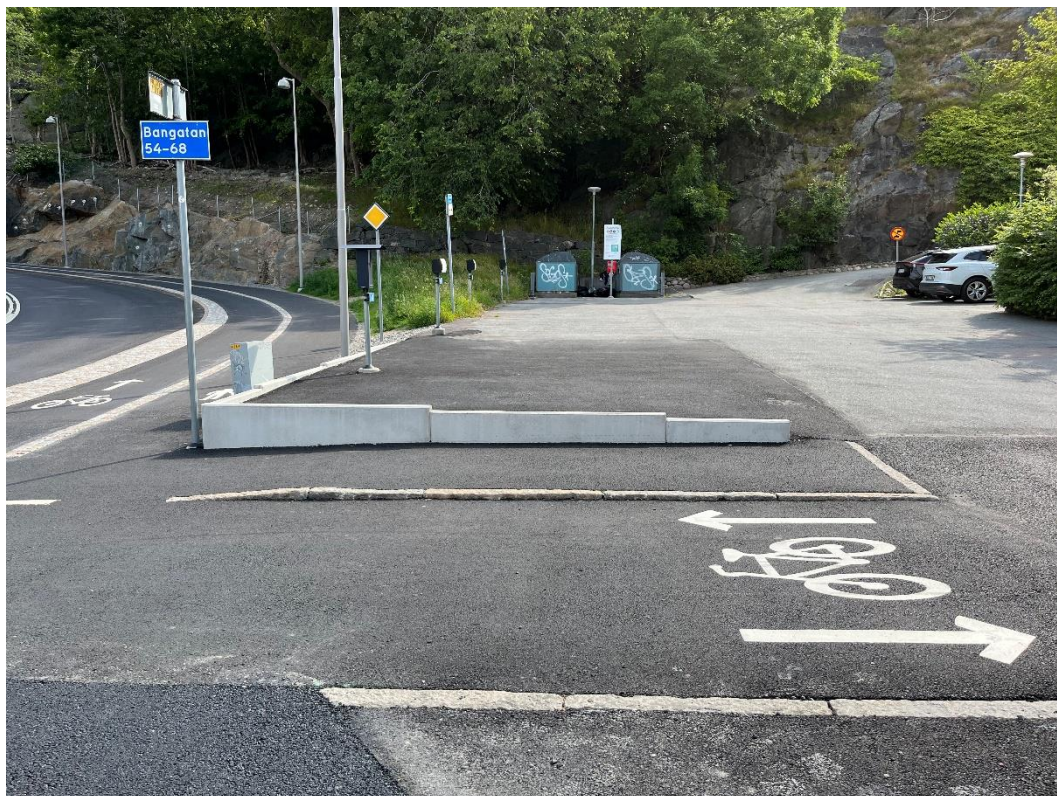
Figur 70. Befintlig stödmur mellan Fjällgatan och parkering för Stigberget 32:1, samt befintlig återvinningsstation. (bildkälla: platsbesök 250702)

Mellan Fjällgatan och parkeringen finns en befintlig stödmur som hanterar höjdskillnaden mellan ytorna, se Figur 70.

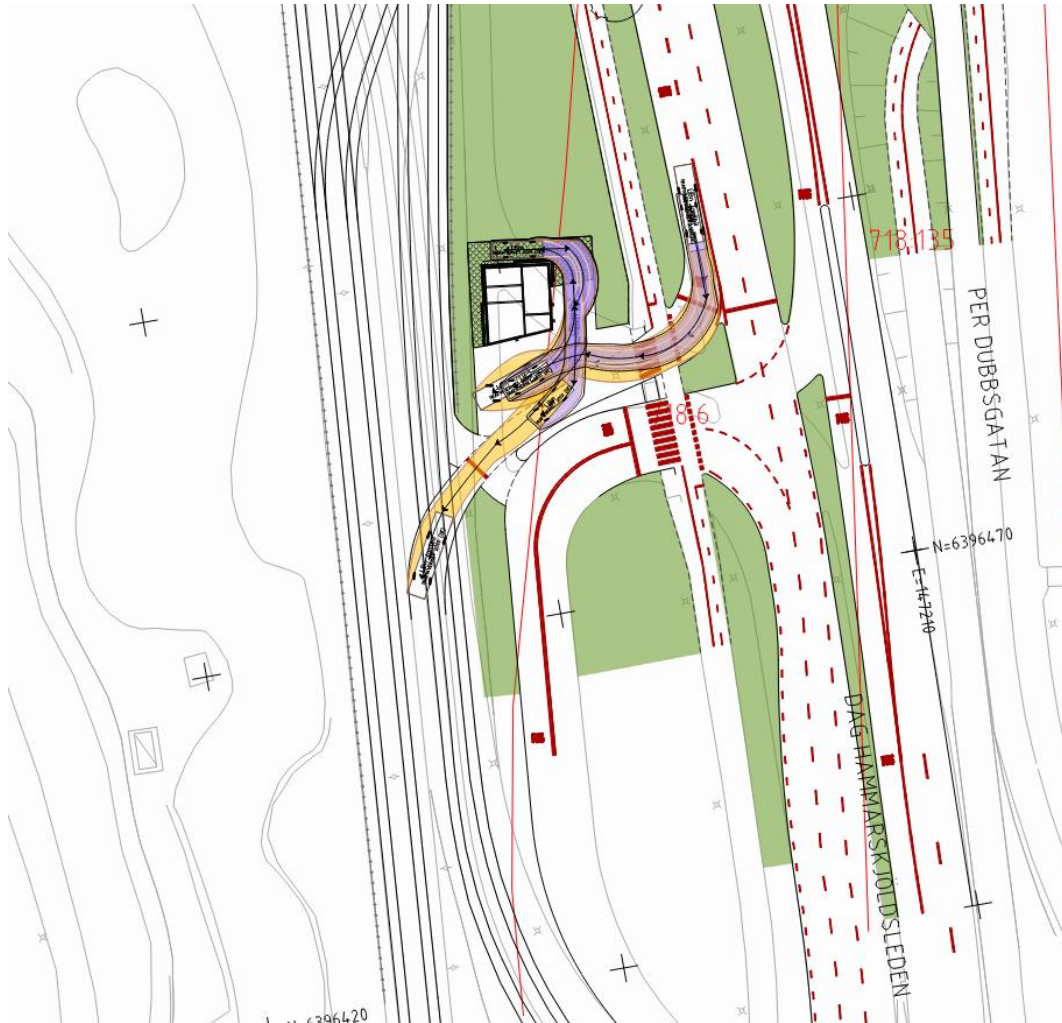
Figur 74. Planerad utformning, Förslagshandling Likrikarstationen, COWI 2025-07-02.

Den nya trafiklösningen separerar buss från övriga motorfordon genom att bussarna får egna kollektivtrafikkörfält i mitten av nuvarande Dag Hammarskjöldsleden. I höjd med ny spårvagnshållplats anläggs busshållplatser vid kollektivtrafikkörfälten. En ny likrikstarstation planeras med tillhörande trafiklösning kring byggnaden. Byggnaden planeras bli ca 90 m² stor och ca 4,7 m hög. För att möjliggöra installationsgolv planeras grundläggningsnivån vara drygt 1 m under markytan. Se Figur 74 för föreslagen utformning.

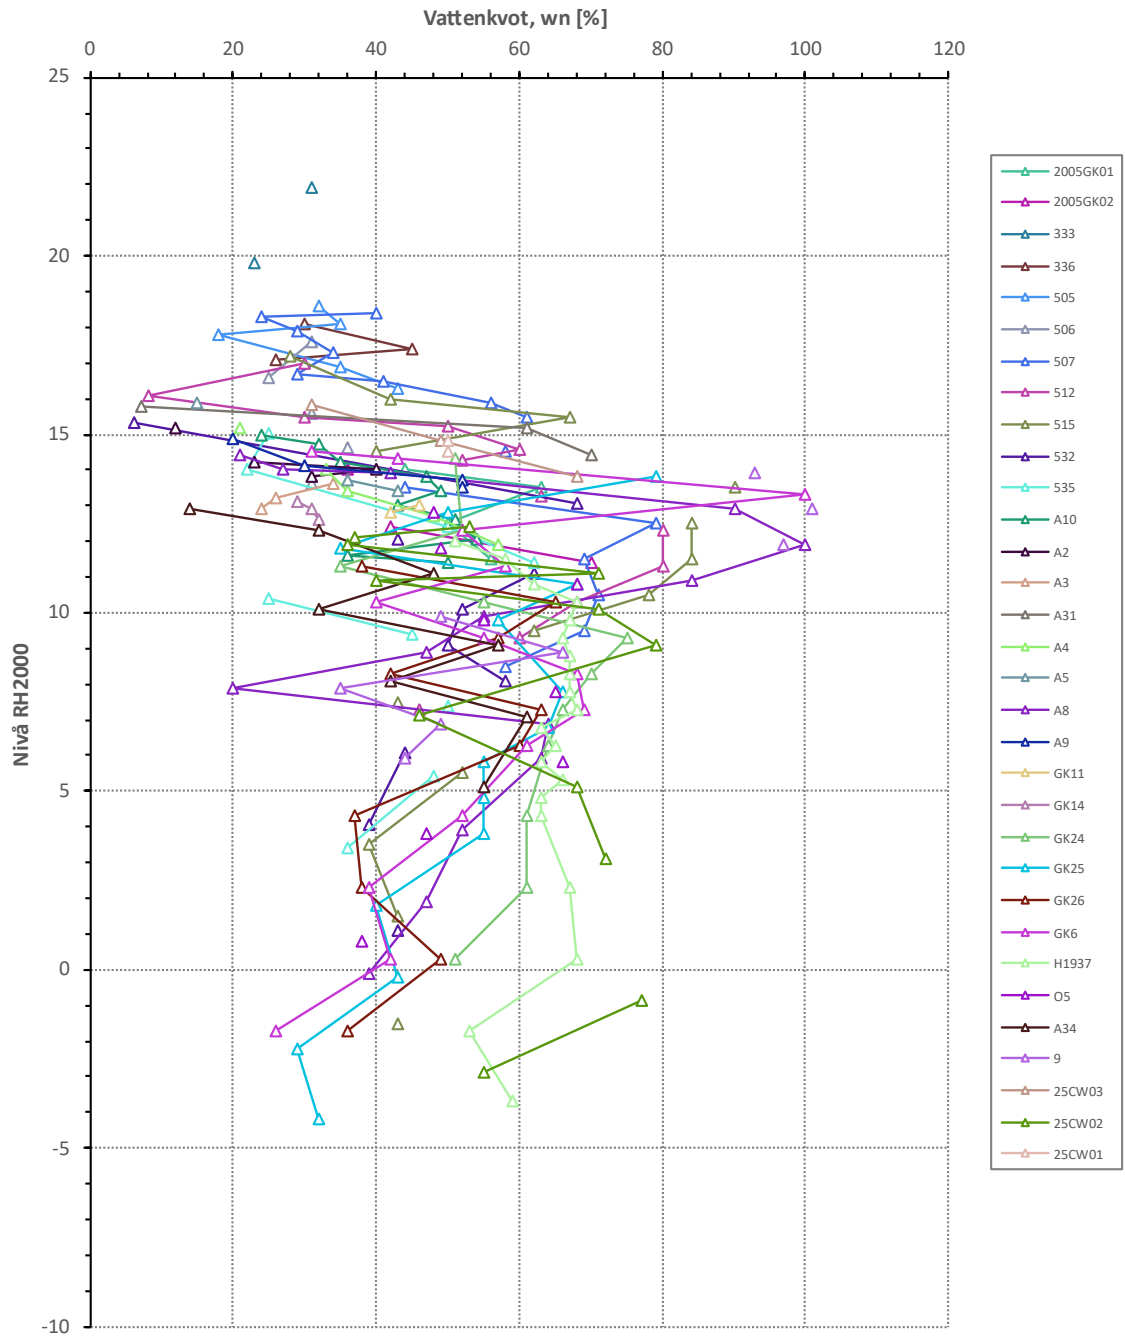
Figur 78. Diagram för uppmätt vattenkvot inom Annedalsmotet.

Geotekniska undersökningar i anslutning till Annedalsmotet har utförts i tidigare utredningar, se [4]. En sammanställning av lerans odränerade skjuvhållfasthet och valt värde mot nivå redovisas i Figur 76 och för tunghet i Figur 77. Uppmätt vattenkvot redovisas i Figur 78 och uppmätt konflytgräns redovisas i Figur 79. I Tabell 5 redovisas en sammanställning av jordmaterialparametrarna och valda karaktäristiska värden.

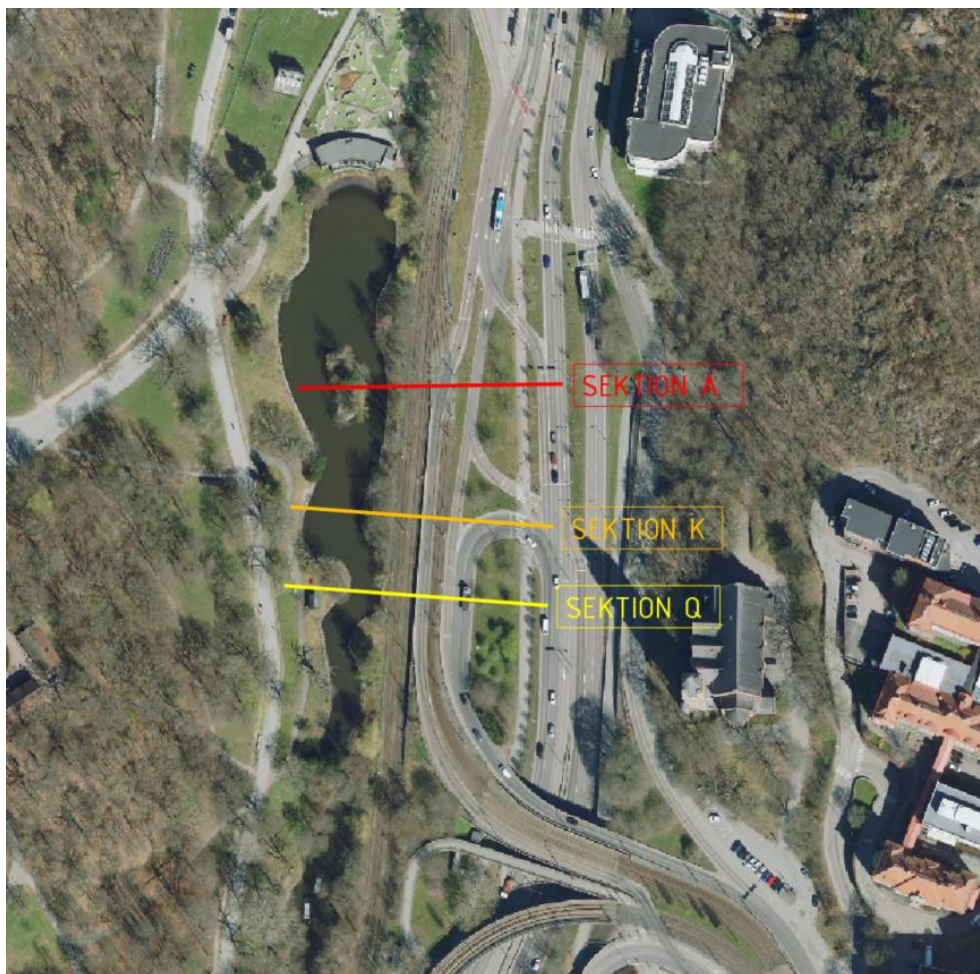
Figur 81. Beräkningssektioner utmed Fågeldammen

I samband med projektering av Lindholmsförbindelsen i systemhandlingskedet, delsträcka Linné, har COWI utfört en stabilitetsutredning för befintliga förhållanden i området. Dessa bedöms representera även stabilitetsförhållandena inom aktuellt område för både befintliga och planerade förhållanden. Tre beräkningssektioner har kontrollerats utmed fågeldammen söder om Linnéplatsen, sektion A, K och Q, se Figur 81 för sektionernas lägen i plan.

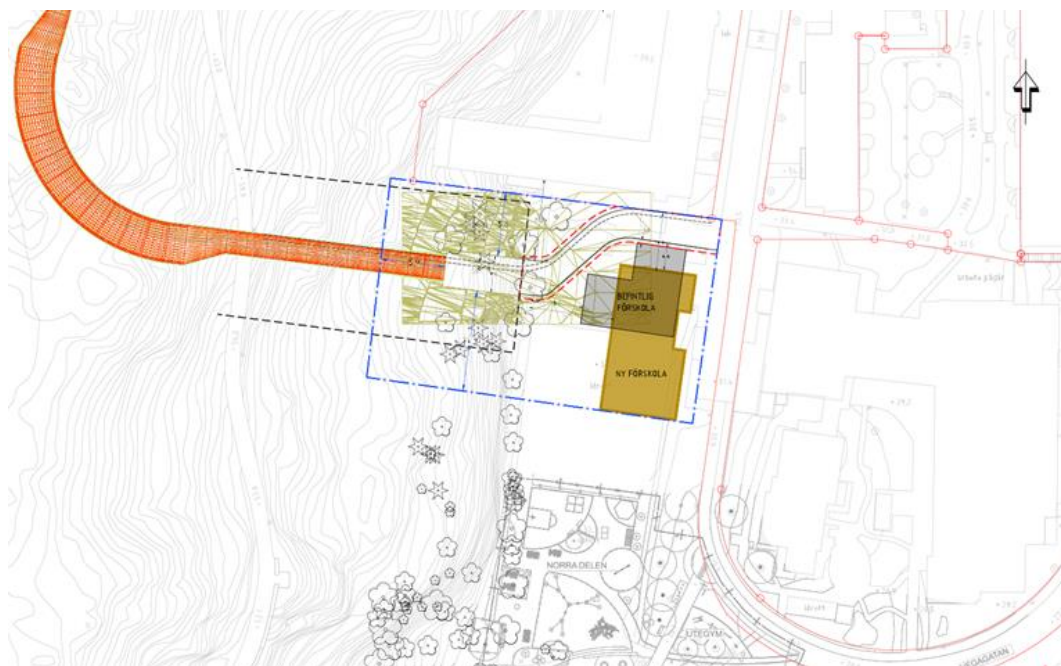
Figur 86. Skissförslag planerad tillfartstunnel, COW 2025-06-05

Inom hela det aktuella området kommer planerad spårväg att gå i bergtunnel. Planerad tillfartstunnel kommer att ha sitt påslag i bergsslant väster om Jungmansgatan, se Figur 86.
