Detaljplan för spårväg mellan Lindholmen och Linnéplatsen inom stadsdelarna Lindholmen, Stigberget, Masthugget, Änggården, Olivedal och Annedal. "Lindholmsförbindelsen"

Försättsblad för Geoteknik

PM Geoteknik Detaljplan Lindholmen

EXF-2023-00924-50G-025-0100-4001
PM Geoteknik Detaljplan Lindholmen

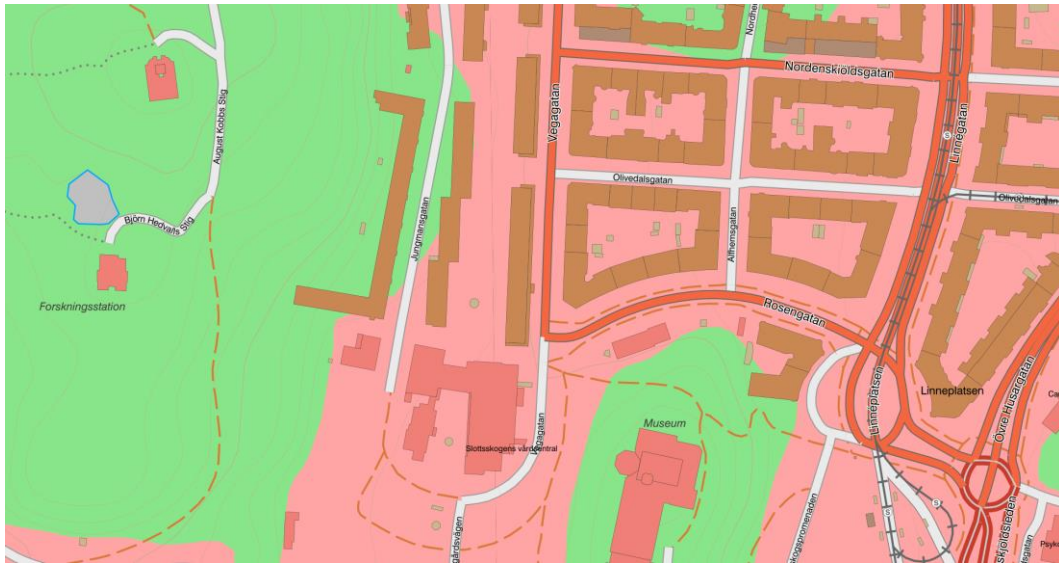
Figur 90. SGU:s Fastmarkskarta, grön symboliserar fastmark, röd symboliserar ej fastmark (SGU 2025)

Utförda undersökningar visar att jordlagerföljden väster om Vegagatan generellt utgörs av ett lager **fyllning** ovan **torrskorpelera** och **lera**. Leran underlagras av **friktionsjord**. Inga jordprover togs upp i samband med fältundersökningarna utan jordlagren tolkades i samband med att sonderingarna utfördes. Enligt utförda jordbergsonderingar (Jb-sonderingar) varierar jorddjupet mellan 0 och ca 13 m. Jorddjupen minskar och övergår så småningom till berg i dagen alternativt med ett tunnare jordtäckte ovan berg i fastmarkspartierna. I områdets västra del finns berg i dagen, med en bergsslänt upp mot Slottsskogen. Fastmark förekommer kring Göteborgs naturhistoriska museum samt inom områdets västra delar, se Figur 90.

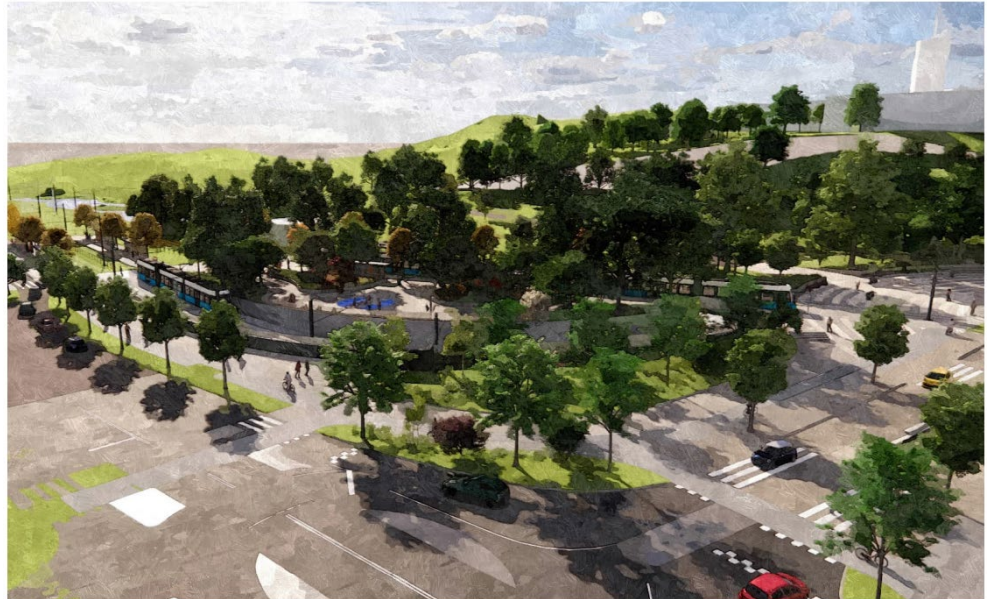
Figur 6 Illustration av möjlig gestaltning av tråget vid Linné.

I Figur 6 redovisas en möjlig gestaltning av tråget inom Linnéplatsen.

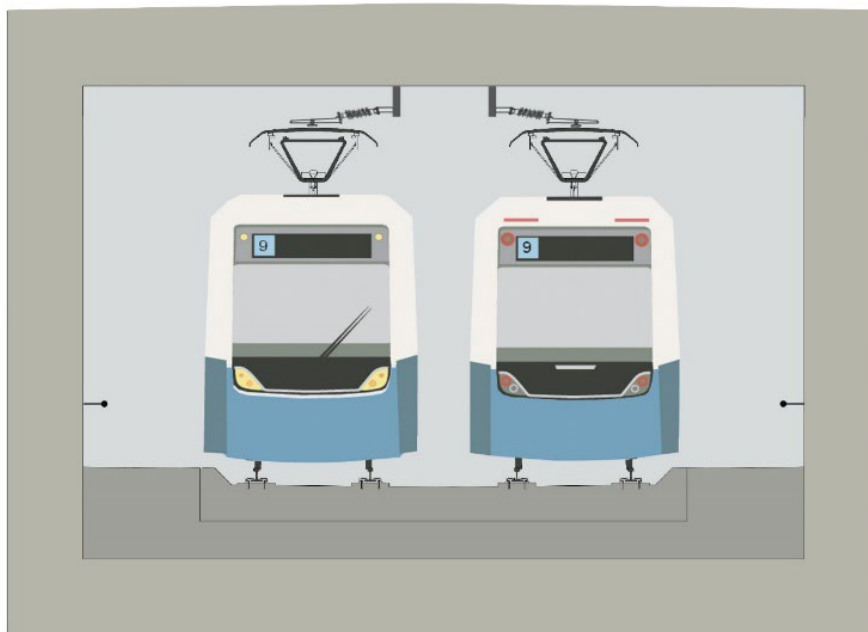
Figur 8 Typsektion betongtunnel efter påslag från tråg, innan övergång till bergtunnel. Illustration: COWI.

I Figur 7 och Figur 8 redovisas typsektioner på tråg och betongtunnel. I Figur 9 redovisas en principiell längdsektion för tråg och betongtunnel inom Linnéplatsen. I Figur 10 redovisas en illustration över betongtunnel och bergpåslag.

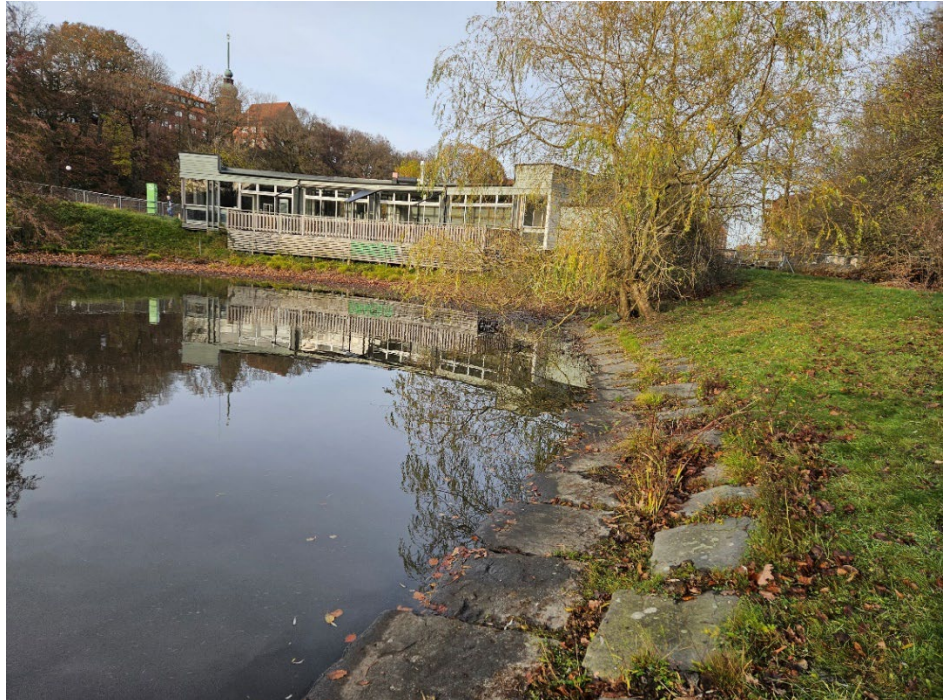
Figur 14 Fågeldammens norra ände gränsande mot utredningsområdet (COWI 2024-11-14)

Utredningsområdets södra del gränsar till Fågeldammen. Strax norr om dammen finns en befintlig byggnad. Gräsbeklädda slänter sluttar ner mot dammen. Längs dammens östra sida är slänterna försedda med stenblock, se Figur 14.

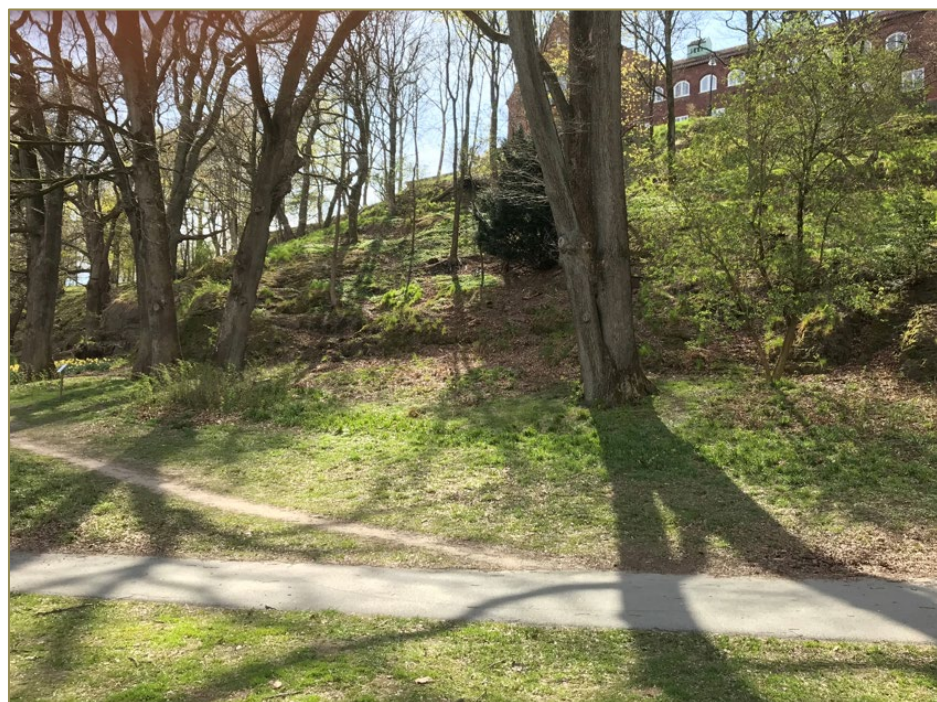
Figur 16. Slänt från Göteborgs naturhistoriska museum ned mot Linnéplatsen.

Utredningsområdets västra del gränsar mot Göteborgs naturhistoriska museum som är beläget på ett höjdparti. Slänterna upp mot museibygnaden utgörs av en medelbrant, jordtäckt bergsslänt med synligt berg i dagen. I slänten finns flertalet stora, och även mindre, träd, se Figur 15 och Figur 16. Här finns även en gångväg och tillhörande trappa som leder upp till muséet, se Figur 17.

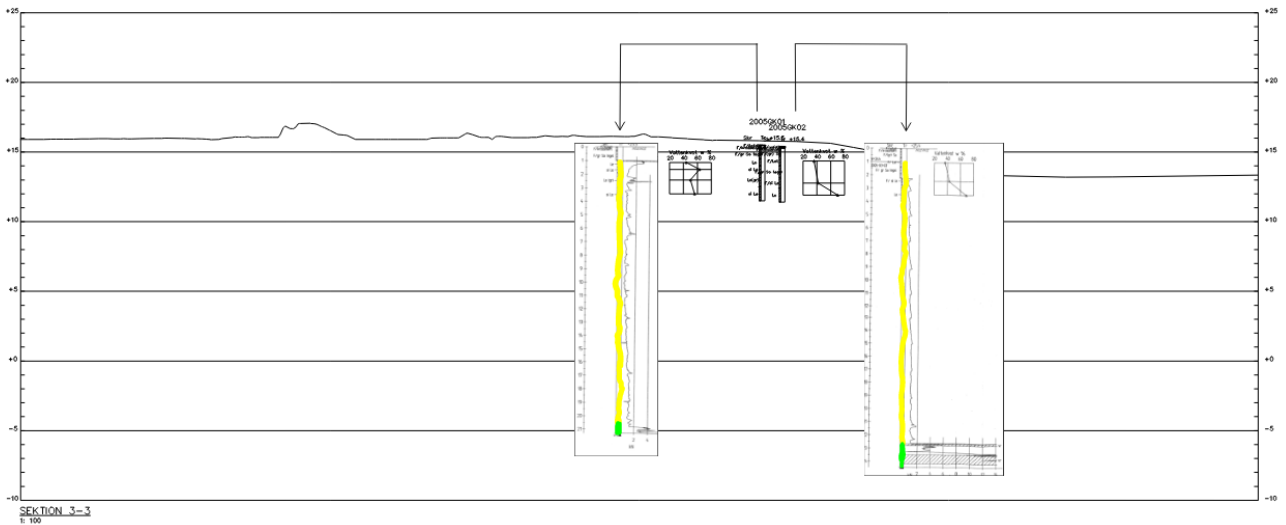
Figur 21 Arkiv undersökningar uppritade i sektion 3. Gul färg symboliserar lera, grön symboliserar friktionsjord.

Med hänsyn till att planområdet gränsar till området som släntar ner mot Fågeldammen och att jordlagren utgörs av lera med mycket låg till låg odränerad skjuvhållfasthet har stabilitetsberäkningar utförts i tre beräkningssektioner.
