# GEOTEKNISK PM FÖR DETALJPLAN

## FASTIGHET GAMLESTADEN 2:8

2022-11-09

Fastighet Gamlestaden 2:8

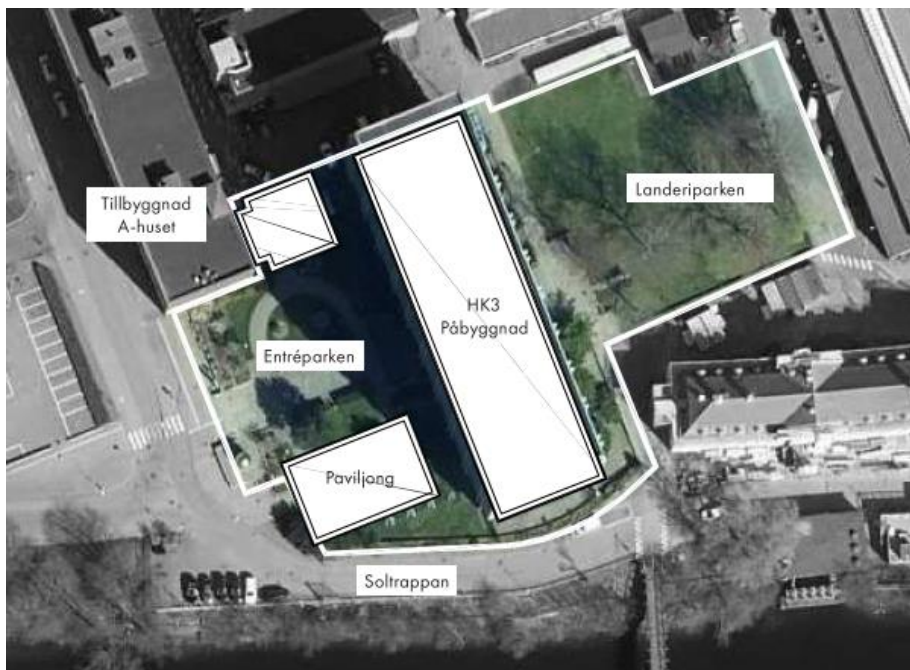
Planförslaget innebär en tillbyggnad av 6 våningsplan på befintlig kontorsbyggnad, en tillbyggnad samt uppförandet av en paviljong. Se figurerna nedan.

Figur 2 Illustrationskarta som visar planerade förändringar inom fastigheten gamlestadens 2:8.

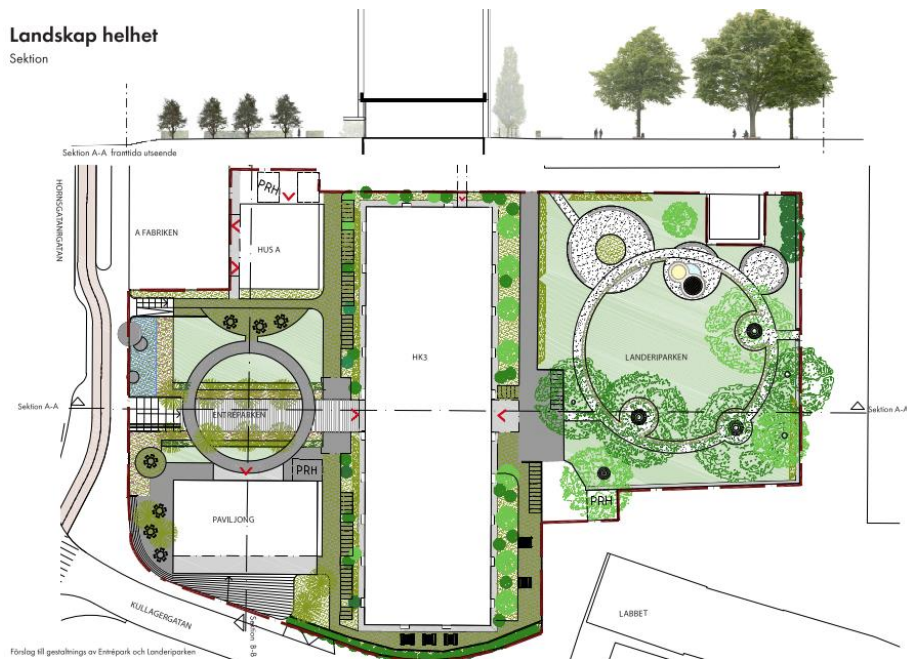
Figur 3 Förslag på gestaltning av Entrépark och Landeriparken (förhandskopia daterad 2022-10-26)

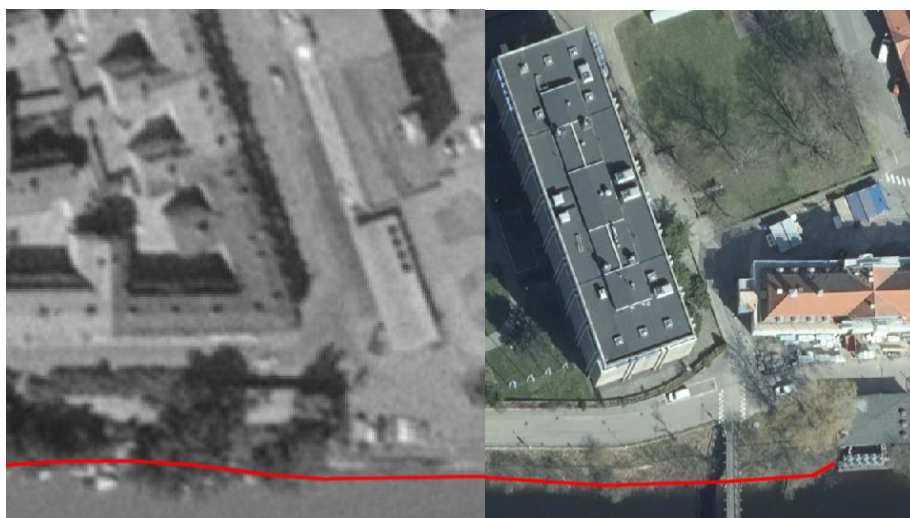
Figur 7 Kollage framtaget från ortofoto från Lantmäteriet med nutid t.h. och historisk bild från 1975 t.v. och med inritad strandlinje idag.

Noteras bör att erosionen längs sträckan från 1977 och framåt är mycket begränsad. Jämförelser mellan Lantmäteriets flygbilder från 1975 och 2021 visar att strandlinjen i stort är oförändrad och att strandlinjen snarare har förflyttats ut mot mitt av Sävån. Se Figur 7 och Figur 8 nedan. Detta kan förklaras av att erosionsskyddet har bättrats på eller att sediment har ackumulerats längs sträckan. Befintligt erosionsskydd kan således, även om behovet av förbättringar påvisats, anses vara funktionsdugligt i sin nuvarande utformning.

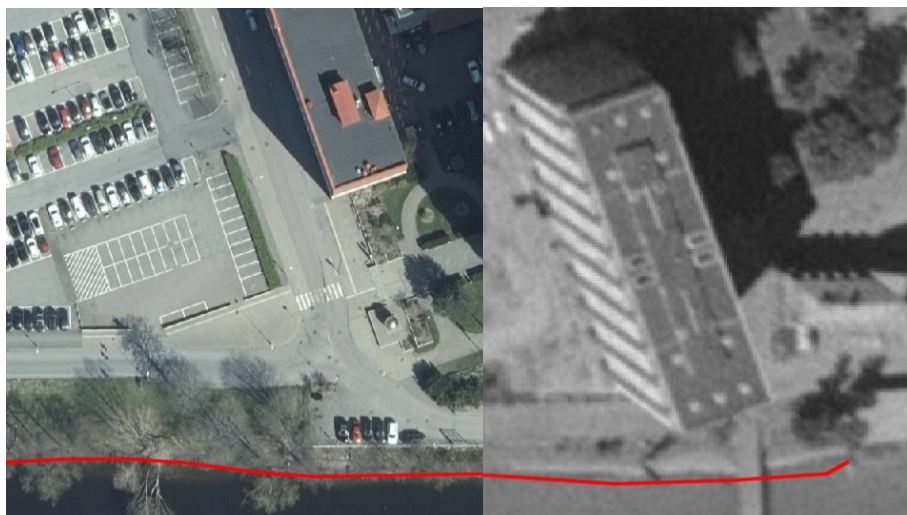
Figur 8 Kollage framtaget från ortofoto från Lantmäteriet med nutid t.v. och historisk bild från 1975 t.h. med inritad strandlinje idag.

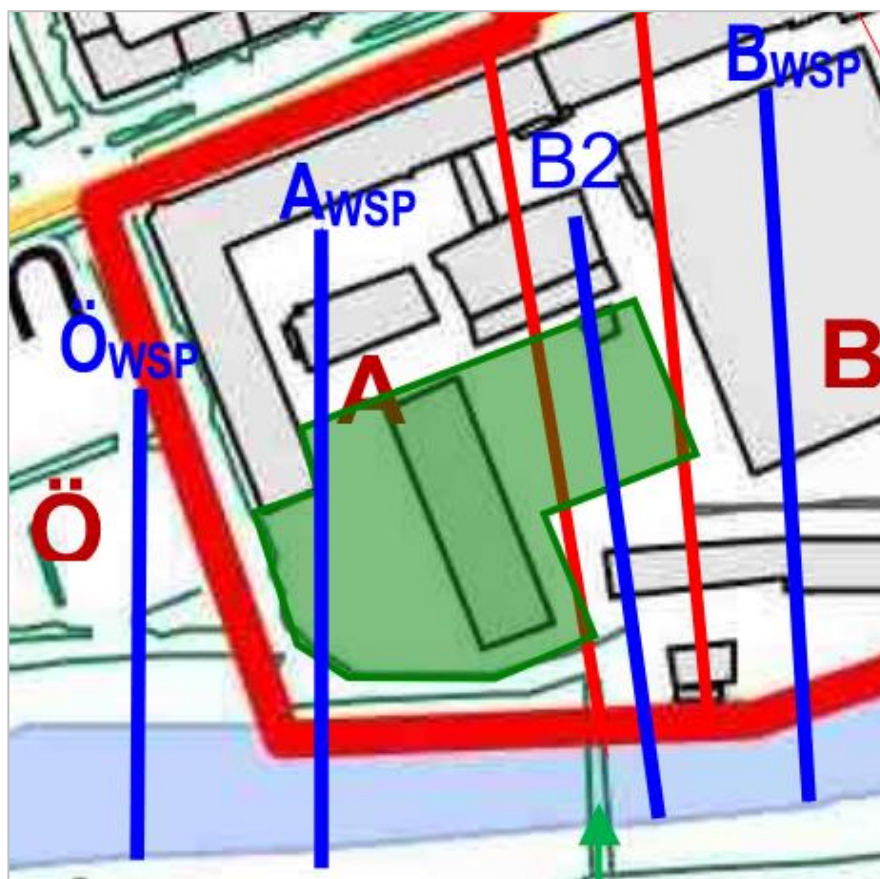
Beräkningarna visar att stabiliteten i sektion B inte uppfyller erforderlig säkerhetsfaktor. I syfte att undersöka hur stabiliteten mellan sektion A och B har en sektion B2 undersökts. Denna sektion är placerad utanför planområdet där omkringliggande markyta ansluter till planområdet. Se figuren nedan

Figur 9 Läget för sektion B2 mht planområdet och delområde B.

Beräkningar i B2 visar att stabiliteten med en trafiklast på 10 kPa uppfyller erforderlig säkerhet. Detta medför att de åtgärder som tidigare har föreslagits för delområde B således inte anses gälla för ytan som representeras av sektion B2, dvs att gränsen mellan delområde A och B behöver flyttas åt öster.

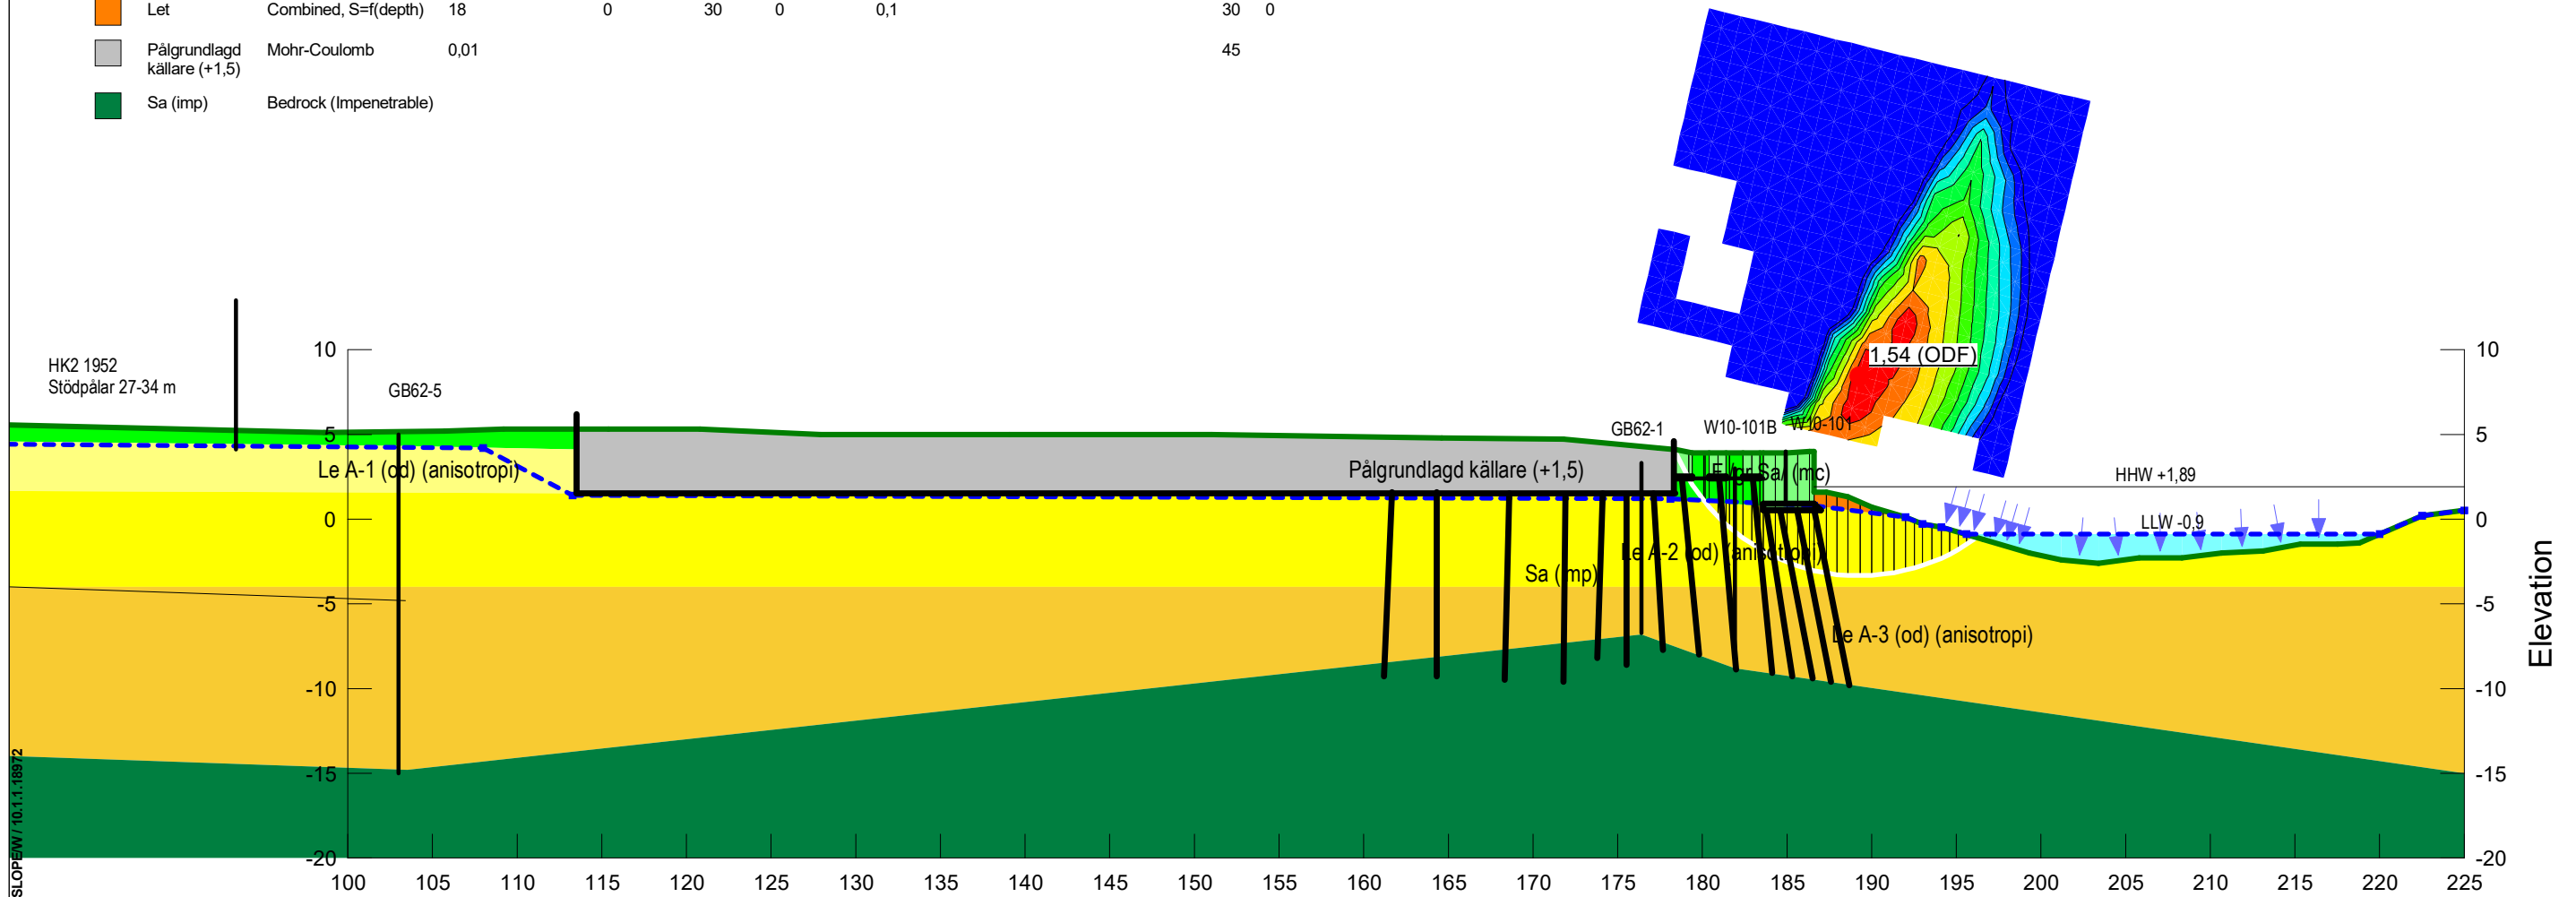
Sektion A - befintliga förhållanden pålad källare 2021.gsz / SLOPE/W / 10.1.1.18872

Color	Name	Model	Unit Weight (kN/m <sup>3</sup> )	C-Datum (kPa)	C-Rate of Change ((kN/m <sup>2</sup> )/m)	Cu-Top of Layer (kPa)	Cu-Rate of Change ((kN/m <sup>2</sup> )/m)	C/Cu Ratio	Datum (Elevation) (m)	Cohesion (kPa)	Anisotropic Strength Fn	Phi' (°)	C-Top of Layer (kPa)	Constant Unit Wt. Above Water Table (kN/m <sup>3</sup> )
Light Green	F (avlastad av pålar)	Mohr-Coulomb	0,01									35		
Green	F /gr Sa/ (mc)	Mohr-Coulomb	18									35	18	
Light Yellow	Le A-1 (od) (anisotropi)	Undrained (Phi=0)	17							11	Anisotropi 1.4			
Yellow	Le A-2 (od) (anisotropi)	S=f(datum)	17	11,1	0,7			0,5			Anisotropi 1.4			
Orange	Le A-3 (od) (anisotropi)	S=f(datum)	17	19	1			-4			Anisotropi 1.4			
Dark Orange	Let	Combined, S=f(depth)	18		0	30	0	0,1				30	0	
Grey	Pålgrundlagd källare (+1,5)	Mohr-Coulomb	0,01									45		
Dark Green	Sa (imp)	Bedrock (Impenetrable)

Sektion	Slänt	Beräknad lägsta säkerhetsfaktor		
		$F_c$	$F_{KOMB}$	$F_\phi$
Ö	Befintliga	1,33	1,39	-
A	nyexploatering	1,54	1,41	-
B	Befintliga	<b>1,16</b>	1,29	-
B2	nyexploatering	1,47	1,52	-

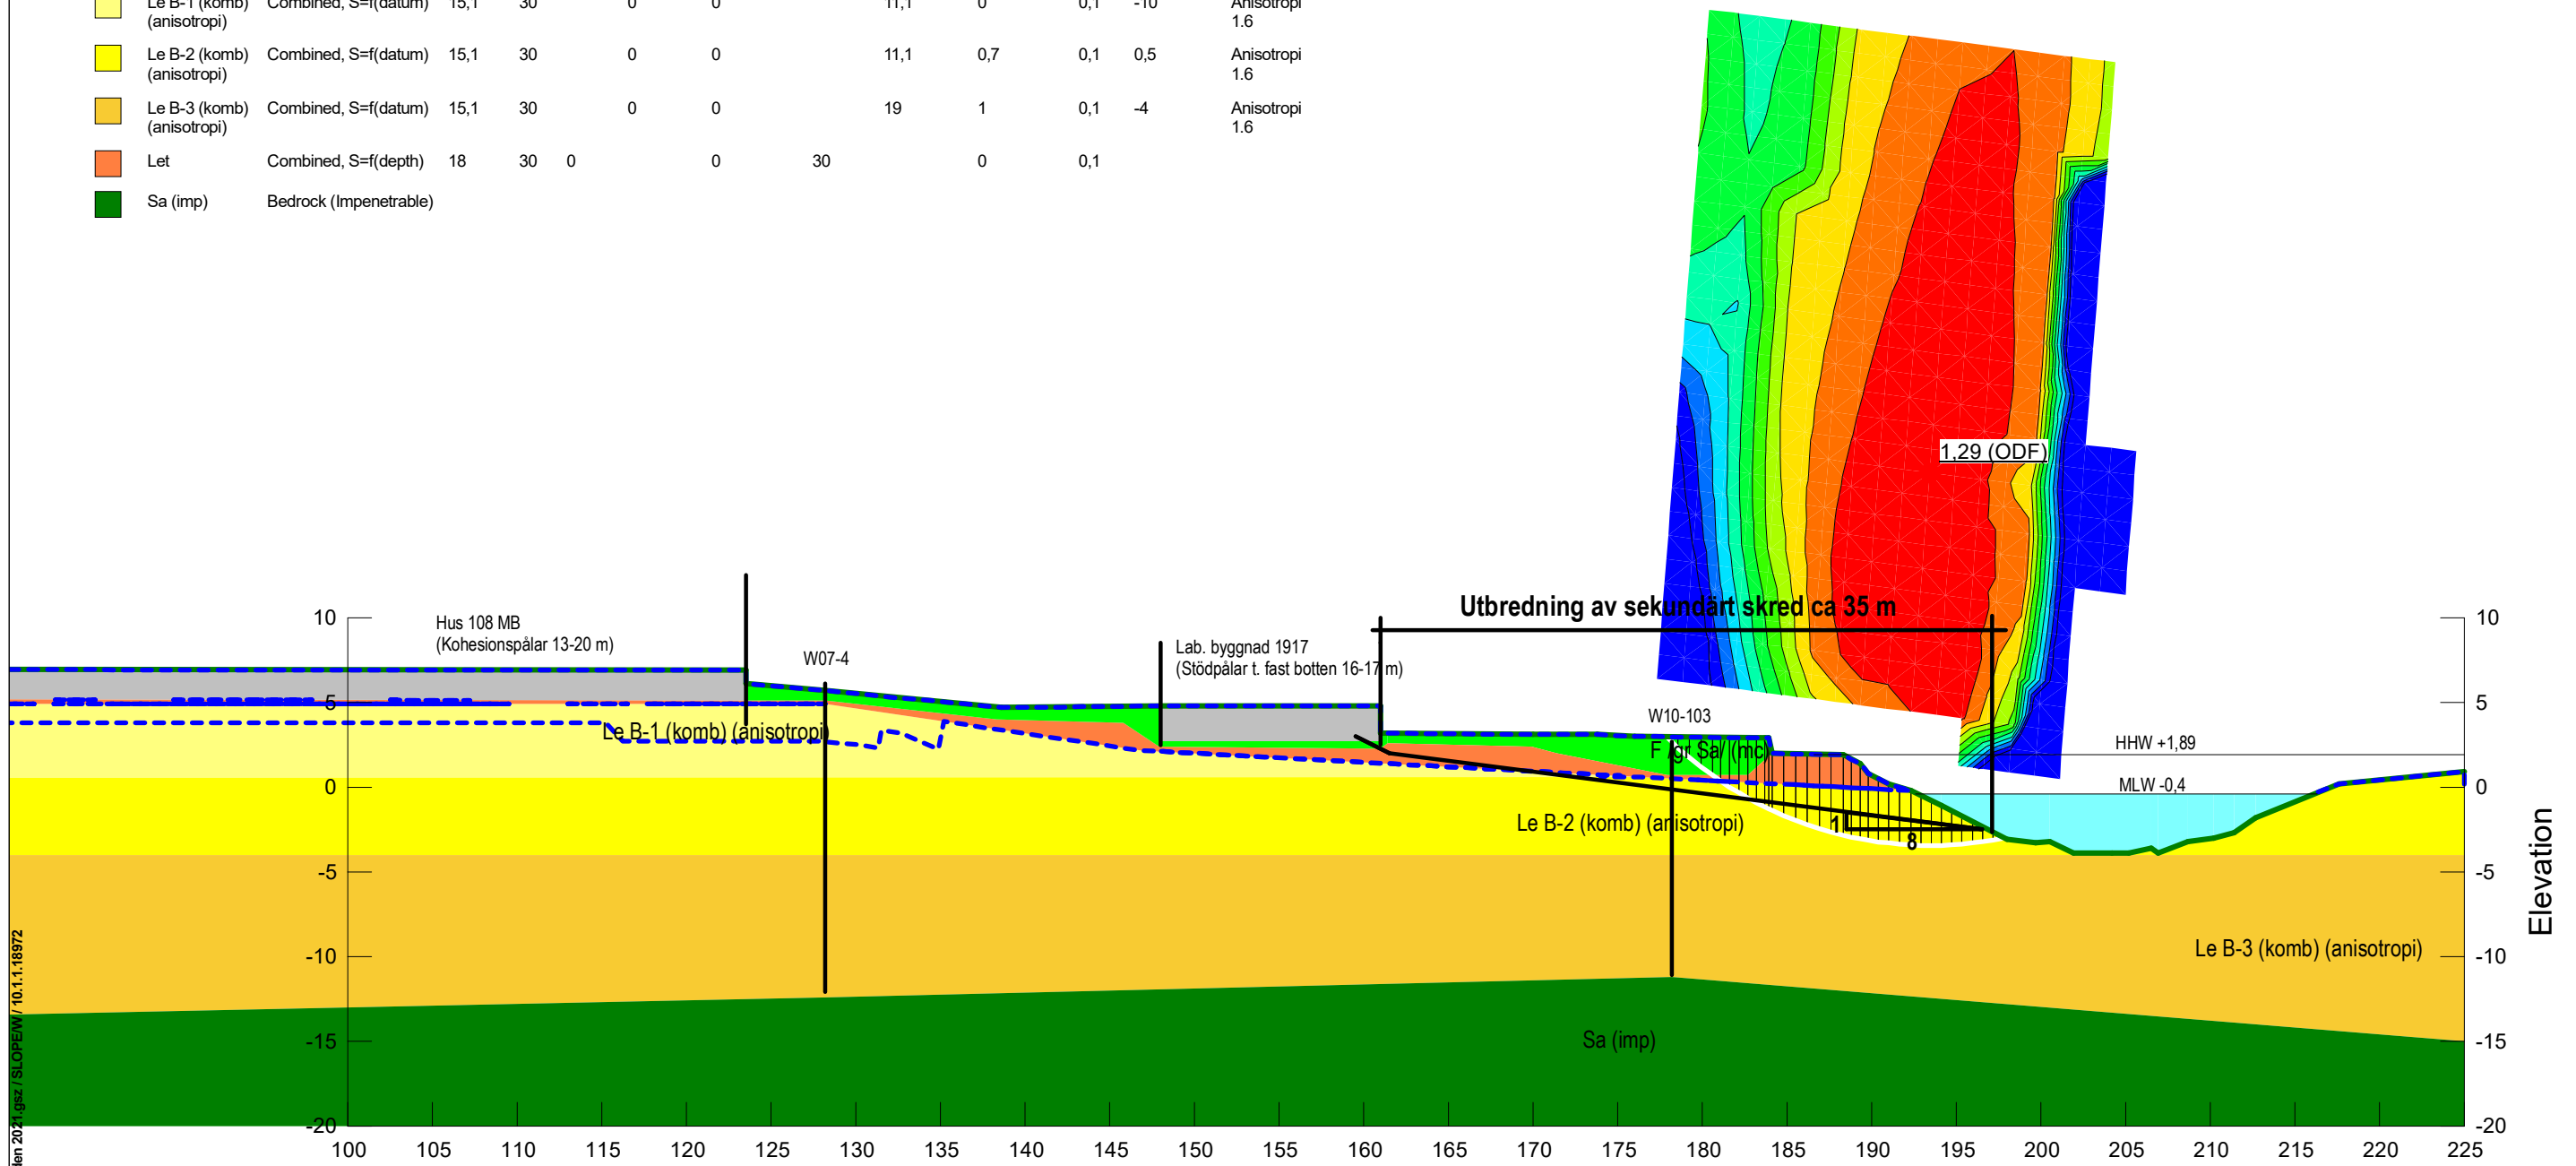
Sektion B - befintliga förhållanden 2021.gsz / SLOPE/W / 10.1.1.18972

Color	Name	Model	Unit Weight (kN/m <sup>3</sup> )	Phi' (°)	C-Top of Layer (kPa)	C-Datum (kPa)	C-Rate of Change ((kN/m <sup>2</sup> )/m)	Cu-Top of Layer (kPa)	Cu-Datum (kPa)	Cu-Rate of Change ((kN/m <sup>2</sup> )/m)	C/Cu Ratio	Datum (Elevation) (m)	Anisotropic Strength Fn
Green	F /gr Sa/ (mc)	Mohr-Coulomb	18	35									
Grey	Hus	Mohr-Coulomb	0,1	45									
Light Yellow	Le B-1 (komb) (anisotropi)	Combined, S=f(datum)	15,1	30	0	0		11,1	0	0,1	-10	Anisotropi 1.6	
Yellow	Le B-2 (komb) (anisotropi)	Combined, S=f(datum)	15,1	30	0	0		11,1	0,7	0,1	0,5	Anisotropi 1.6	
Orange	Le B-3 (komb) (anisotropi)	Combined, S=f(datum)	15,1	30	0	0		19	1	0,1	-4	Anisotropi 1.6	
Red	Let	Combined, S=f(depth)	18	30	0	0	30			0,1			
Dark Green	Sa (imp)	Bedrock (Impenetrable)

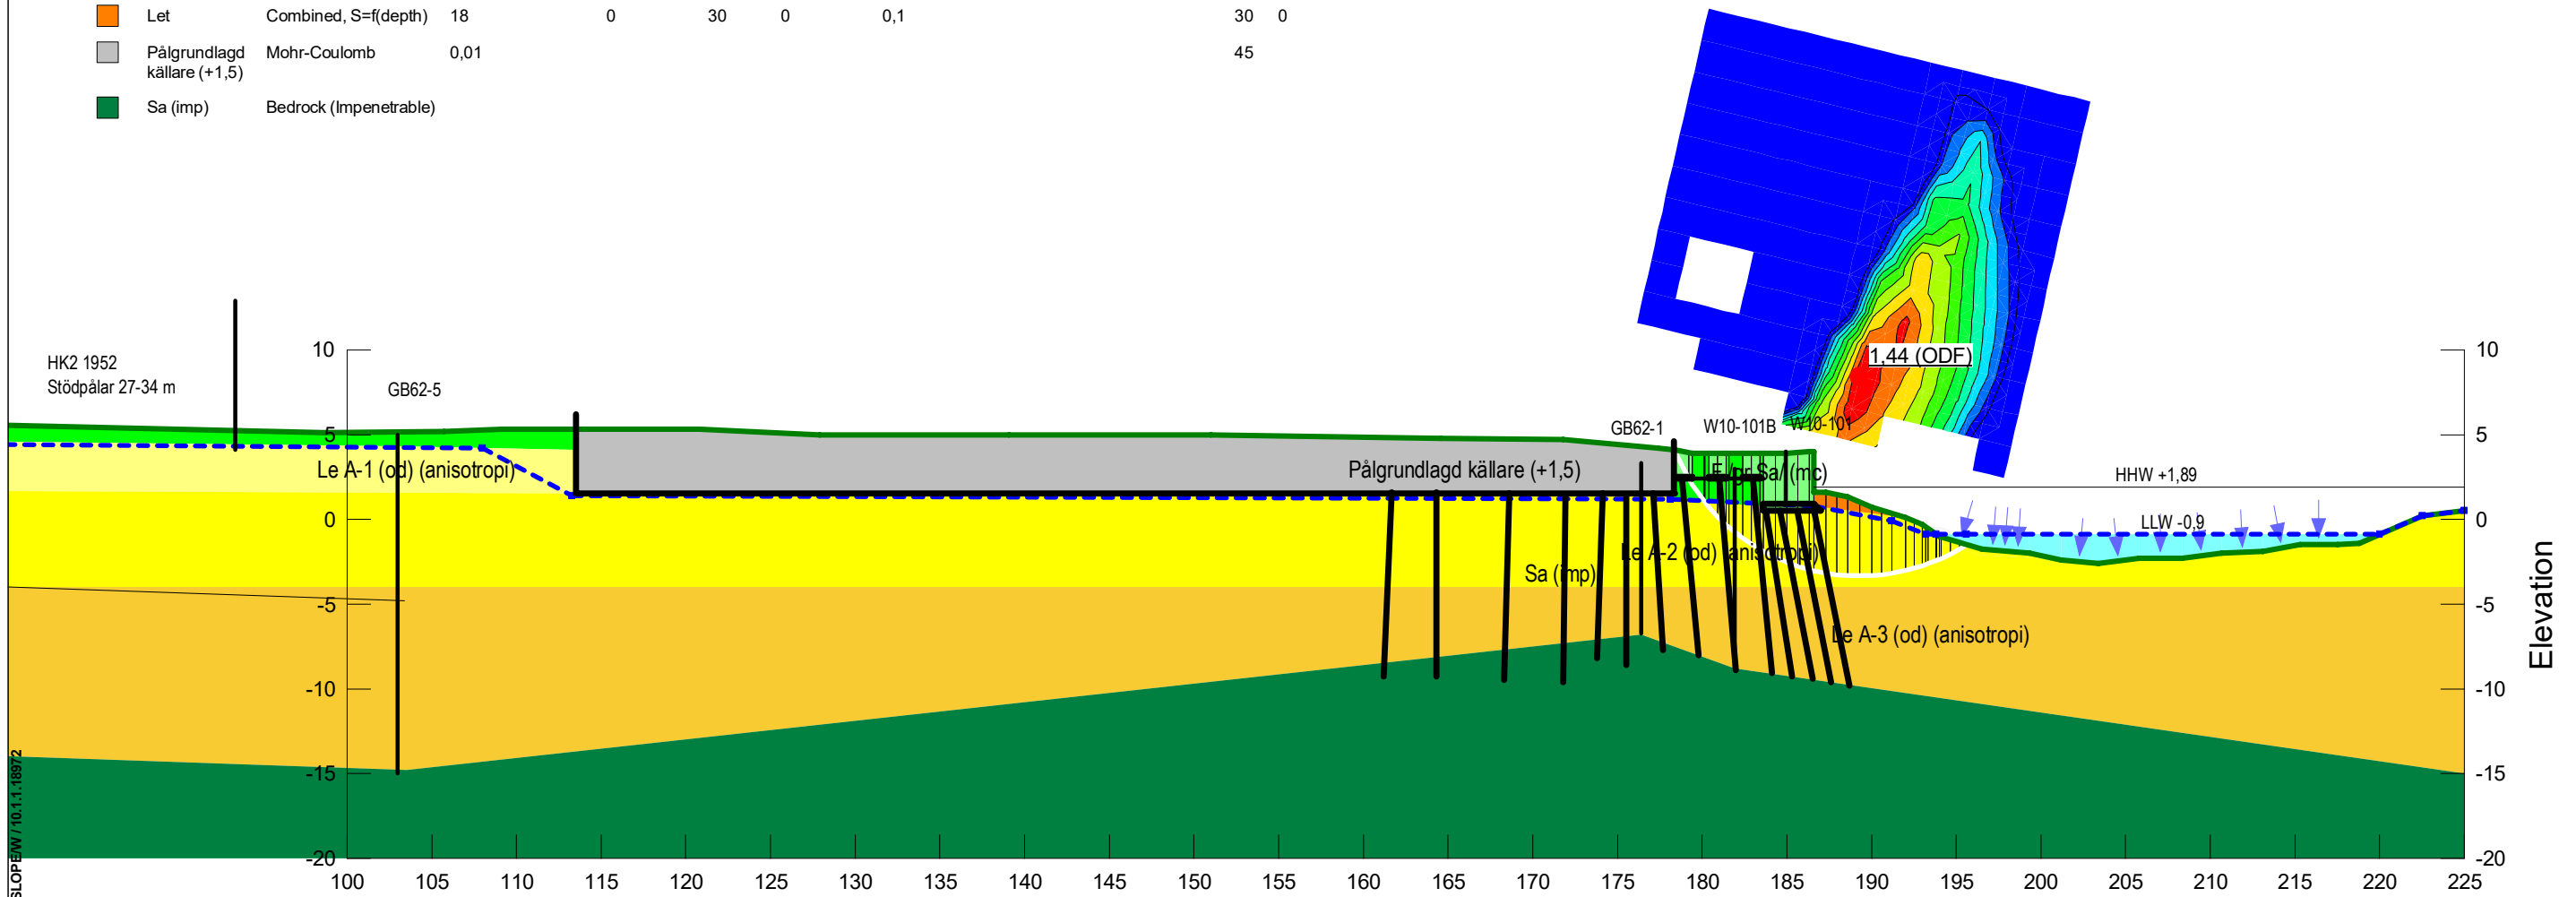
Sektion A - befintliga förhållanden pålad källare 2021.gsz / SLOP:EW / 10.1.1.18972

Partiellkoefficienter:  
 Permanenta yt- och punktlaster  
 $\gamma_A$ : Favorable = 1, Unfavorable = 1  
 Variabla yt- och punktlaster  
 $\gamma_A$ : Favorable = 1, Unfavorable = 1  
 Egenvikt av jord  
 $\gamma_A$ : Favorable = 1, Unfavorable = 1  
 Dränerad hållfasthet  
 $\gamma_M=1$   
 Odränerad hållfasthet  
 $\gamma_M=1$

Color	Name	Model	Unit Weight (kN/m <sup>3</sup> )	C-Datum (kPa)	C-Rate of Change ((kN/m <sup>2</sup> )/m)	Cu-Top of Layer (kPa)	Cu-Rate of Change ((kN/m <sup>2</sup> )/m)	C/Cu Ratio	Datum (Elevation) (m)	Cohesion (kPa)	Anisotropic Strength Fn	Phi' (°)	C-Top of Layer (kPa)	Constant Unit Wt. Above Water Table (kN/m <sup>3</sup> )
Light Green	F (avlastad av pålar)	Mohr-Coulomb	0,01									35		
Green	F /gr Sa/ (mc)	Mohr-Coulomb	18									35	18	
Light Yellow	Le A-1 (od) (anisotropi)	Undrained (Phi=0)	17							11	Anisotropi 1.4			
Yellow	Le A-2 (od) (anisotropi)	S=f(datum)	17	11,1	0,7			0,5			Anisotropi 1.4			
Orange	Le A-3 (od) (anisotropi)	S=f(datum)	17	19	1			-4			Anisotropi 1.4			
Orange	Let	Combined, S=f(depth)	18		0	30	0	0,1				30	0	
Grey	Pålgrundlagd källare (+1,5)	Mohr-Coulomb	0,01									45		
Dark Green	Sa (imp)	Bedrock (Impenetrable)

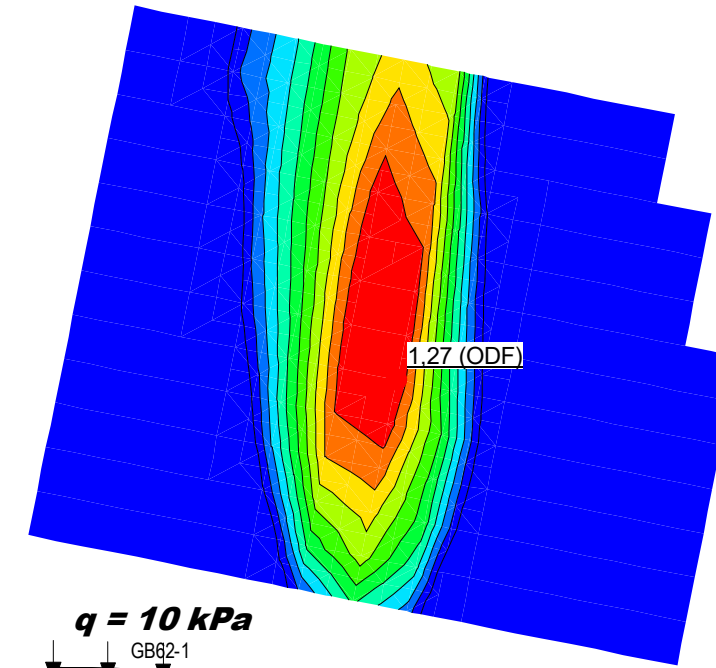
Sektion O - befintliga förhållanden.gsz / SLOPEW / 10.1.1.18972

Filnamn: Sektion O - befintliga förhållanden.gsz  
 Analys: Sektion Ö (od anisotropi)  
 Portryck: Piezometric Line  
 Senast ändrad av: Schälin, David

Partiellkoefficienter:  
 Permanenta yt- och punktlaster  
 γA: Favorable = 1, Unfavorable = 1  
 Variabla yt- och punktlaster  
 γA: Favorable = 1, Unfavorable = 1  
 Egenvikt av jord  
 γA: Favorable = 1, Unfavorable = 1  
 Dränerad hållfasthet  
 γM=1  
 Odränerad hållfasthet  
 γM=1

Color	Name	Model	Unit Weight (kN/m <sup>3</sup> )	C-Datum (kPa)	C-Rate of Change ((kN/m <sup>2</sup> )/m)	Cu-Top of Layer (kPa)	Cu-Rate of Change ((kN/m <sup>2</sup> )/m)	C/Cu Ratio	Datum (Elevation) (m)	Cohesion (kPa)	Anisotropic Strength Fn	Phi' (°)	C-Top of Layer (kPa)	Constant Unit Wt. Above Water Table (kN/m <sup>3</sup> )
Green	F /gr Sa/ (mc)	Mohr-Coulomb	18									35	18	
Yellow	Le A-1 (od) (anisotropi)	Undrained (Phi=0)	17						11,1	Anisotropi 1.4				
Light Yellow	Le A-2 (od) (anisotropi)	S=f(datum)	17	11,1	0,7			0,5		Anisotropi 1.4				
Orange	Le A-3 (od) (anisotropi)	S=f(datum)	17	19	1			-4		Anisotropi 1.4				
Dark Orange	Let	Combined, S=f(depth)	18		0	30	0	0,1			30	0		
Dark Green	Sa (imp)	Bedrock (Impenetrable)
