## DETALJPLAN NYA KULAN

### Fördjupad stabilitetsutredning

TEKNISK PM, GEOTEKNIK

Göteborg 2011-04-21, Rev A 2011-06-29, Rev B 2011-09-20, Rev C 2016-03-18, Rev D 2016-05-27

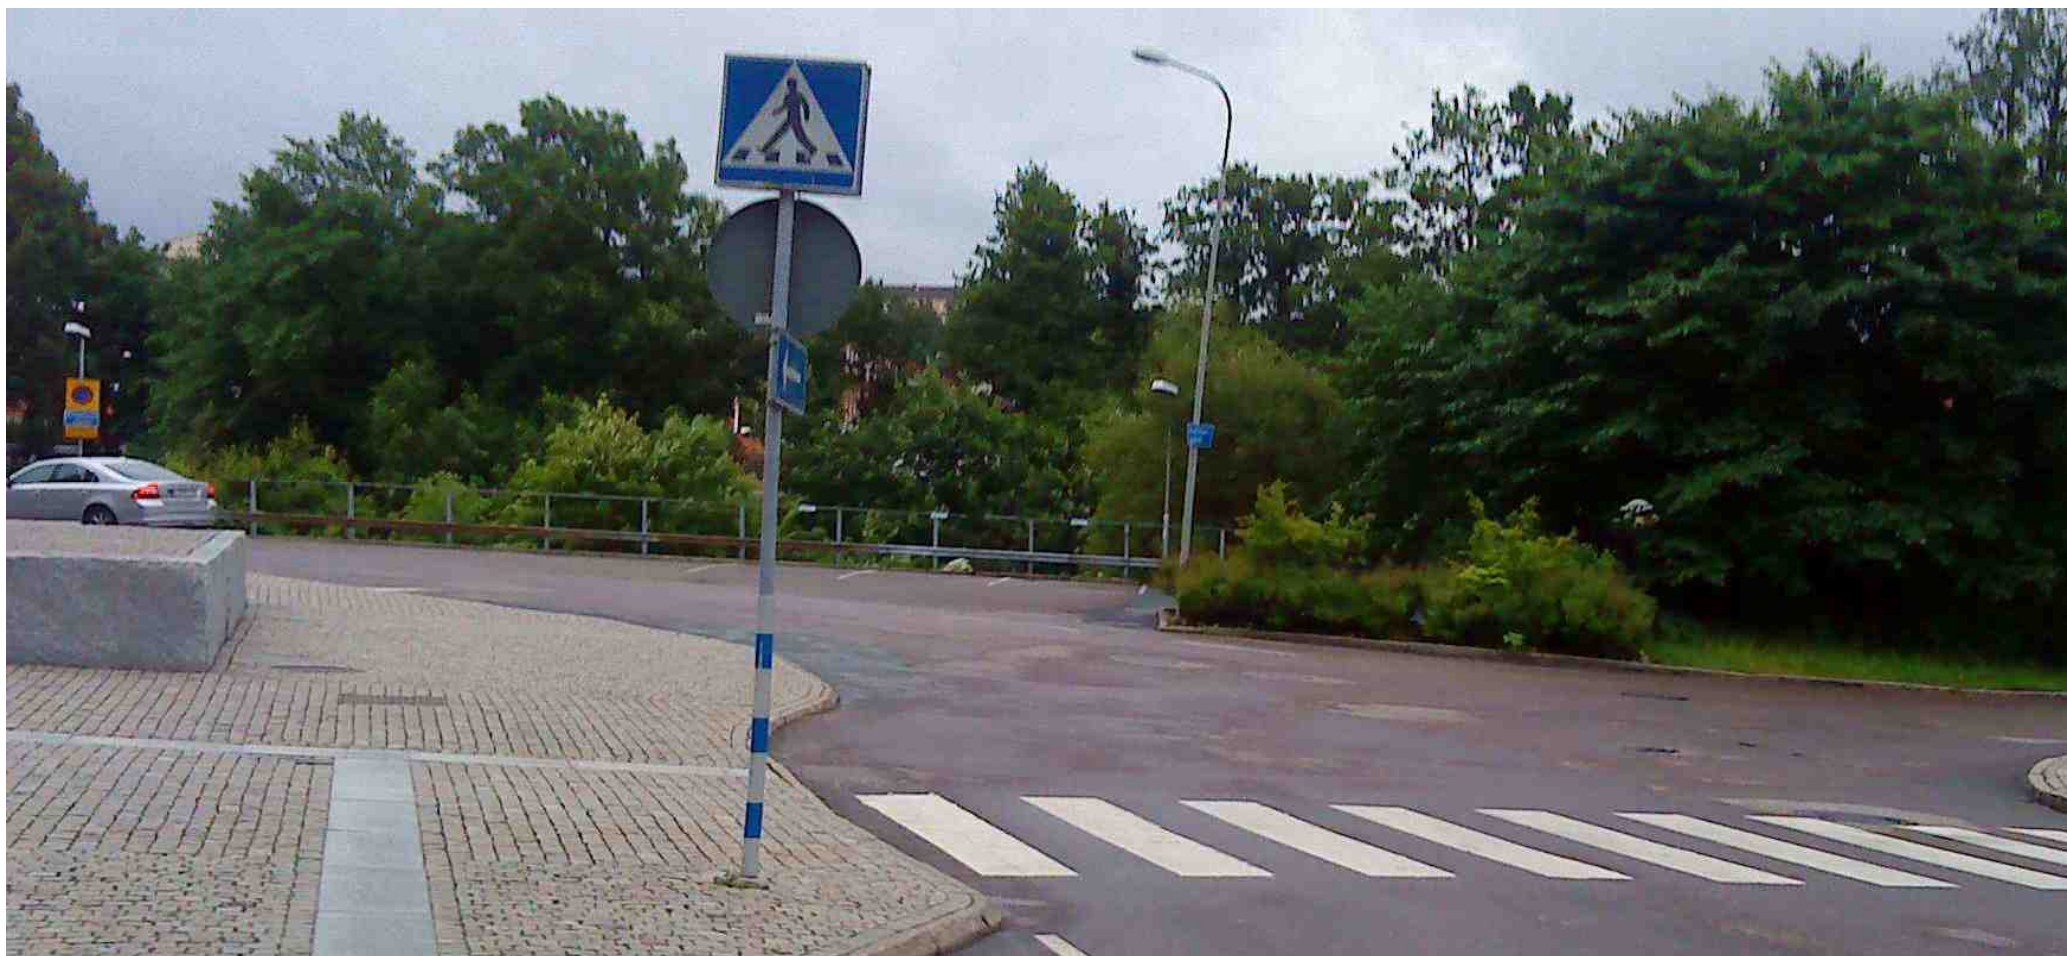
**Figur B.1.1** Fotografi tagen vid Hornsgatan i sydlig riktning över parkeringsplats vid stödmur (Delområde A).

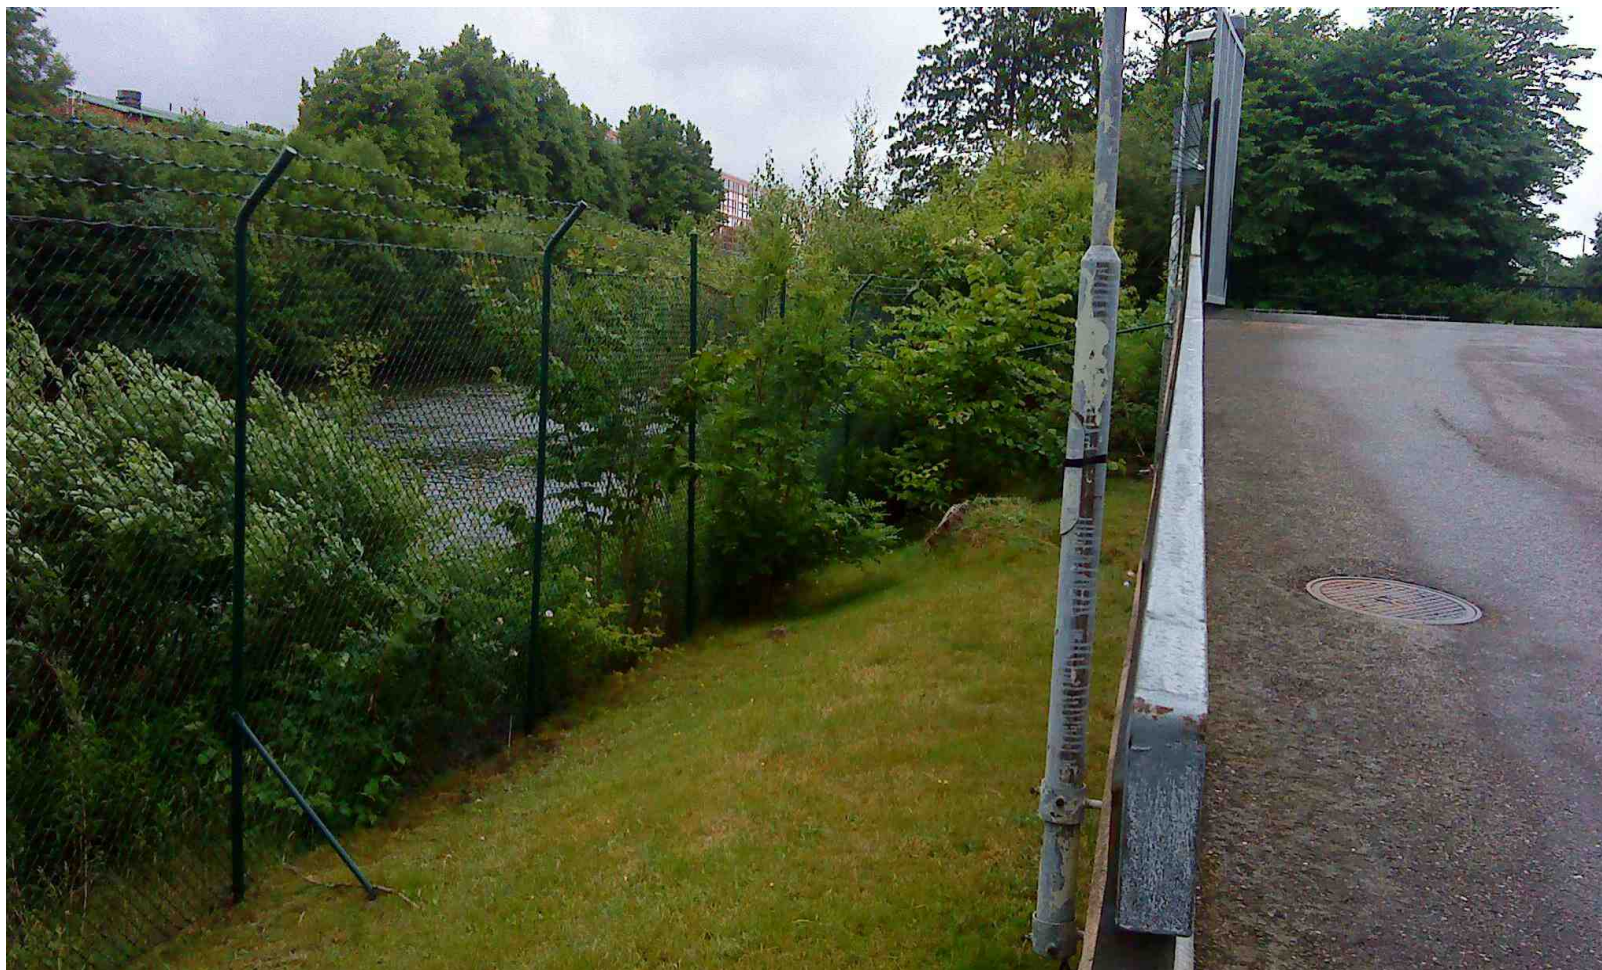
**Figur B.1.2** Fotografi tagen vid Kullagergata i västlig riktning längs stödmur vid Säveåns norra sida (Delområde A).

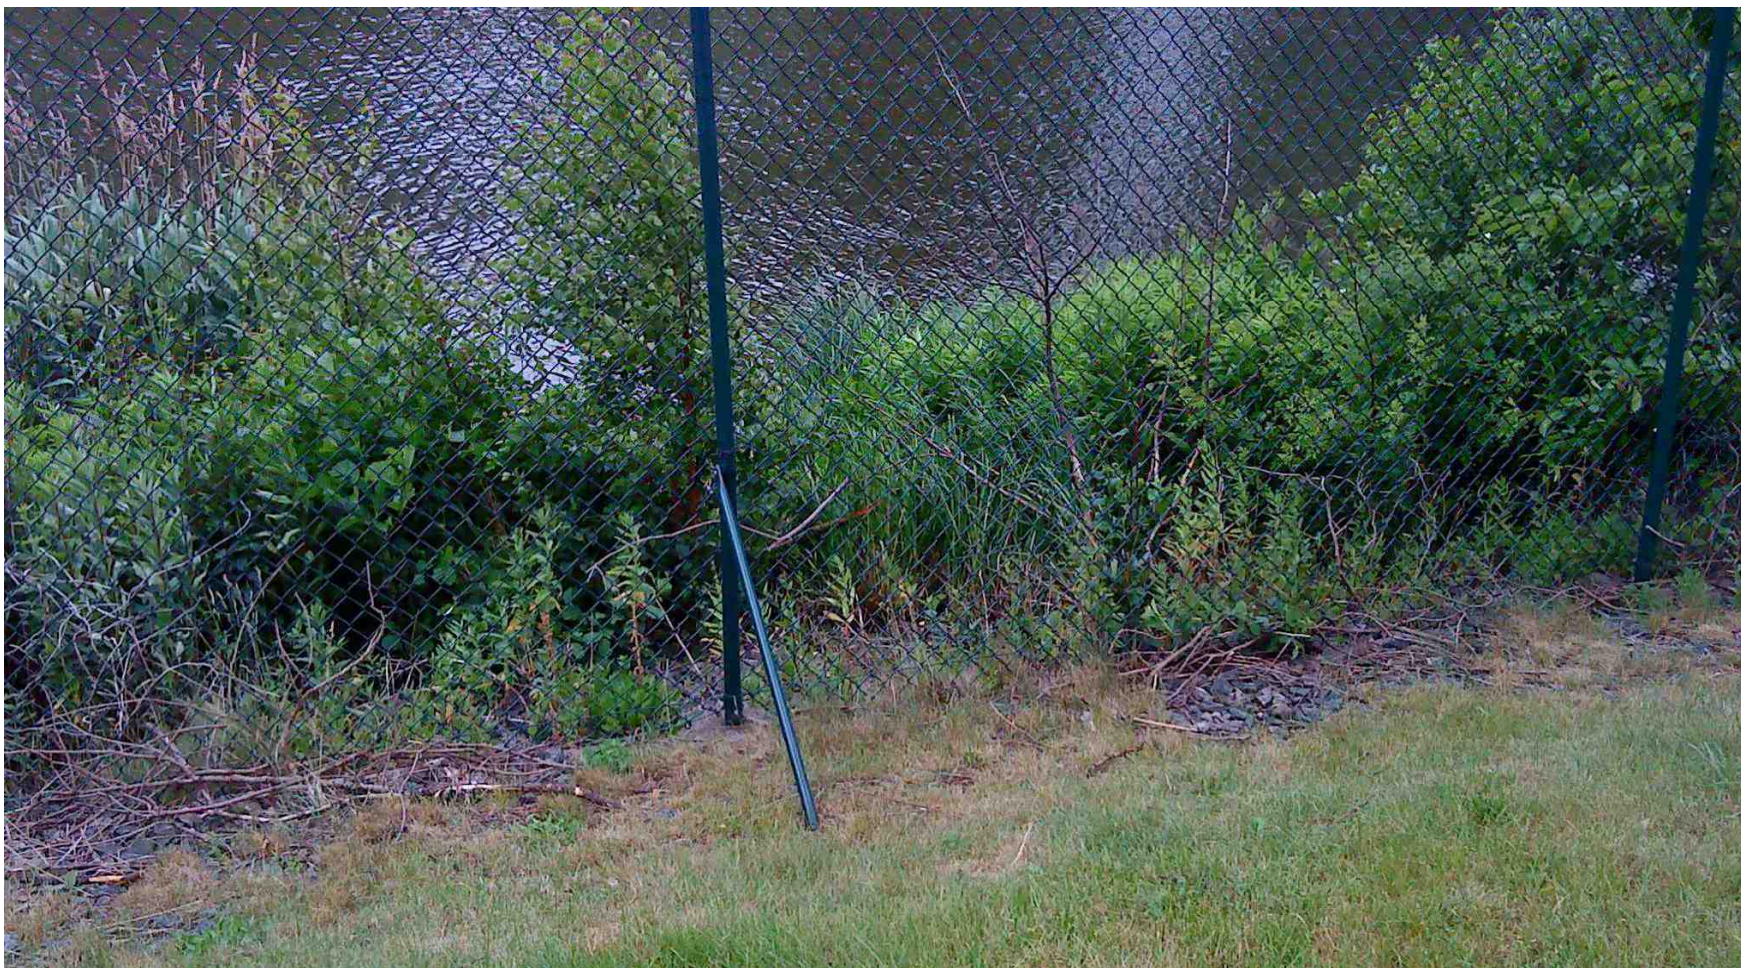
**Figur B.1.3** Fotografi tagen vid Kullagergatan i sydlig riktning över erosionsskydd längs Sävåns norra sida (Delområde A).

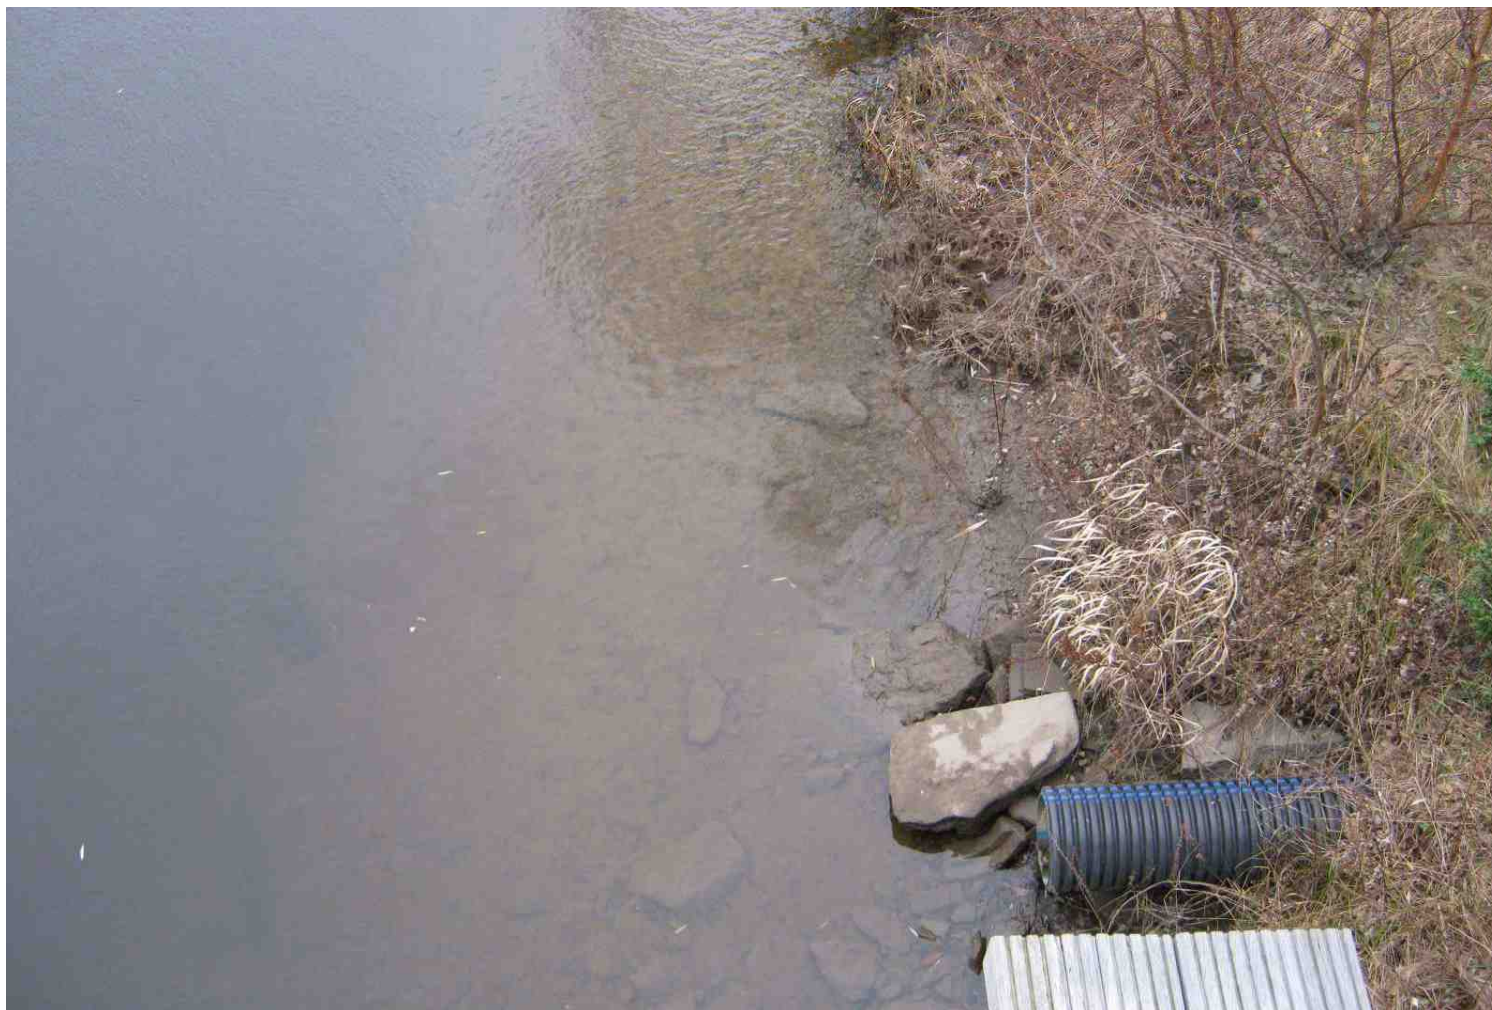
**Figur B.1.5** Fotografi tagen från Sjukstugebron i västlig riktning över erosionsskyddet vid Säveåns norra sida (Delområde A).

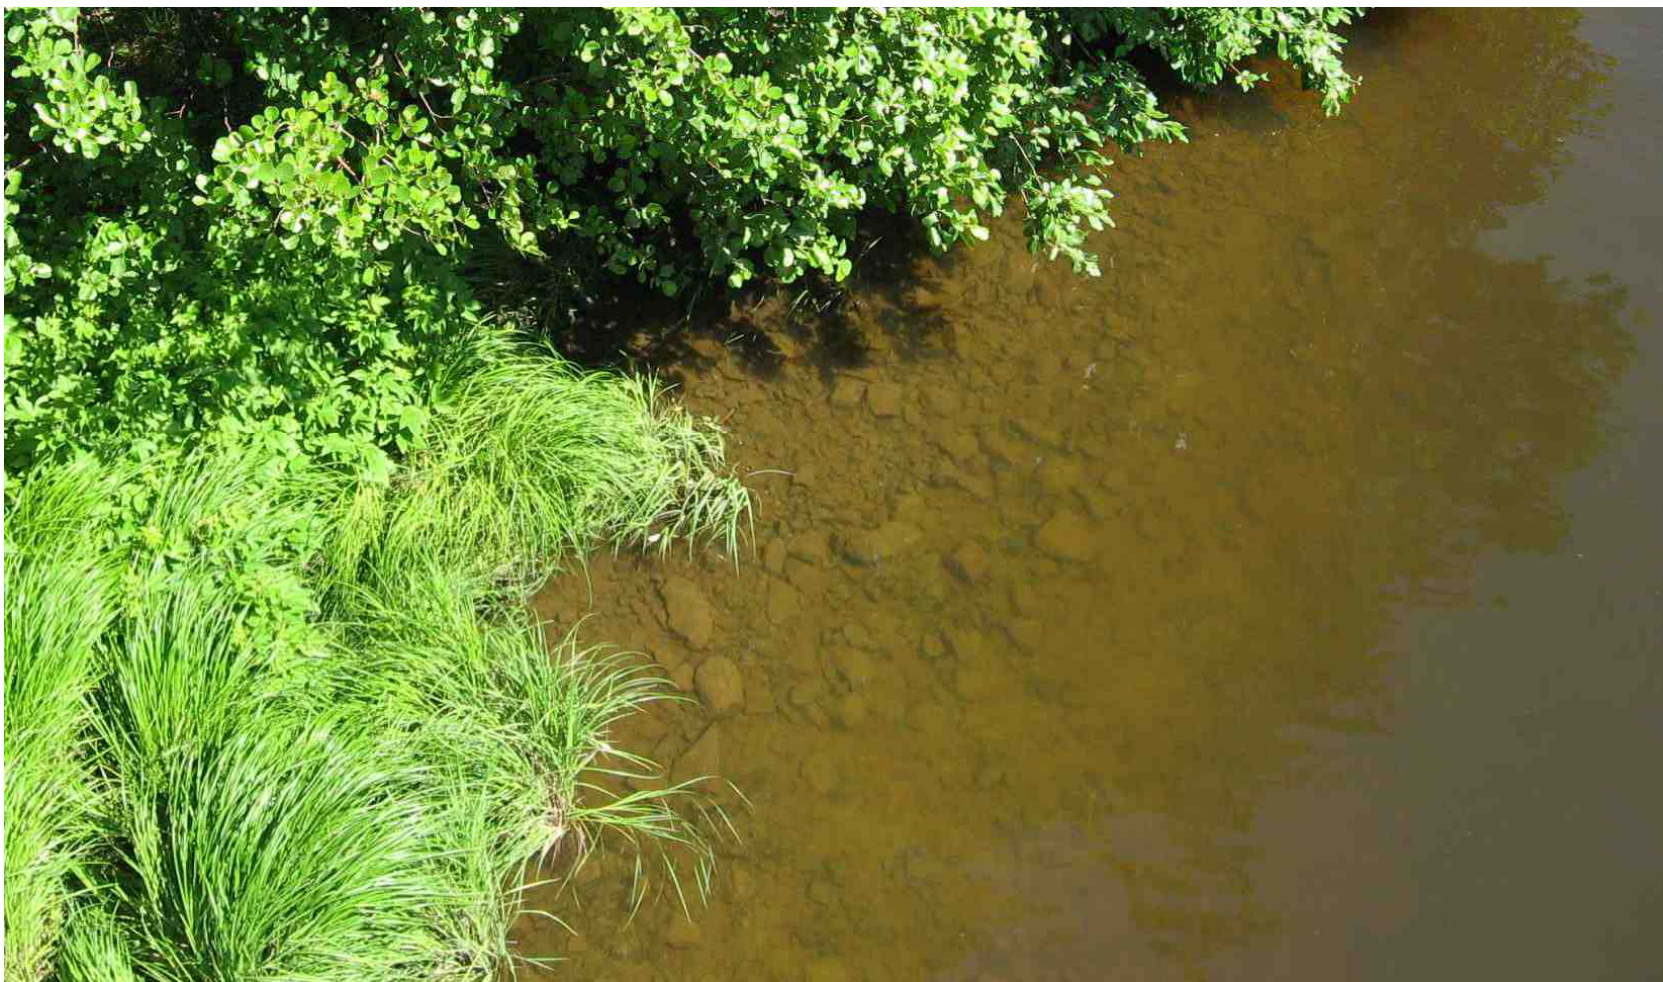
**Figur B.1.6** Fotografi tagen från Sjukstugebron i östlig riktning över erosionsskyddet vid Säveåns norra sida (Delområde B).

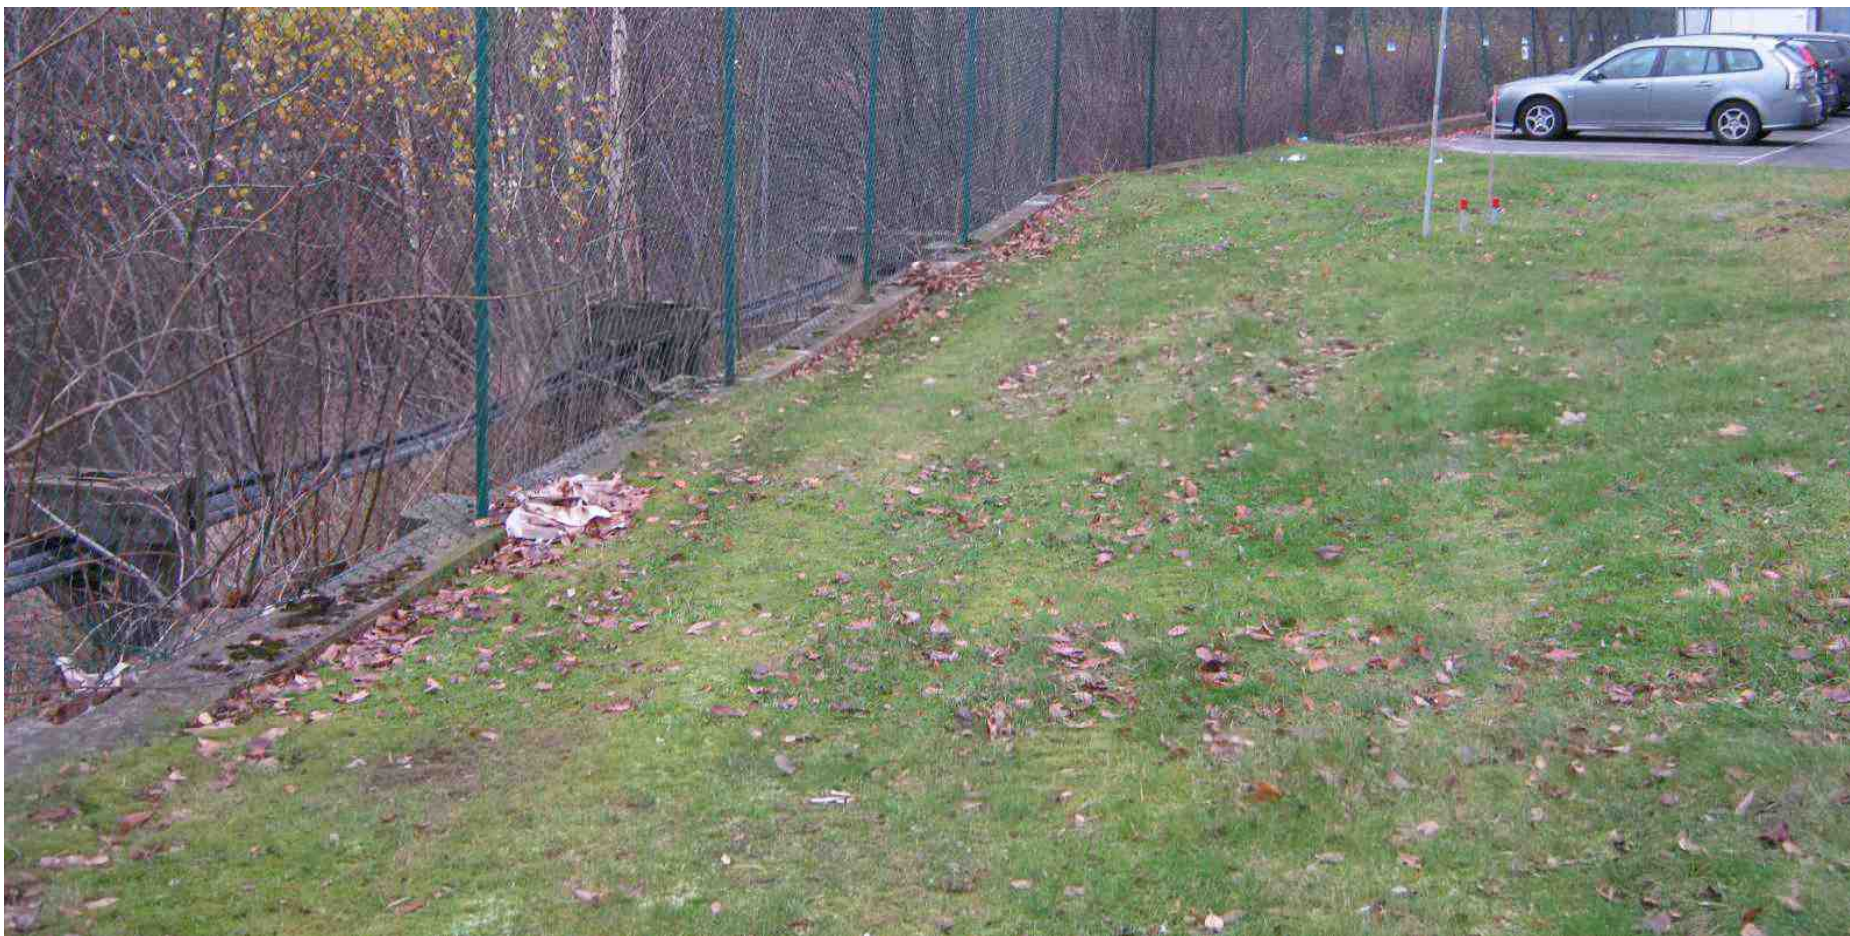
**Figur B.1.8** Fotografi tagen vid Järnvägsbron västlig riktning över stödmur vid Sävåns norra sida (Delområde B).

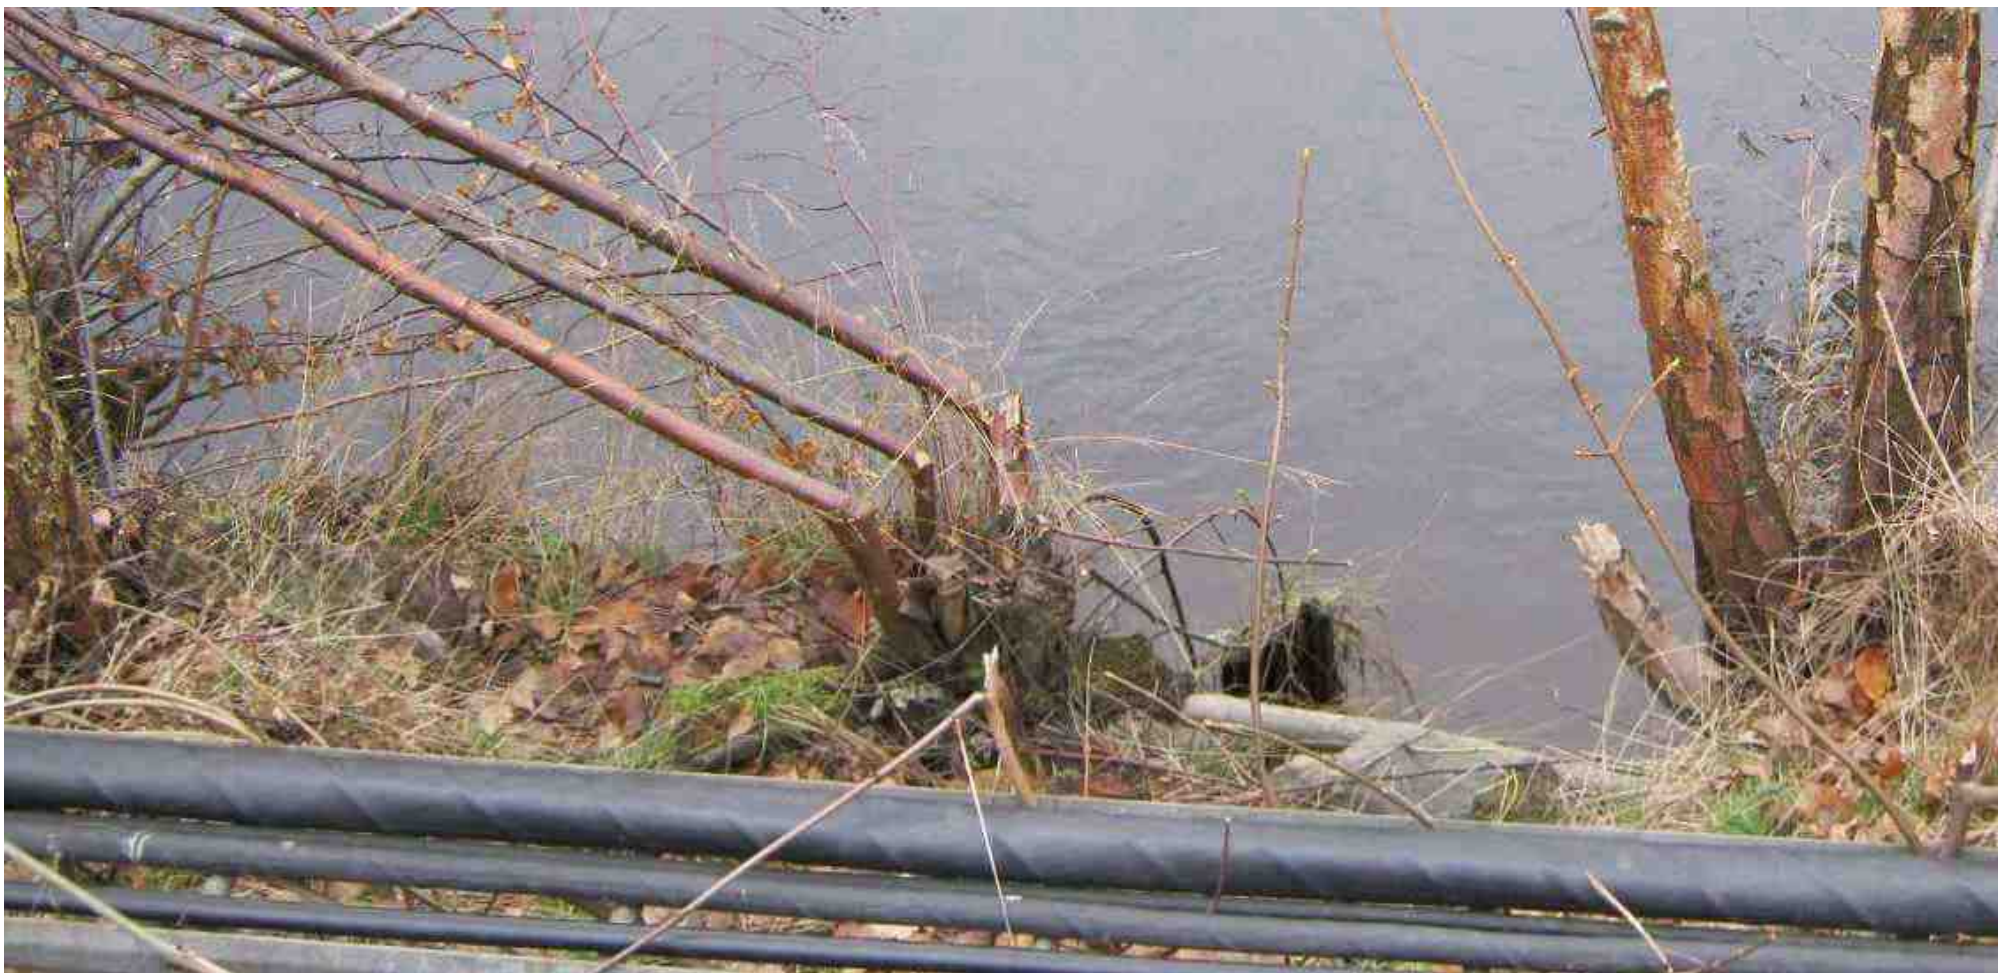
**Figur B.1.9** Fotografi tagen vid Järnvägsbron sydlig riktning över träskoning vid Sävåns norra sida (Delområde B).

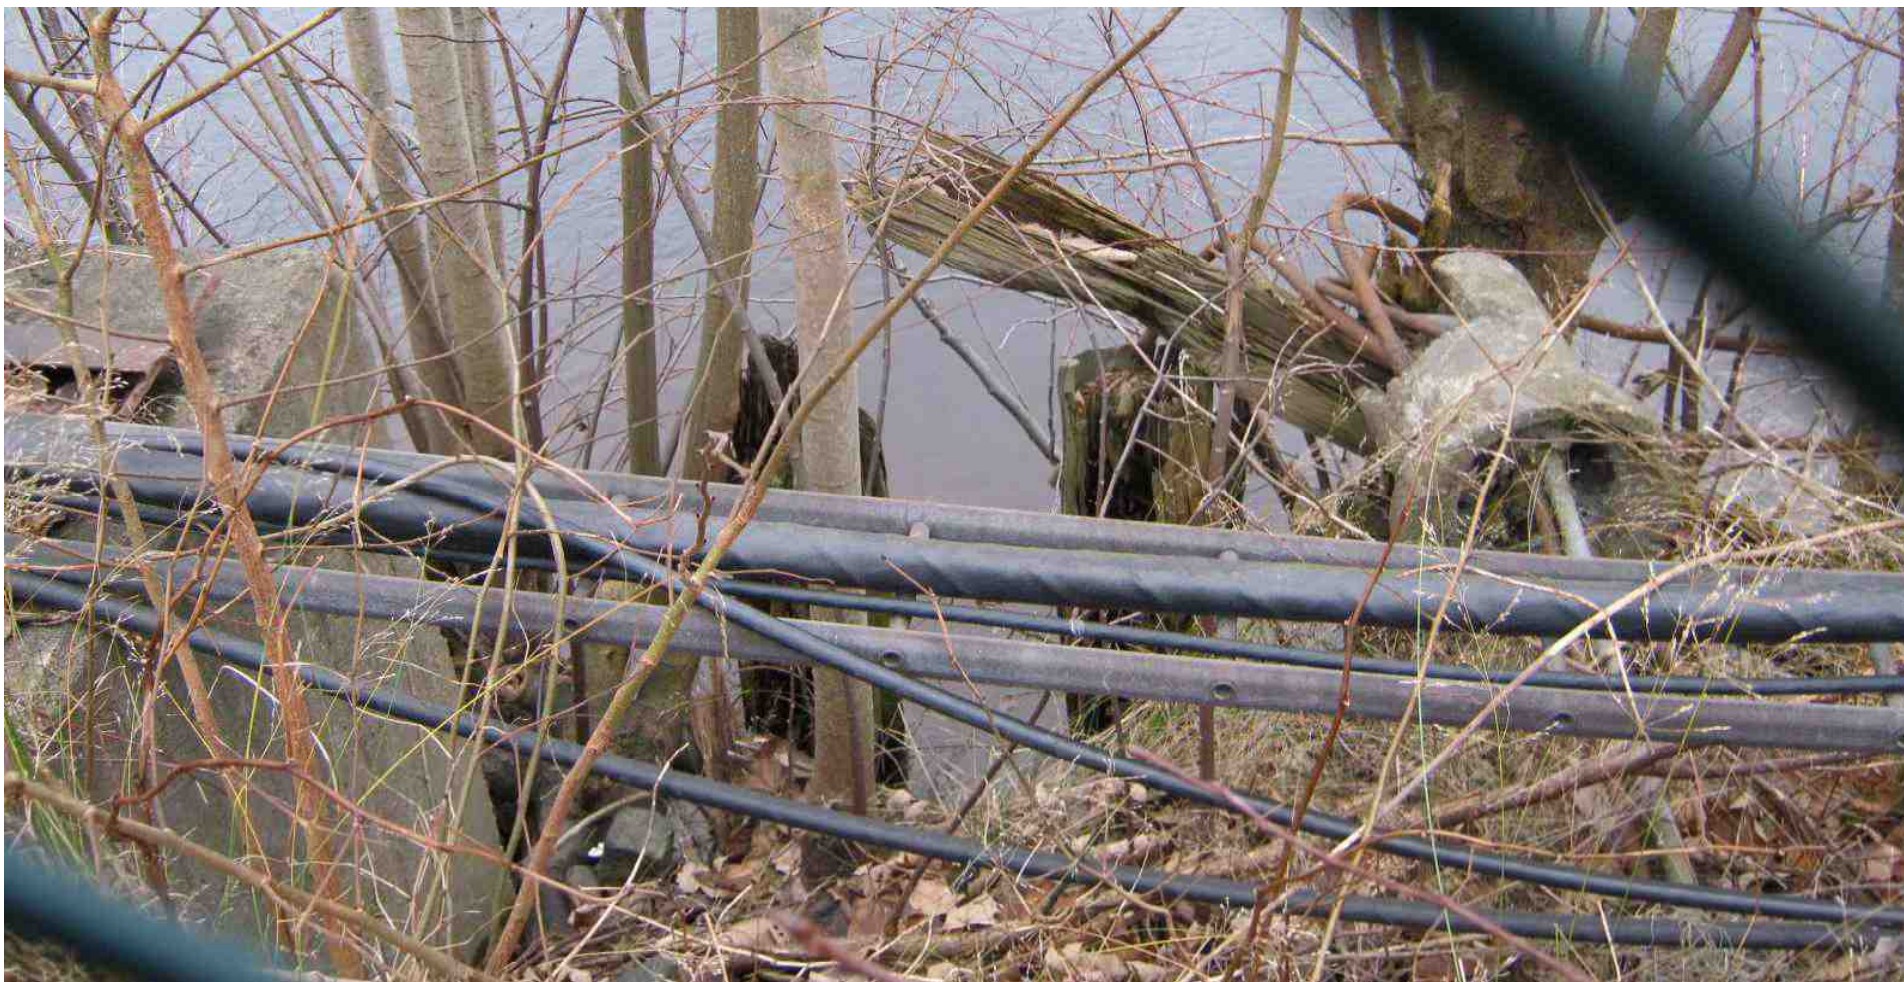
**Figur B.1.10** Fotografi tagen vid Järnvägsbron sydlig riktning över träskoning vid Sävåns norra sida (Delområde B).

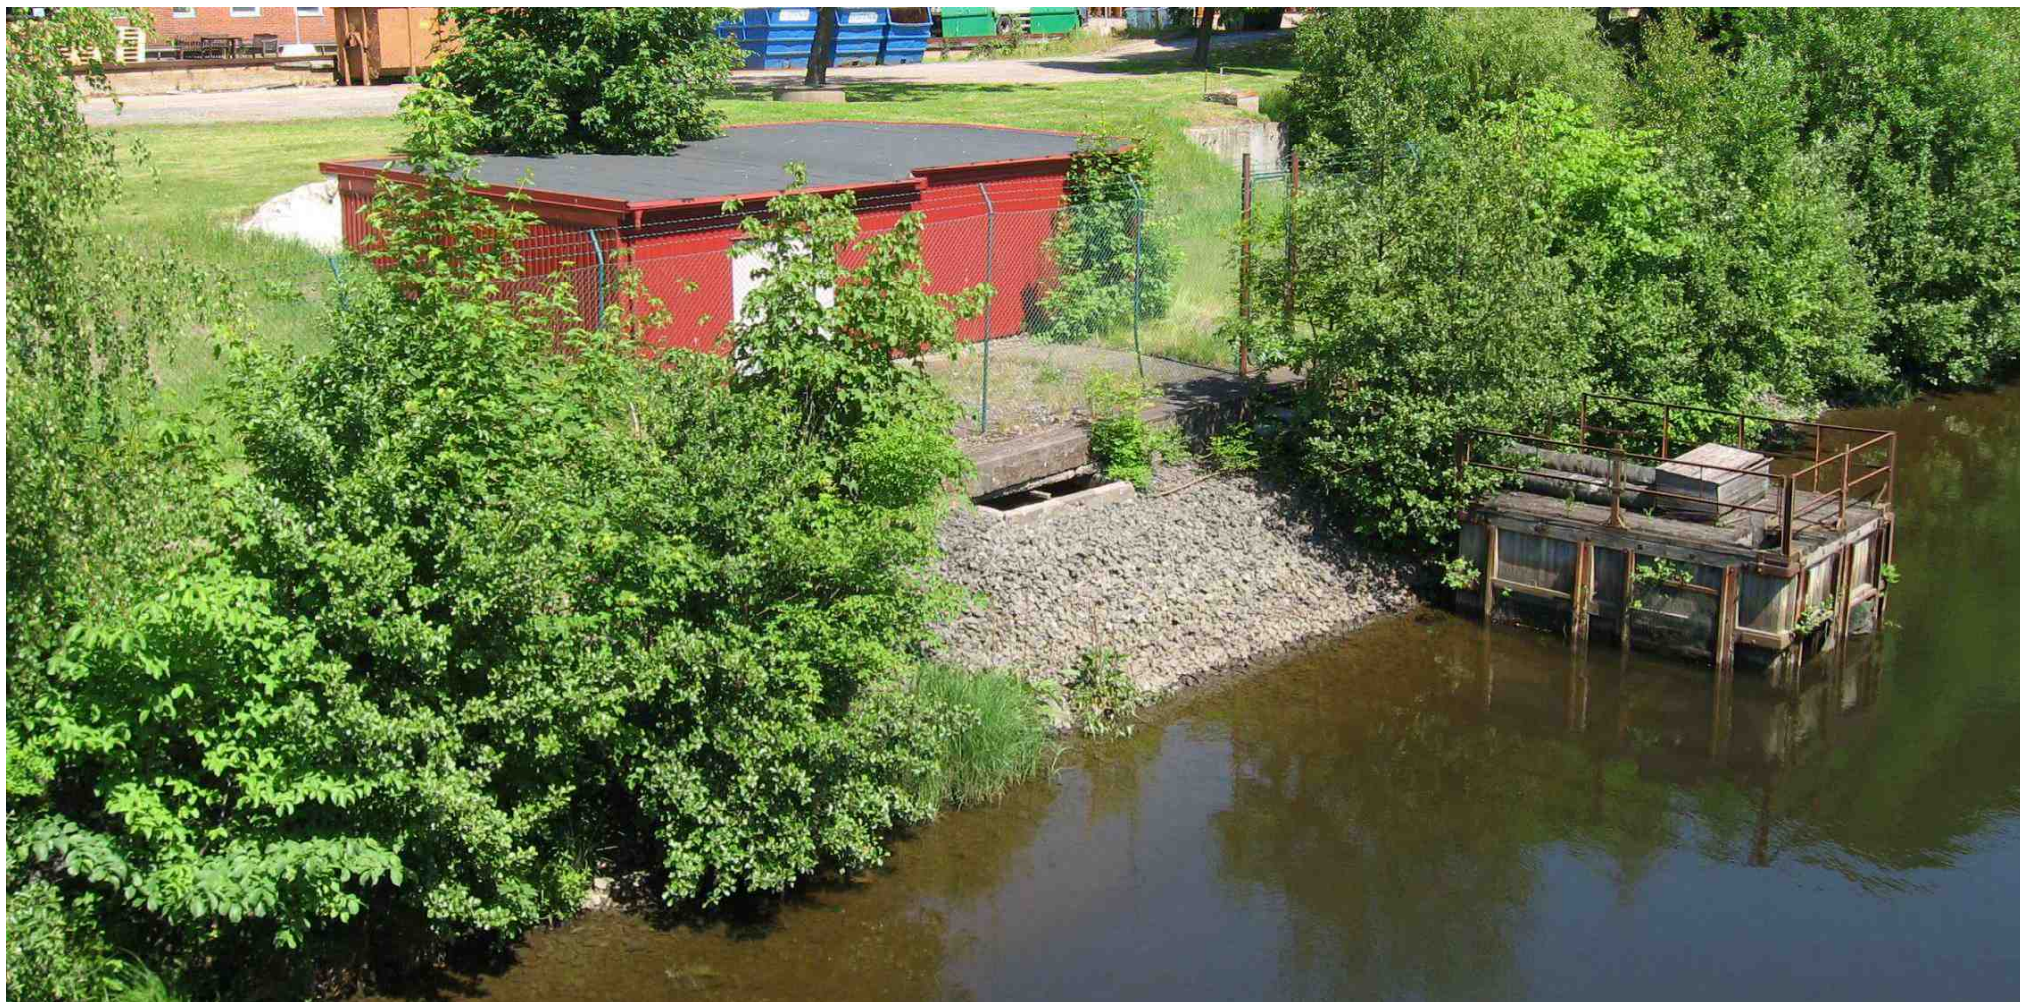
**Figur B.1.12** Fotografi tagen från Järnvägsbron nordöstlig riktning över erosionsskydd vid Säveåns norra sida (Delområde C).

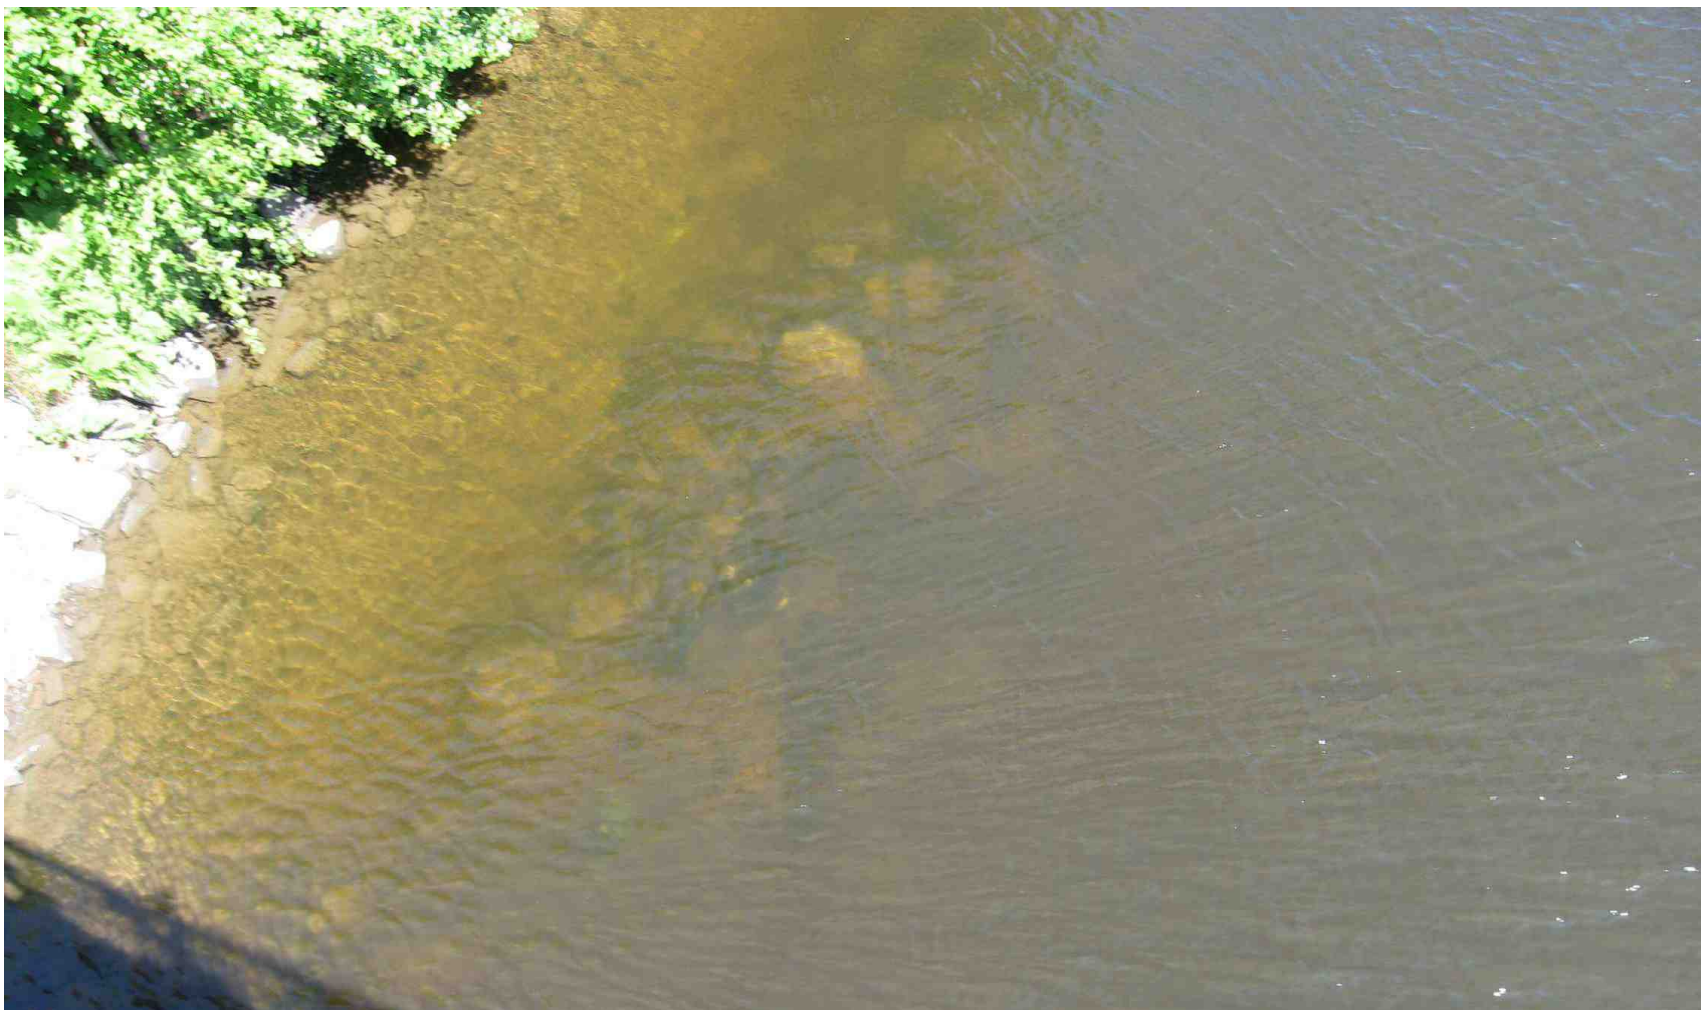
**Figur B.1.13** Fotografi tagen från Järnvägsbron östlig riktning över erosionsskydd vid Sävåns norra sida (Delområde C).

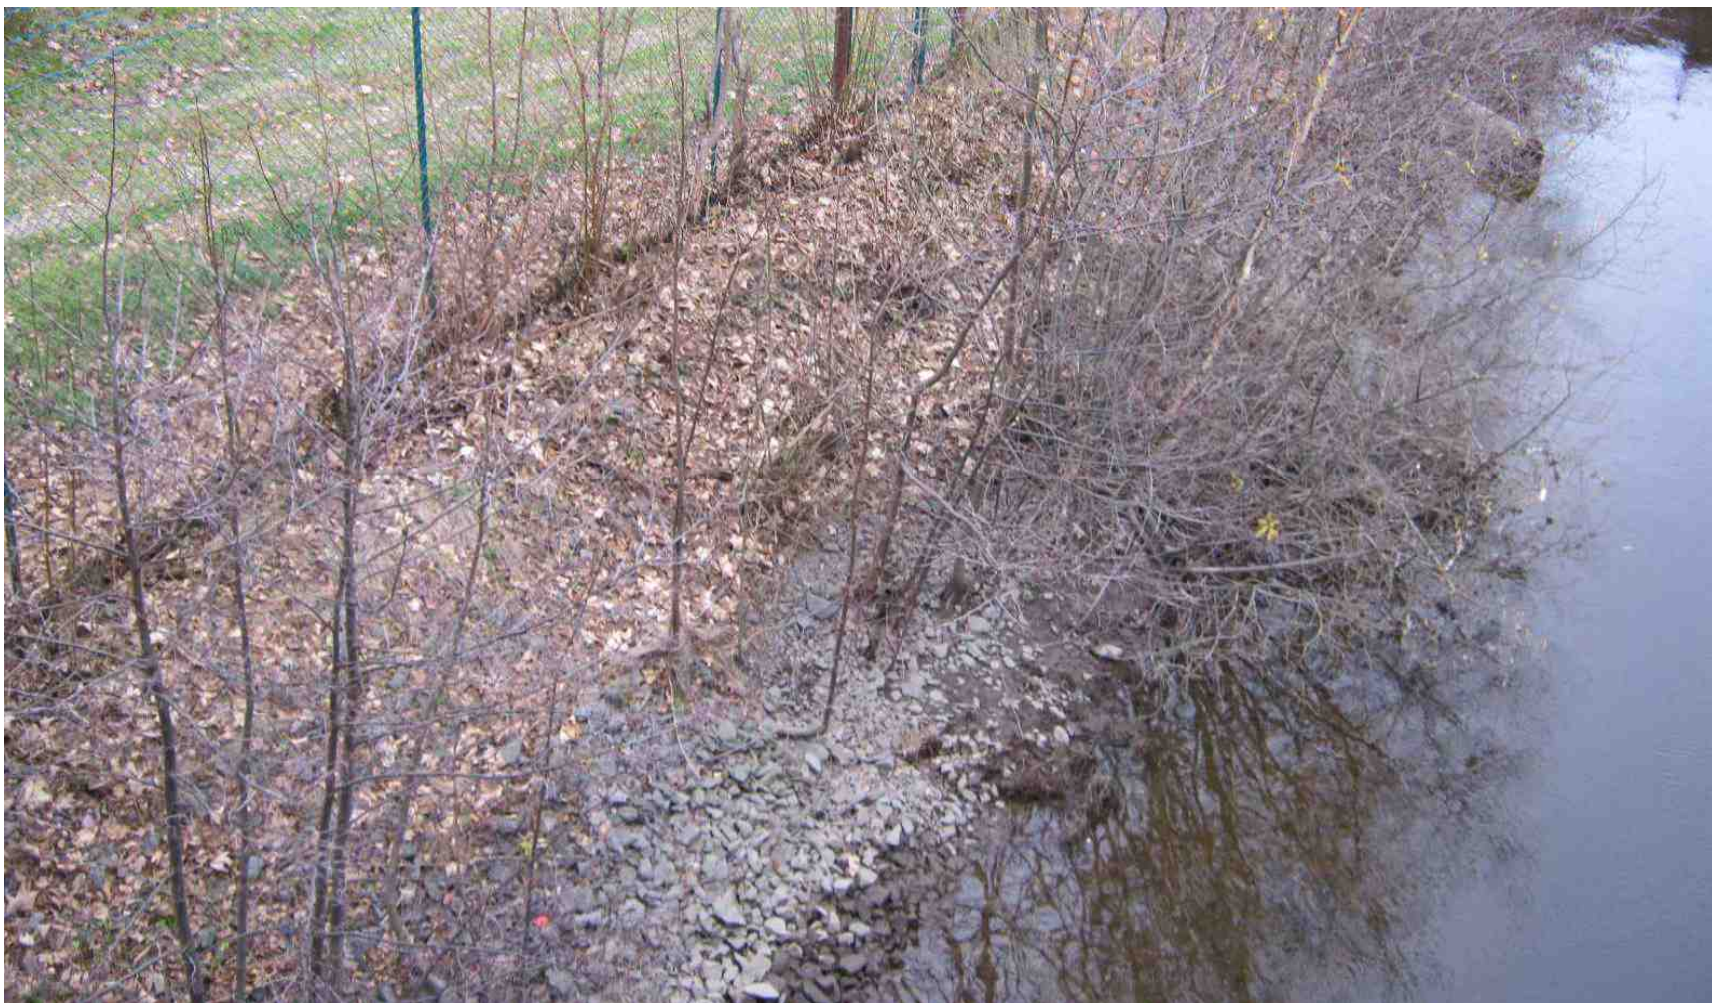
**Figur B.1.14** Fotografi tagen från Stallmästarebron östlig riktning över erosionsskydd vid Sävåns norra sida (Delområde D).

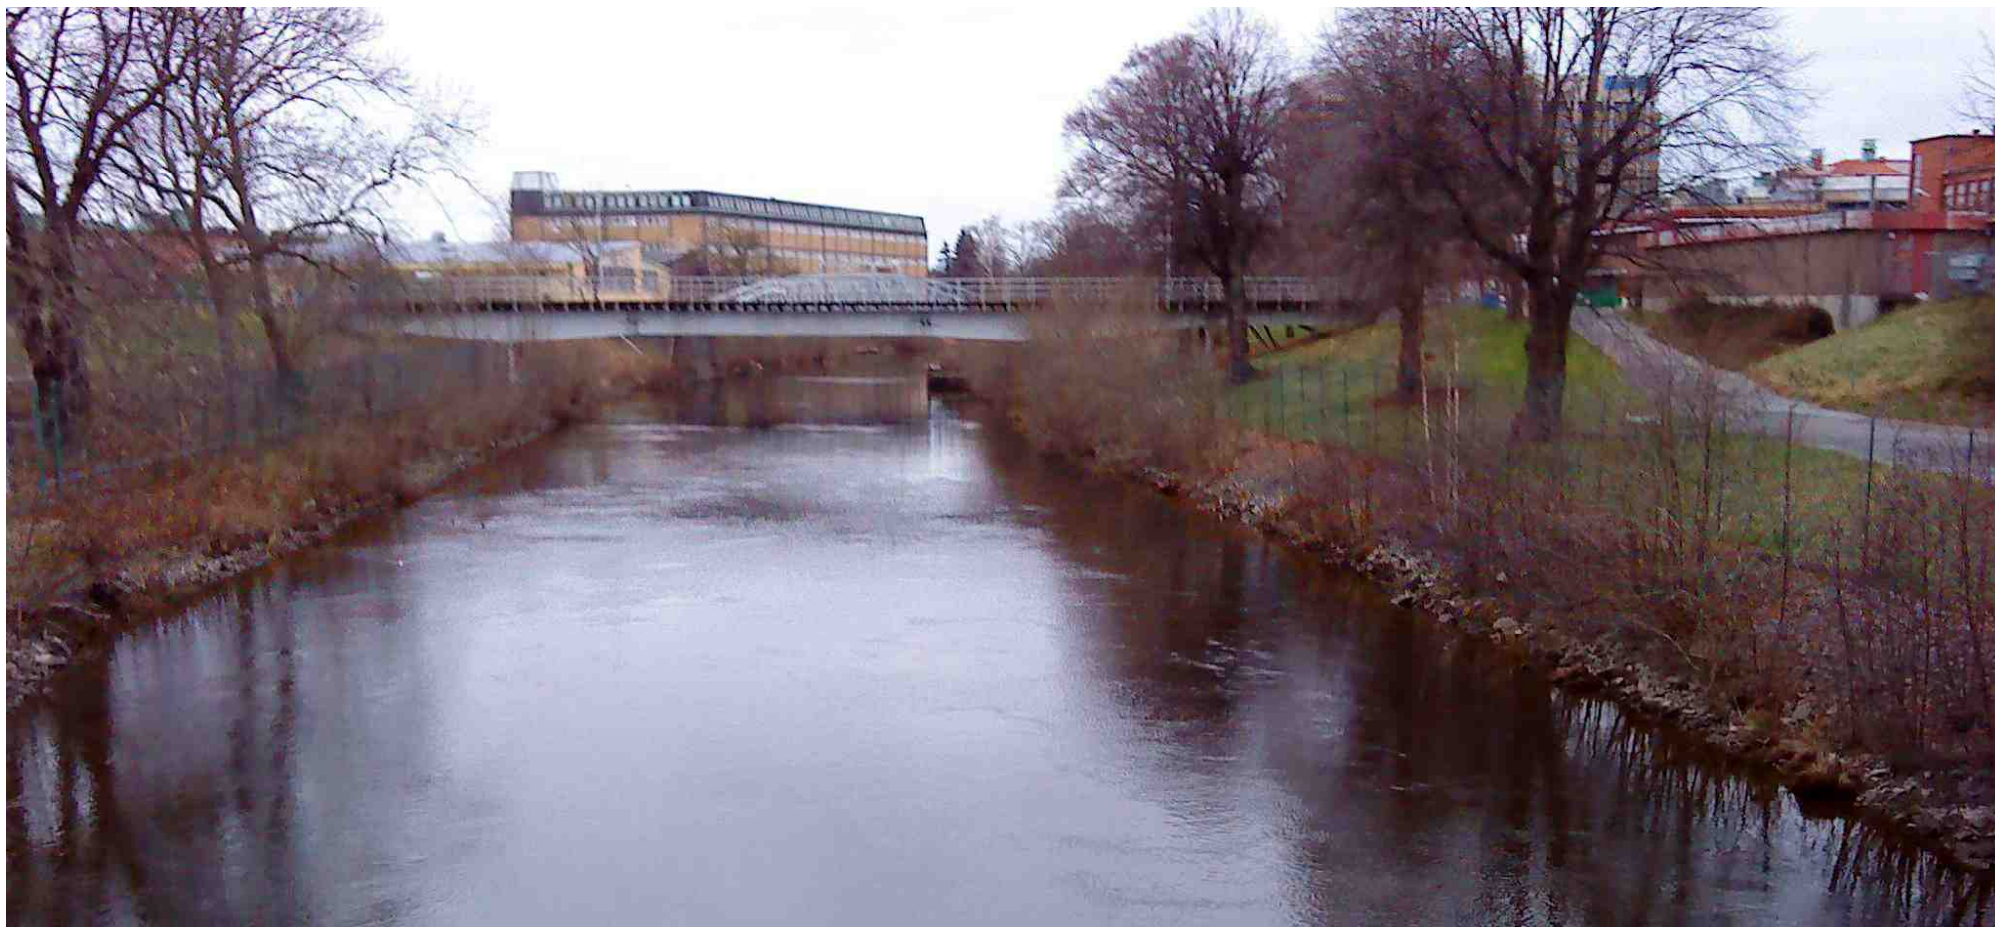
**Figur B.1.15** Fotografi tagen från Ryttmästarebron västlig riktning med befintlig erosionsskydd vid Säveåns norra sida på höger sida (Delområde D).

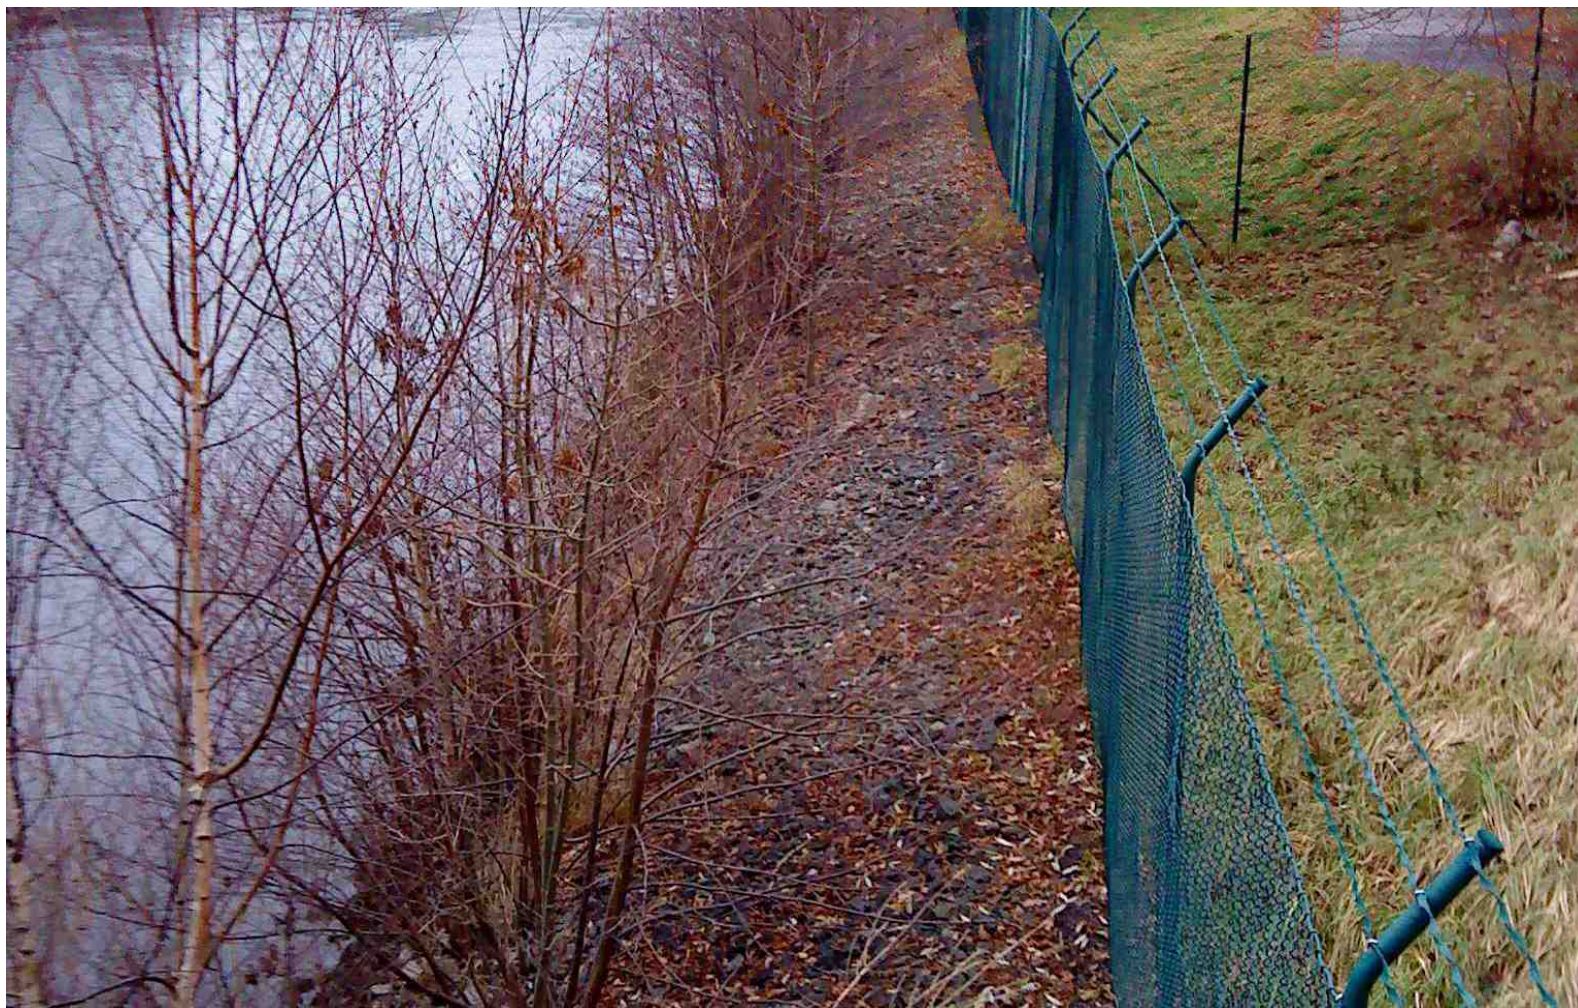
**Figur B.1.16** Fotografi tagen från Ryttmästarebron västlig riktning över erosionsskydd vid Säveåns norra sida (Delområde D).
