## DETALJPLAN NYA KULAN

### Fördjupad stabilitetsutredning

TEKNISK PM, GEOTEKNIK

Göteborg 2011-04-21, Rev A 2011-06-29, Rev B 2011-09-20, Rev C 2016-03-18, Rev D 2016-05-27

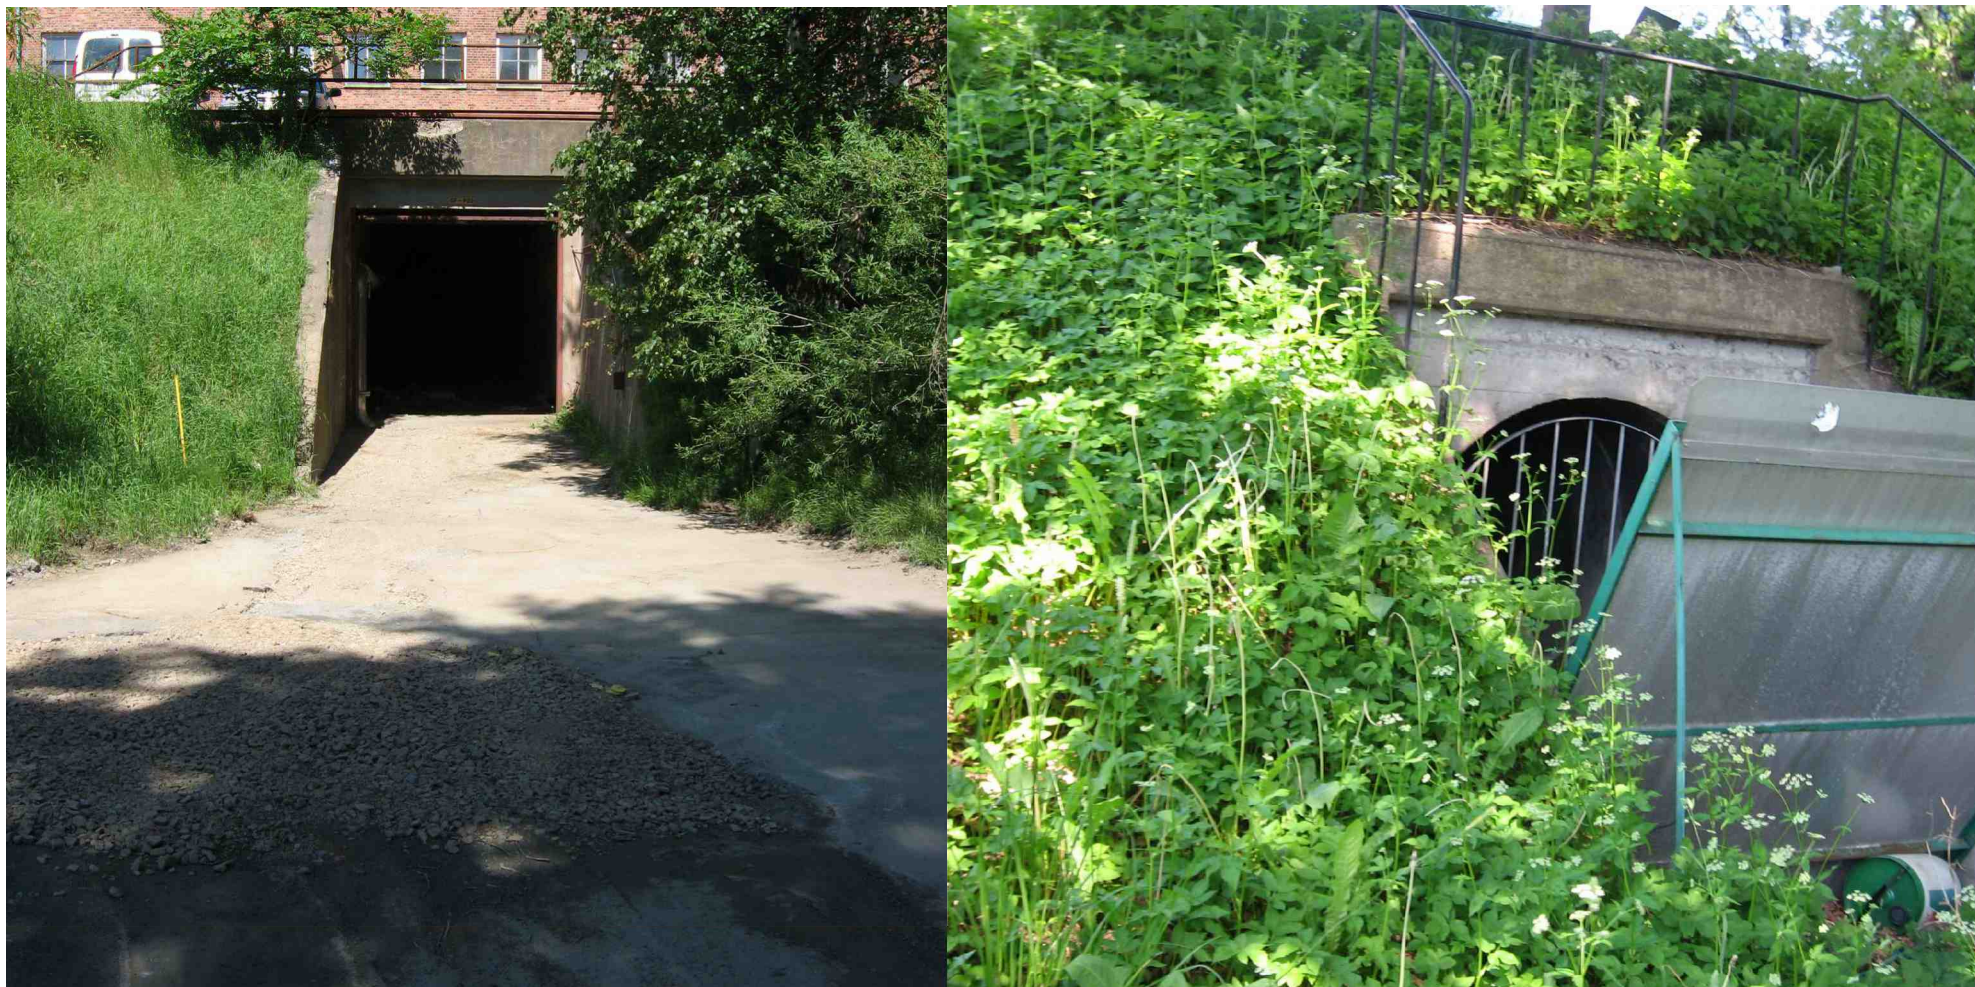
**Figur B.1.17** Fotografi tagen vid Ryttmästarebron nordlig riktning över kulvertar nedan stor industriplan (Delområde D).

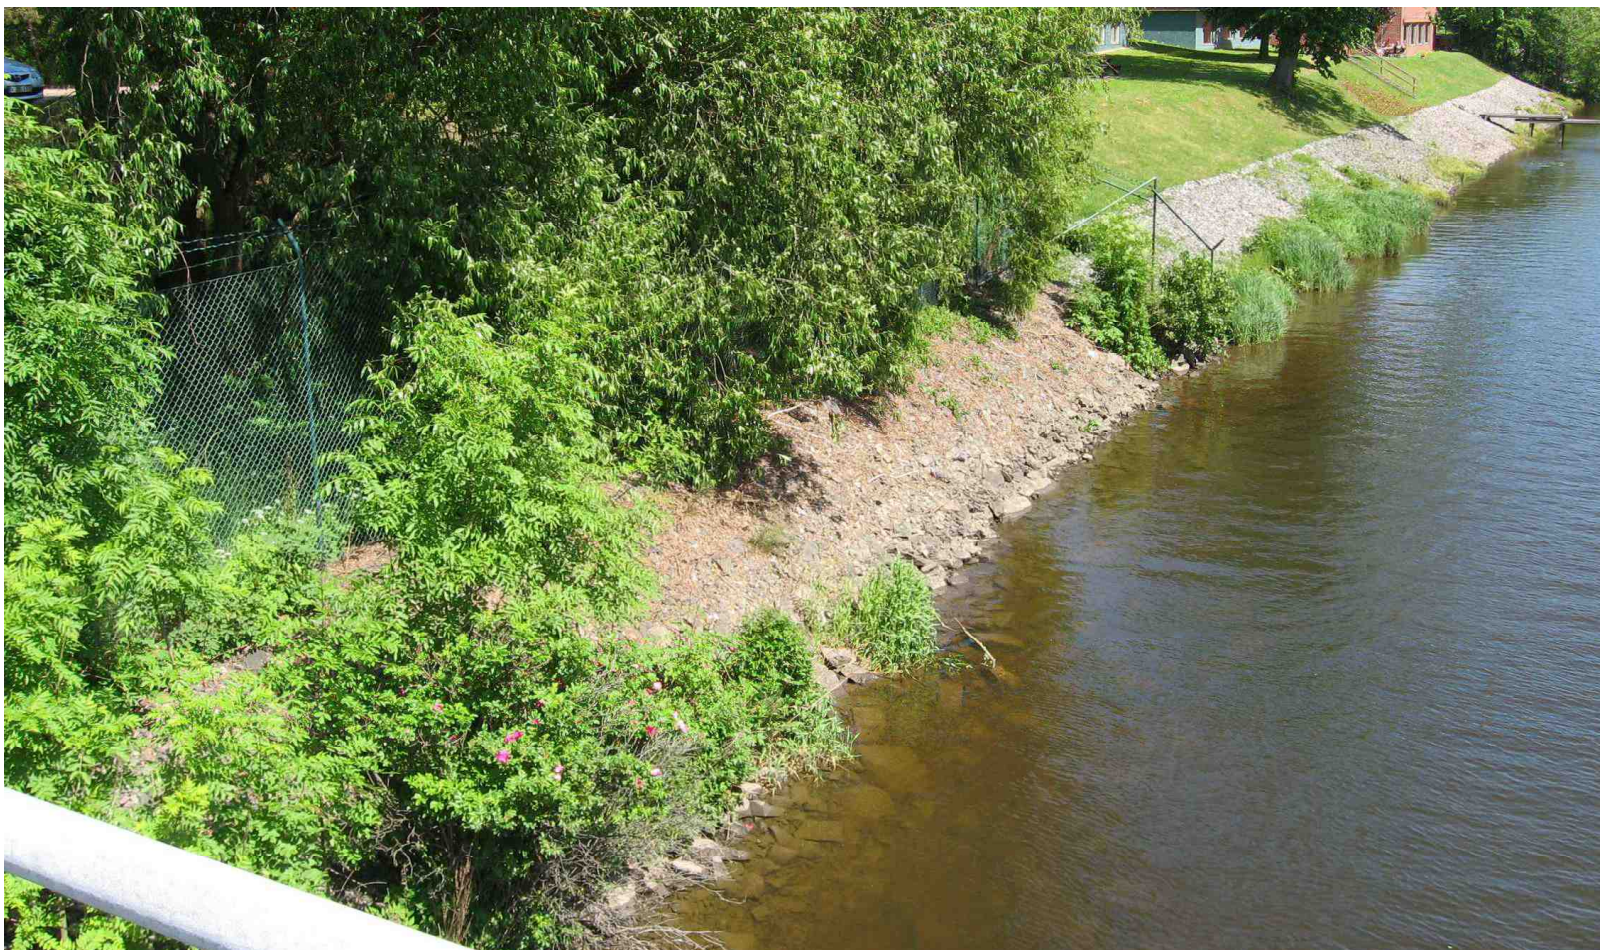
**Figur B.1.18** Fotografi tagen från Ryttmästarebron östlig riktning över erosionsskydd vid Sävåns norra sida (Delområde E).

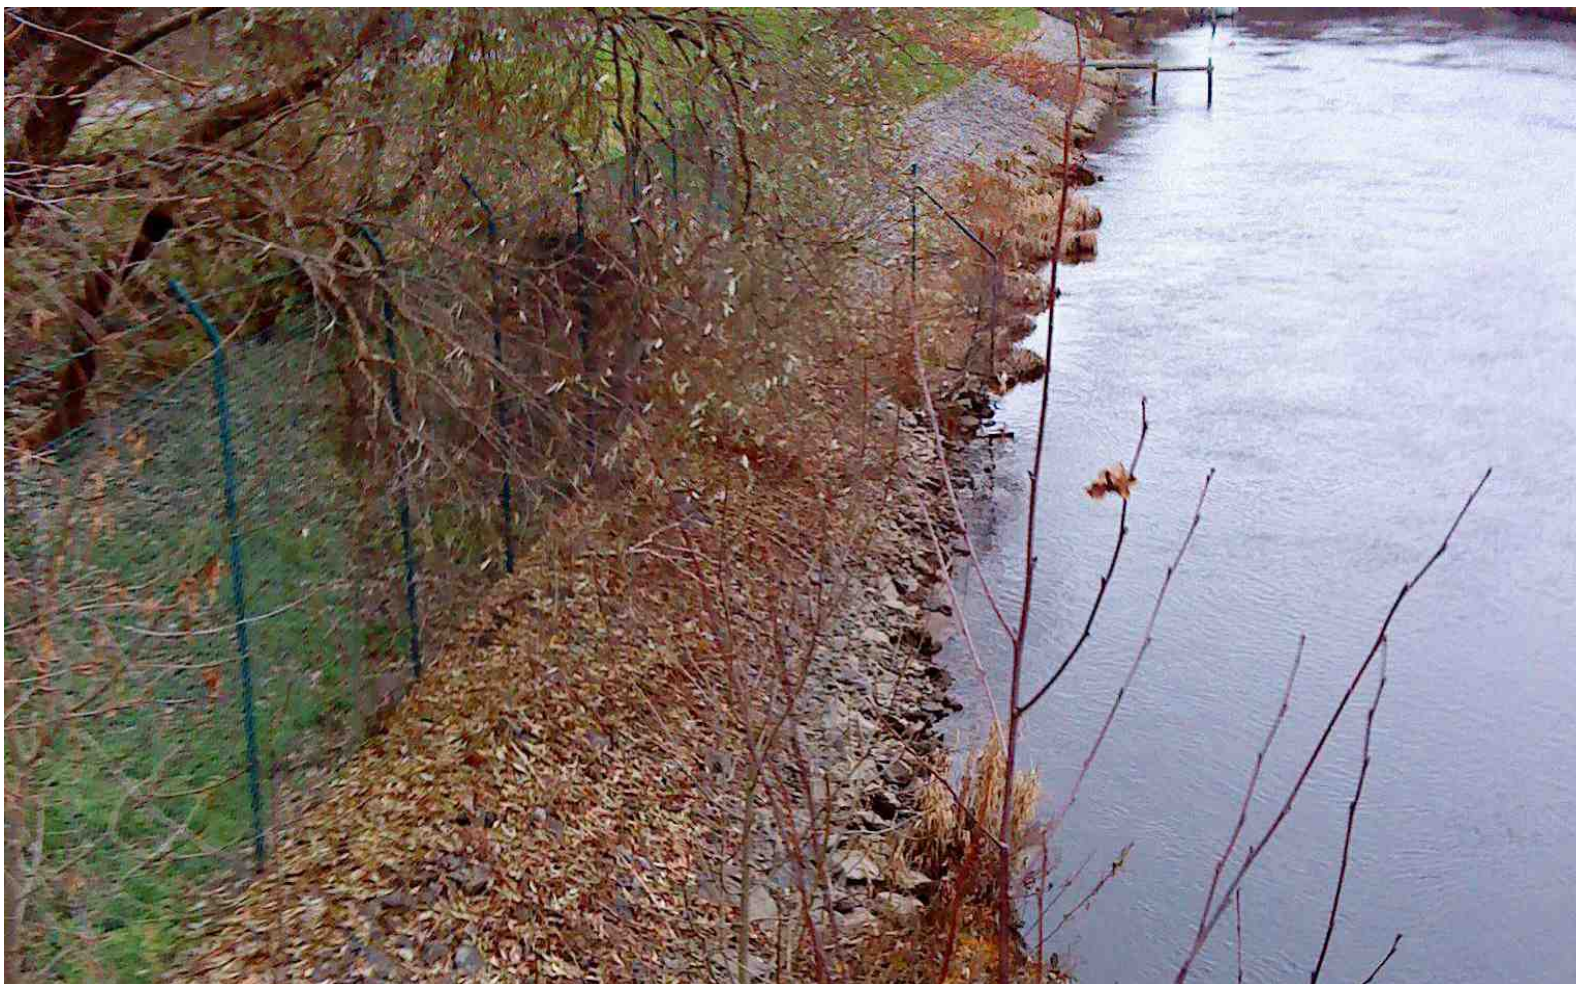
**Figur B.1.19** Fotografi tagen från Ryttmästarebron östlig riktning över erosionsskydd vid Sävåns norra sida (Delområde E).

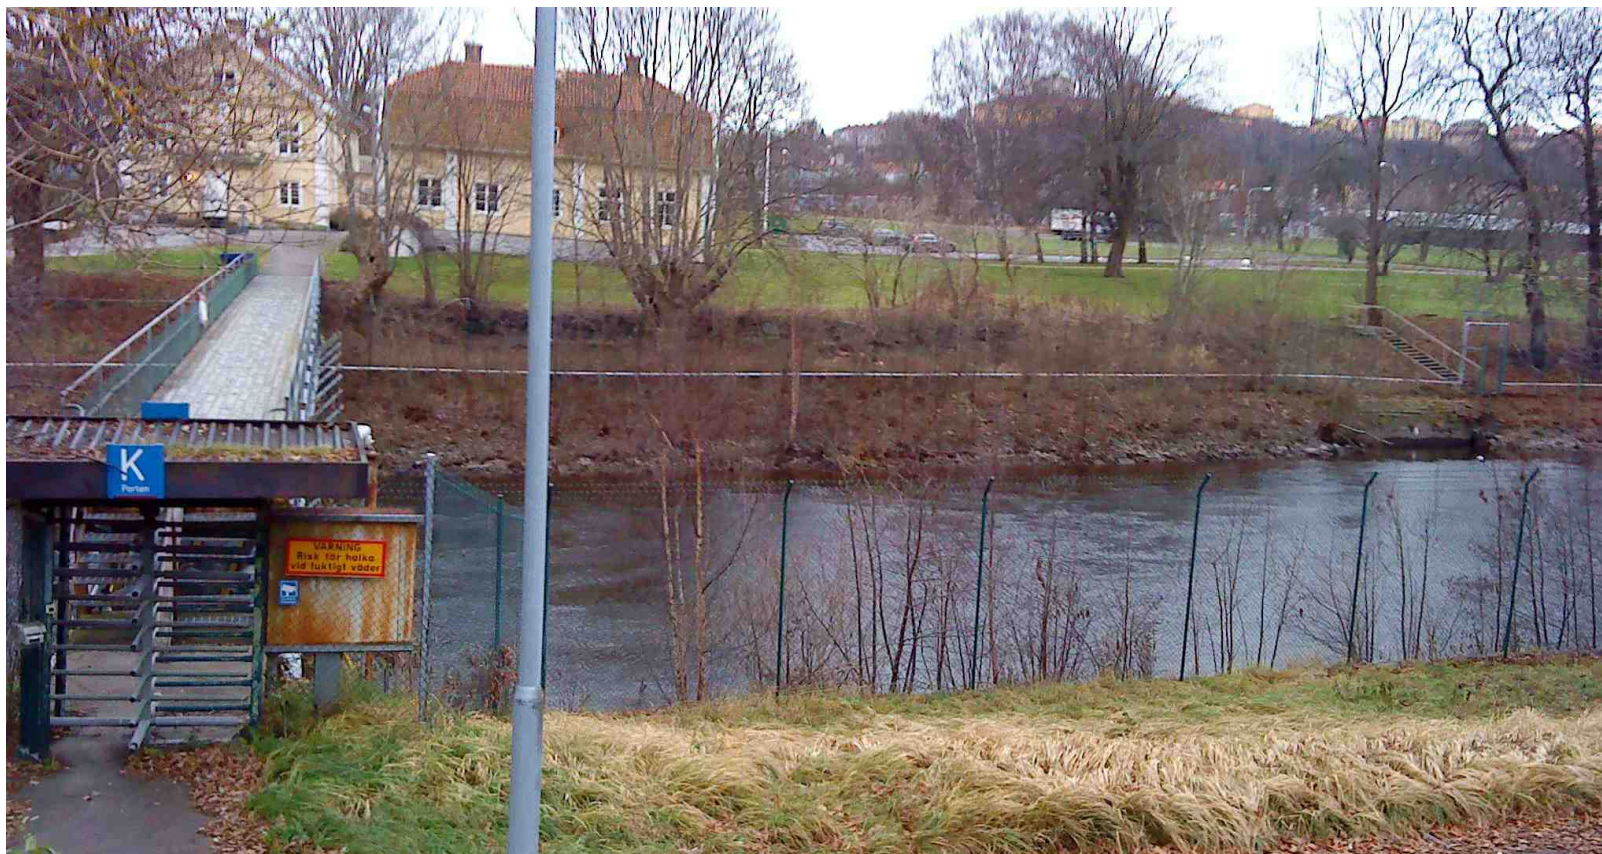
**Figur B.1.20** Fotografi tagen vid Ryttmästarebron sydlig riktning över erosionsskydd vid Sävåns södra sida (Delområde F).

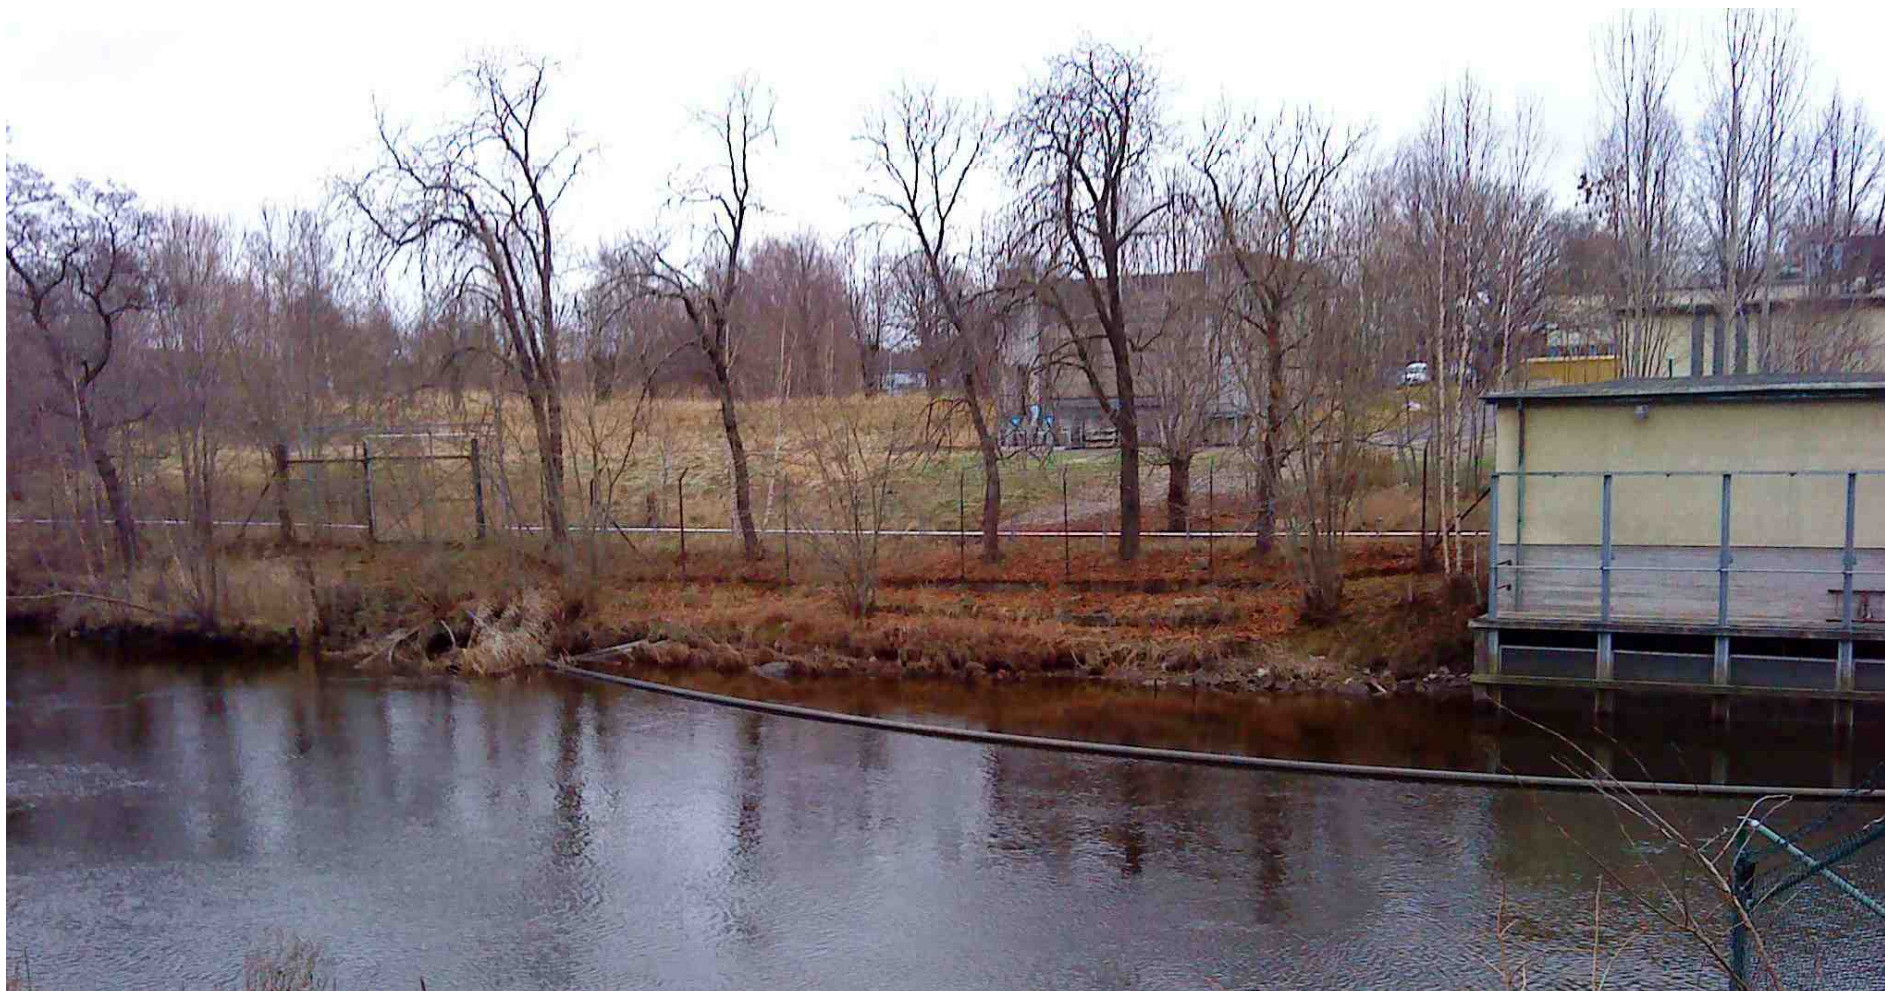
**Figur B.1.23** Fotografi tagen vid Ryttmästarebron sydlig riktning över träskoning vid Sävåns södra sida (Delområde G).

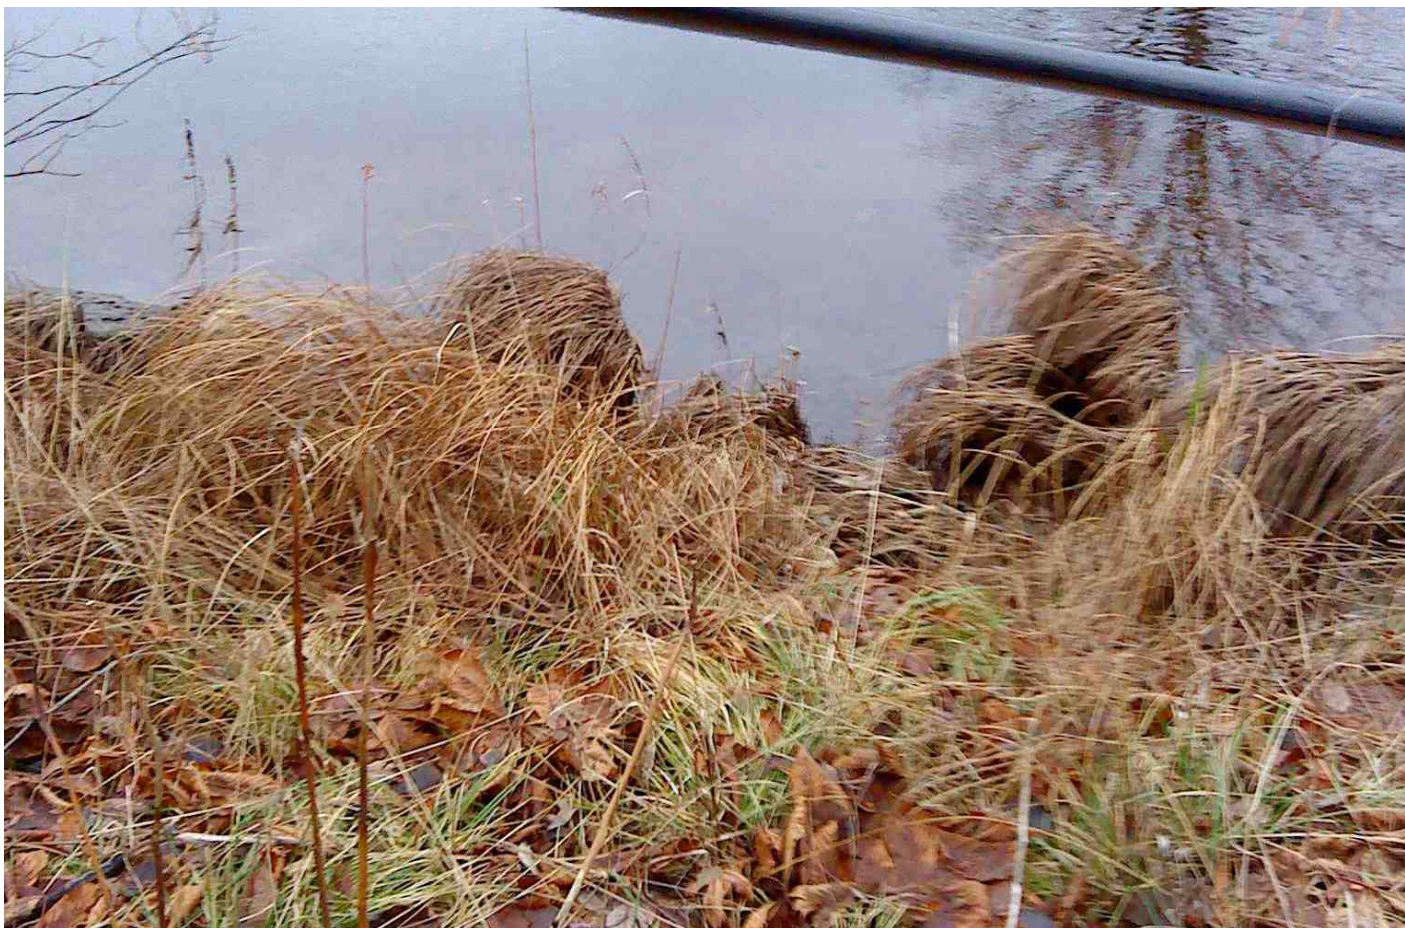
**Figur B.1.24** Fotografi tagen vid Ryttmästarebron nordlig riktning över träskoning vid Sävåns södra sida (Delområde G).
