# GEOTEKNISK PM FÖR DETALJPLAN

## FASTIGHET GAMLESTADEN 2:8

2022-02-25

Fastighet Gamlestaden 2:8

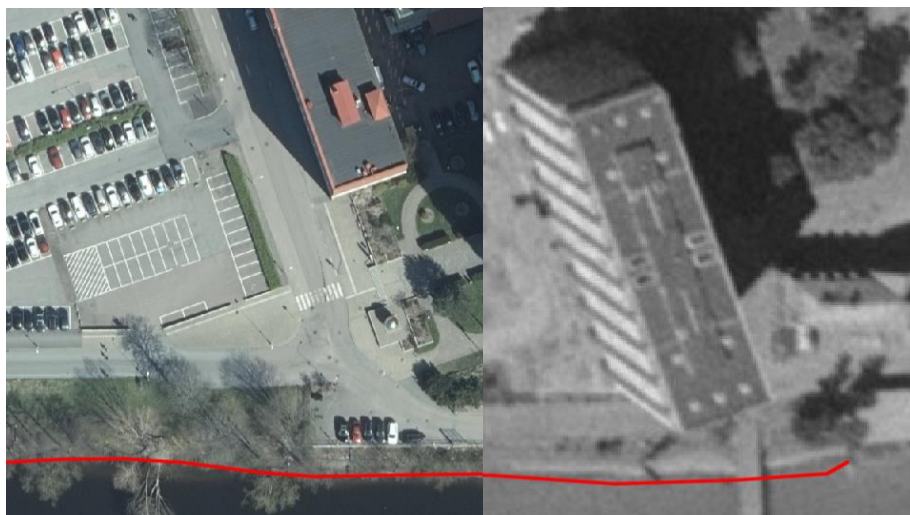
Figur 7 Kollage framtaget från ortofoto från Lantmäteriet med nutid t.v. och historisk bild från 1975 t.h. med inritad strandlinje idag.

Noteras bör att erosionen längs sträckan från 1977 och framåt är mycket begränsad. Jämförelser mellan Lantmäteriets flygbilder från 1975 och 2021 visar att strandlinjen i stort är oförändrad och att strandlinjen snarare har förflyttats ut mot mitt av Sävveån. Se Figur 6 och Figur 7 nedan. Detta kan förklaras av att erosionsskyddet har bättrats på eller att sediment har ackumulerats längs sträckan. Befintligt erosionsskydd kan således, även om behovet av förbättringar påvisats, anses vara funktionsdugligt i sin nuvarande utformning.
