Geoteknisk utlåtande

Detaljplan för bostäder och verksamheter Gunnilse centrum, Göteborgs Stad

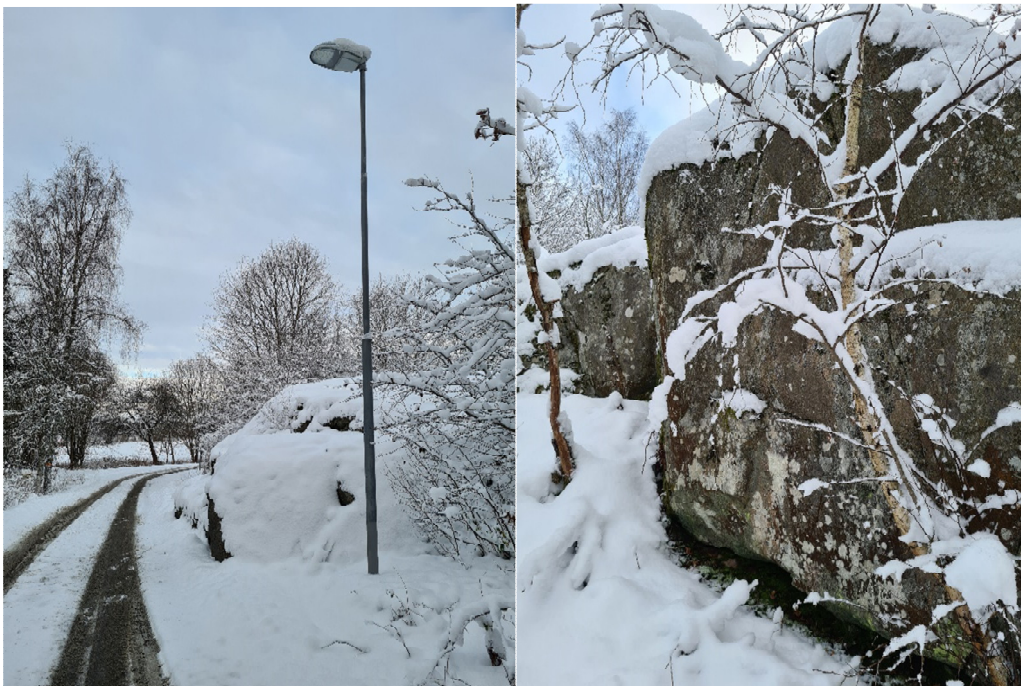
Figur 4. Bergslänt vid Stommavägen

Längs Stommavägen i sydöstra delen av planområdet finns en bergslänt. Beroende på placering av förskola/naturområde etc bör bergets kvalitet, eventuell risk för blockutfall och behov av bergssäkring utföras av bergsakkunnig.
