# Samrådsunderlag Markmiljö

**Detaljplan för centralbad och blandstad norr om  
Valhallagatan, Göteborgs Stad. Dnr: 22/0549**

2023-06-05

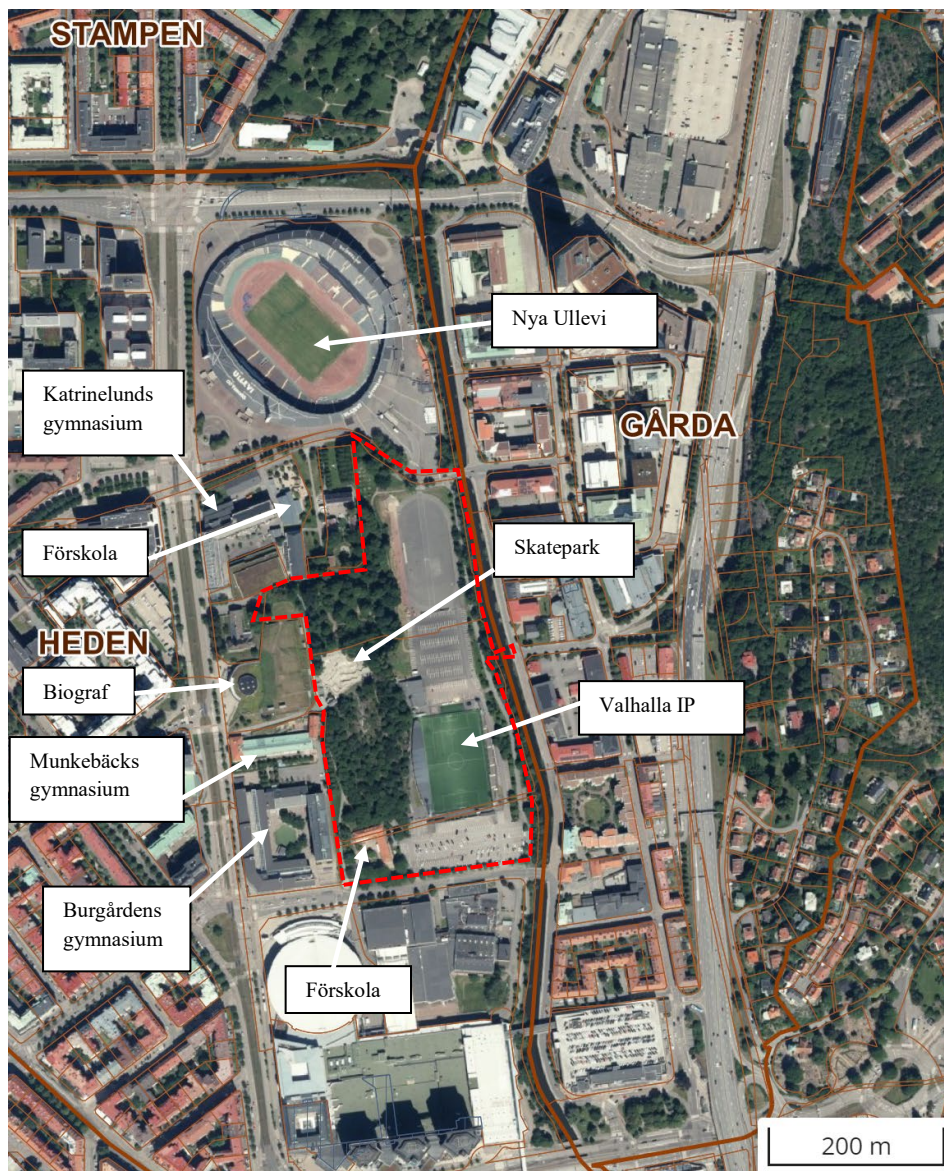
Figur 1. Detaljplaneområdet är markerad med röd streckad linje

Utbygganden i det nya detaljplaneförslaget för centralbad och blandstad norr om Valhallagatan innebär byggnation av blandstad med bad, park, torg, gator, förskolor, skola, bostäder, centrum, parkering m.m. inkl. en ny gångbro över Mölndalsån, Figur 1. Projektet kommer bedrivas parallellt med detaljplan söder om Valhallagatan.
