Göteborgs Stad Trafikkontoret

# Engelbrektslänken GFS

## Vibrationsutredning

Uppdragsnr: 106 10 04 Version: 1  
2019-06-24

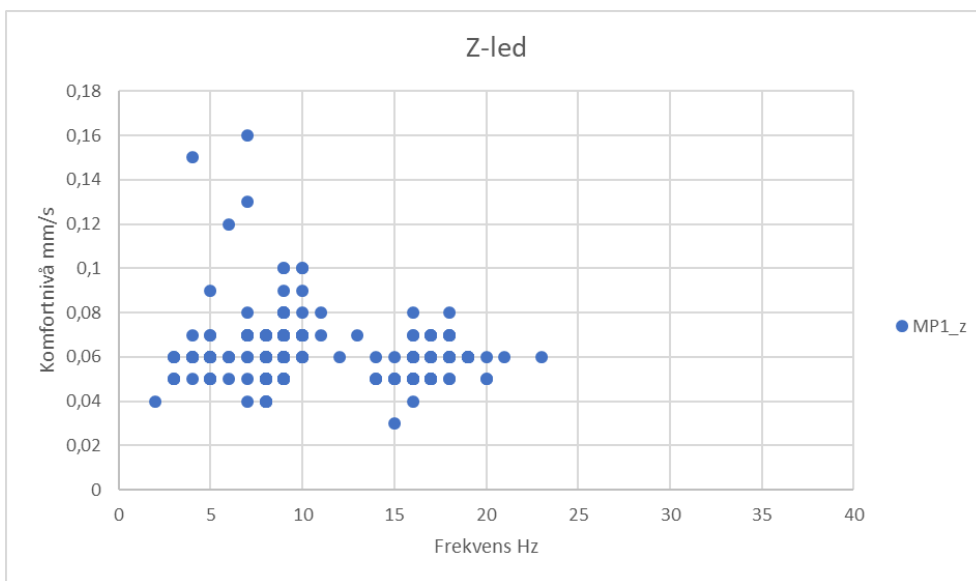
Figur 5.1. Uppmätta komfortnivåer i mark för mätpunkt 1, vertikal riktning.

Från mätresultaten har uppmätta maxnivåer plockats ut tillsammans med dominant frekvenskomponent. Uppmätta vibrationsnivåer i vertikal riktning för mätpunkt 1 och mätpunkt 2 presenteras i **figur 5.1 respektive 5.2**. För mer information kring utförd mätning se bilaga 1.

För mätpunkt 1, som motsvarar befintlig byggnadsgrund, uppmättes maximalt 0,16 mm/s vägd RMS vid mättilfället. För mätpunkt 2 uppmättes maximalt 0,40 mm/s vägd RMS i mark.

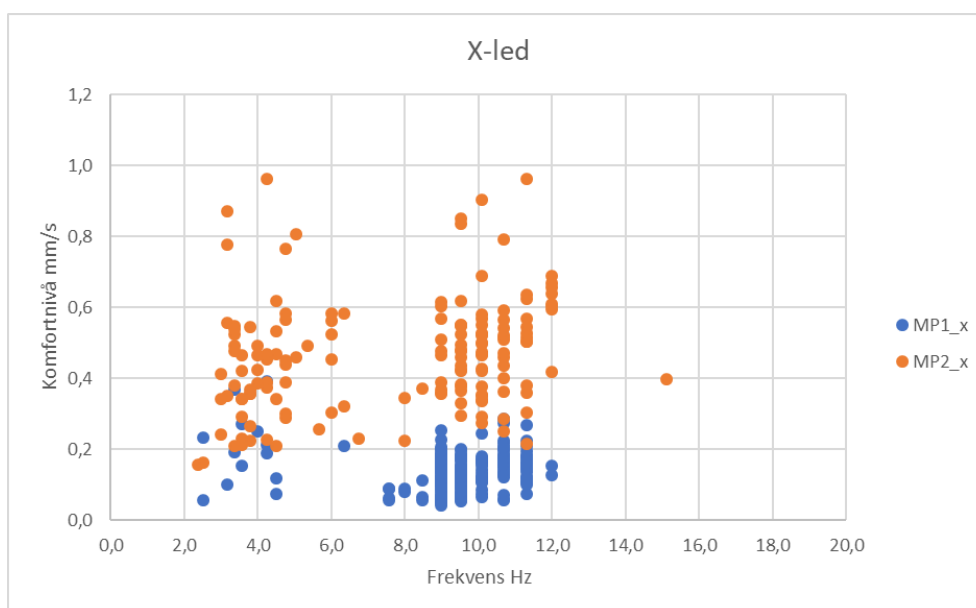
Figur 6.1 Högsta komfortnivå från responsspektraberäkningar ( $Q=10$ ) och vid vilken frekvens den uppträder för registreringar där tröskelvärdet i mark överskridits. X-led motsvarar här tvärs spårriktning.

För samtliga registreringar i mark över tröskelnivå har responsspektra beräknats och maximal komfortnivå (som inträffar vid viss frekvens) från dessa beräkningar presenteras nedan i **figur 6.1 – 6.3** för de olika riktningar. Där X-led motsvarar tvärs spårriktning, Y-led motsvarar längs spårriktning samt Z-led motsvarar vertikal riktning.

Från resultat kan noteras att störningar inträffar inom två frekvensområden, dvs cirka 2 – 6 Hz samt cirka 8 – 12 Hz. Resultaten med högst respons har analyserat noggrannare för MP 2 och exempel för dessa presenteras i **figur 6.4 – 6.7**. Från resultaten kan man urskilja att registreringar inom 2 – 6 Hz uppstår till största sannolikhet från spårvagnstrafik och har en varaktighet på ca 15 – 20 sekunder. Registreringar inom frekvensområde 8 – 12 Hz har en varaktighet på under 2 – 5 sekunder och det går tydligt att urskilja excitering motsvarande varje hjulpar passerande ojämnheter i vägbana.

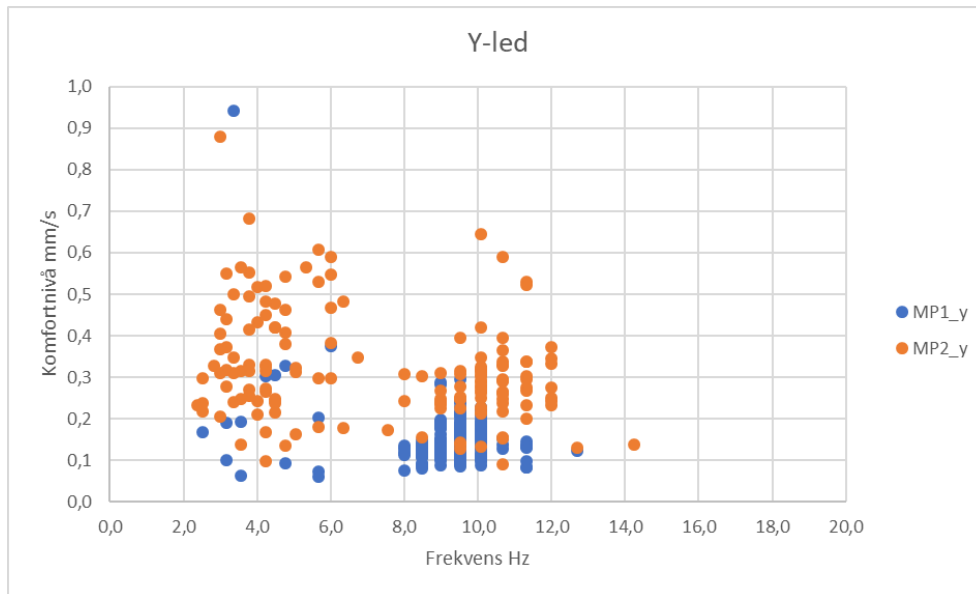
Figur 6.2 Högsta komfortnivå från responsspektraberäkningar ( $Q=10$ ) och vid vilken frekvens den uppträder för registreringar där tröskelvärdet i mark överskridits. Y-led motsvarar här längs spårriktning.

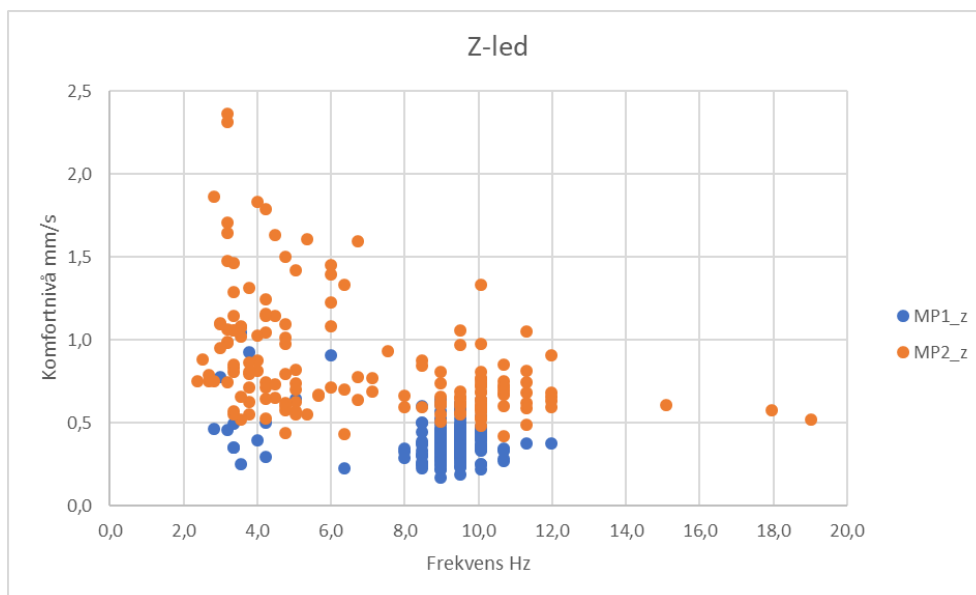
Figur 6.3 Högsta komfortnivå från responsspektraberäkningar ( $Q=10$ ) och vid vilken frekvens den uppträder för registreringar där tröskelvärdet i mark överskridits. Z-led motsvarar här vertikal riktning.
