# Engelbrektslänken GFS

## Bullerutredning - Inomhusvärden

Huvudrapport

Version: 2 Datum: 2021-04-28

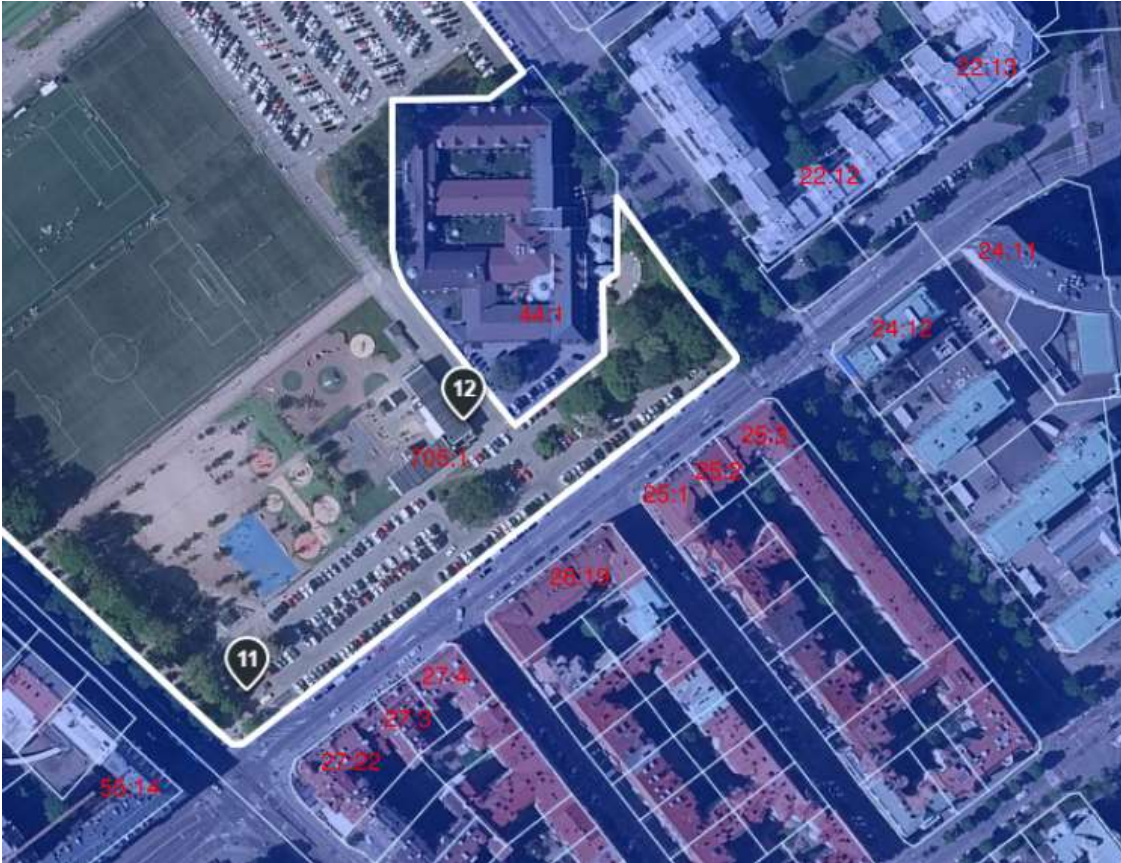
Figur 1 : Berörda fastigheter

Följande fastigheter förväntas beröras av den nya Engelbrektslänken, se rödmarkerad fastighetsbeteckning i bilden nedan.

Totalt är det 14 fastigheter som berörs.

Bland de berörda fastigheterna återfinns en förskola, två hotell, en kontorsbyggnad och tio flerbostadshus. Längst ner i flerbostadshusen återfinns ett antal butiker och restauranger.

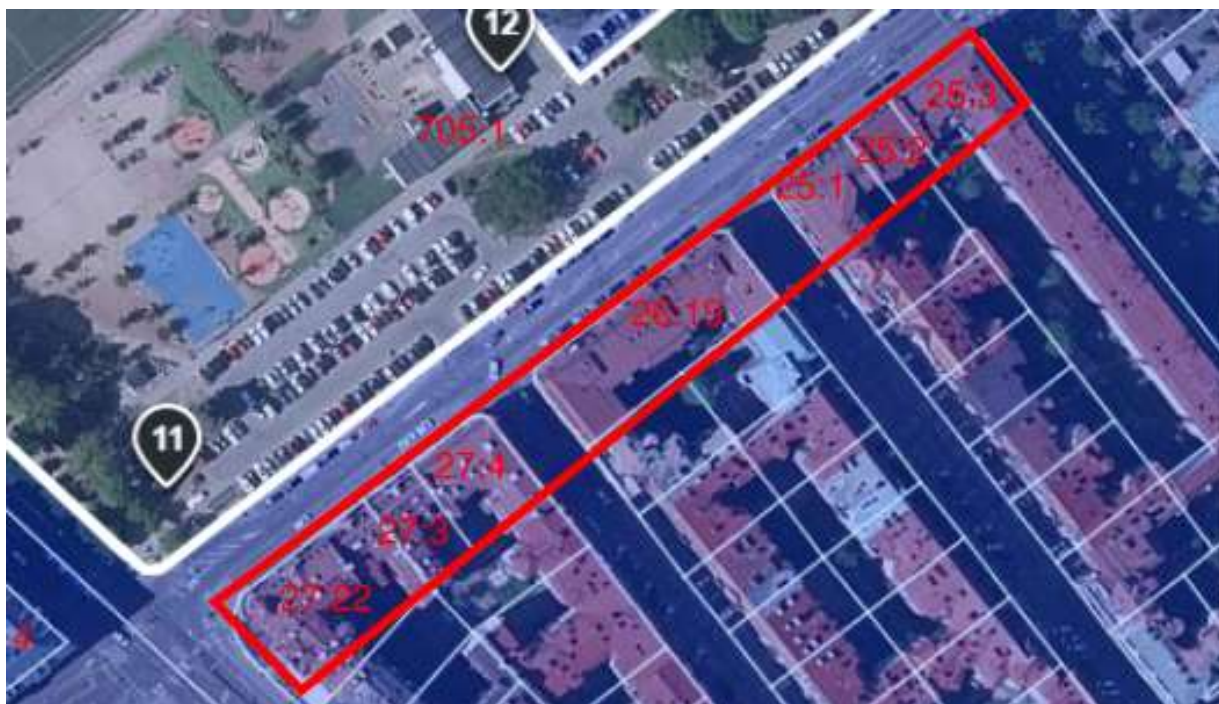
Figur 2: Fastigheter i Göteborgs stads bevarandeprogram

Bland de berörda fastigheterna skyddas följande fastigheter av bevarandeprogram.
