# Magasinsgatan 5

Dagsljusanalys (VSC) 2022-01-04

Projektet ligger inom Vallgraven vid Magasinsgatan och syftar till att möjliggöra för på- och ombyggnad av fastigheten "Inom Vallgraven 56:2" med ett utökat innehåll för centrum-funktioner och bostäder.

Syftet med den här analysen är att studera hur tillgången till dagsljus för omkringliggande bebyggelse påverkas av den planerade påbyggnationen.

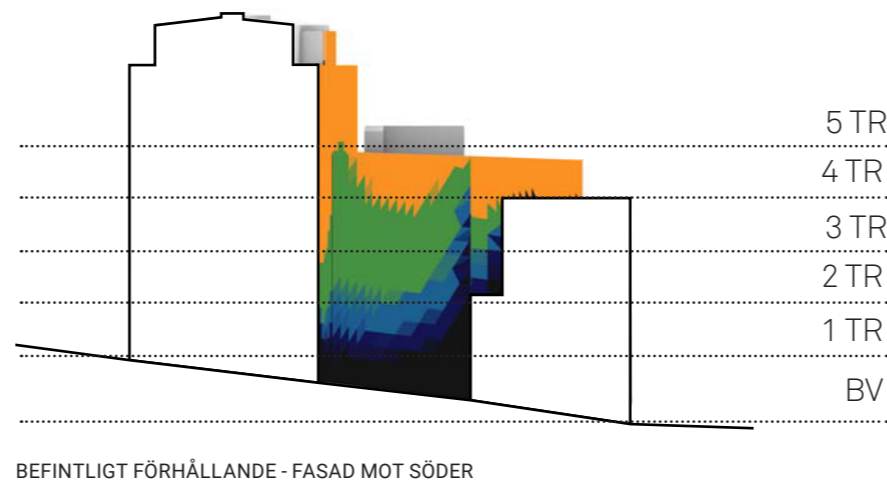
Bilderna visar dagsljusstillgång på fasaderna före och efter påbyggnationen. Detta kvarter är tätbebyggt och dagsljusstillgången särskilt i botten- och första våningarna är redan idag begränsad. Analysen visar att påbyggnaden kommer endast påverka en mindre delen av fasaden precis mittemot projektet (se markeringen nedan).

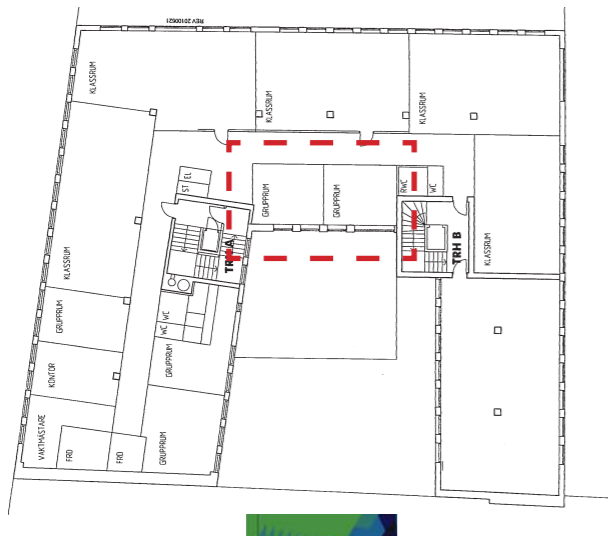
BEFINTLIGT FÖRHÅLLANDE - TRAPPA 2

Användningen i denna del av kvarteret är skola och bilder nedan visar hur planlösningen ser ut i denna del och vilka delar av planen som påverkas.  
(Det är främst gruppum utan dagsljuskrav som påverkas.)
