Uppdragsgivare
Svenska Kyrkan

Datum
2021-11-16
Projekt-ID
208333

Historisk inventering avseende föroreningar inför förändring av detaljplan vid Magasinsgatan 5, Göteborg

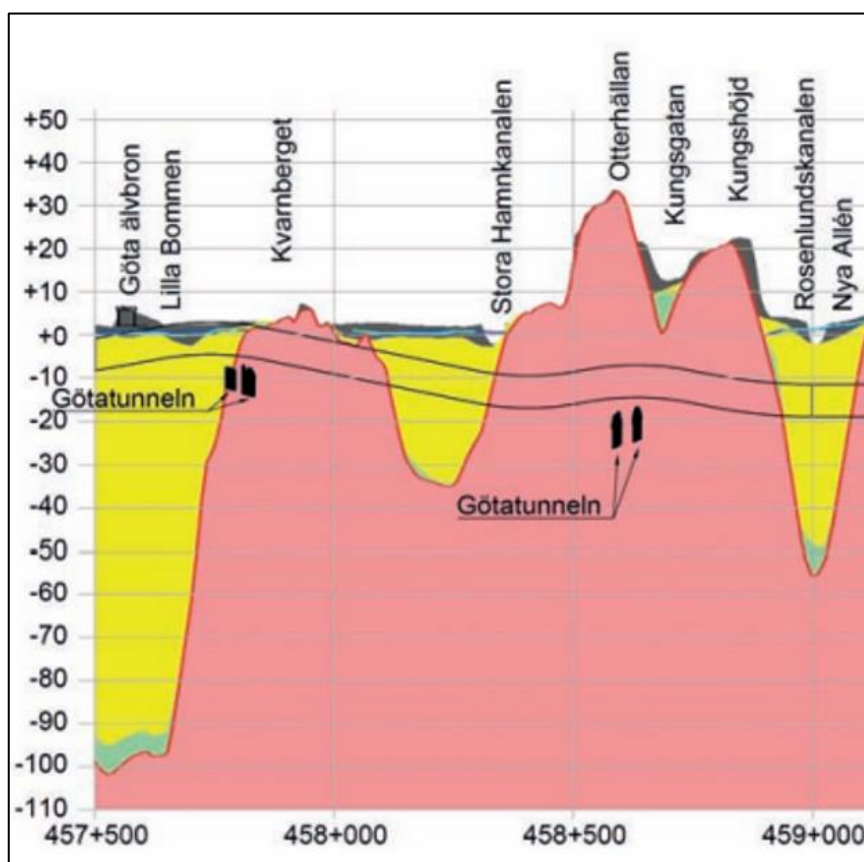
Figur 5. Profil över delområdet Inom Vallgraven/Nordstaden. Röd färg representerar berggrunden. Grå färg representerar fyllnadsmaterial. Gul färg representerar lera. Grön färg representerar friktionsjordar. Notera det tjocka lagret av friktionsjord vid Kungsgatan. Källa: Trafikverket.

Enligt Trafikverkets PM består jordlagerföljden i delområdet Inom Vallgraven/Nordstaden i allmänhet av friktionsjord/fyllning under vilket lerlagret förekommer och därunder friktionsjord på berg. Jorddjupet vid aktuellt projektområde bedöms ligga på 20-30 meter. Vid aktuellt projektområde tros det undre friktionslagret vara djupare än i övriga delar av delområdet Inom Vallgraven/Nordstaden, se figur 5.

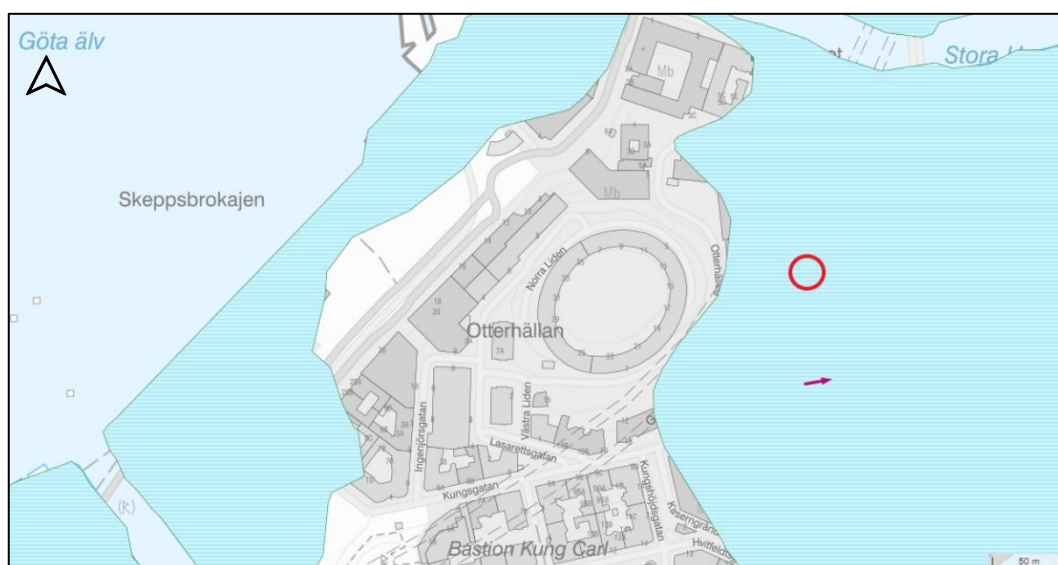
Figur 6. Ljusblått område visar det undre grundvattenmagasinets utbredning. Lila pil visar den övergripande strömningsriktningen i det undra magasinet. Röd cirkel markerar läget för fastigheten Inom Vallgraven 56:2 på Magasinsgatan 5. Källa: www.sgu.se

Vid Magasinsgatan innebär detta mest troligt att det övergripande flödet i det undre magasinet sker från området intill Otterhällan mot ost-nordost, se figur 6.

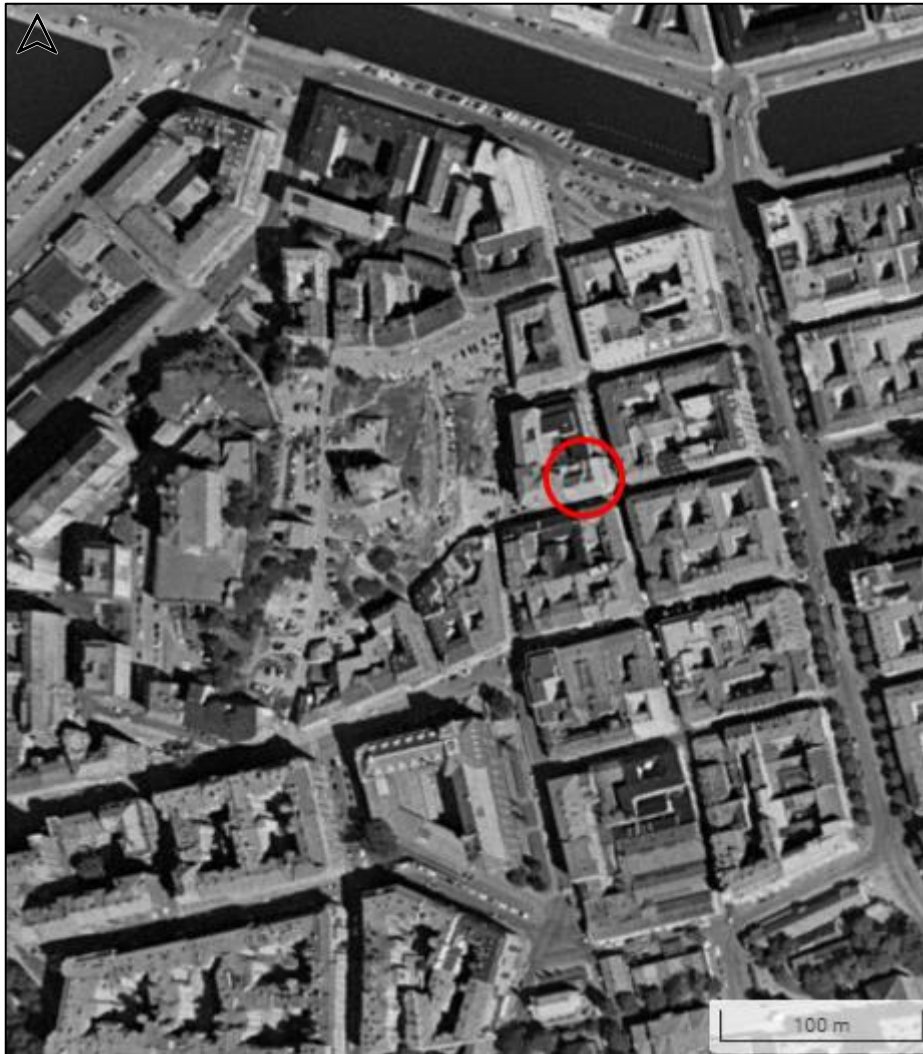
Figur 8. Flygbild från cirka år 1960. Röd cirkel markerar läget för fastigheten Inom Vallgraven 56:2 på Magasinsgatan 5. © Lantmäteriet.

På historiska flygbilder från cirka år 1960 och 1975 kan man se att området till viss del utvecklats med nya byggnader men att en majoritet av bebyggelsen är bevarad, se figur 8 och figur 9. En av de större förändringarna ses vid Ekelundsgatan som går parallellt väster om Magasinsgatan där ett större komplex har vuxit fram.

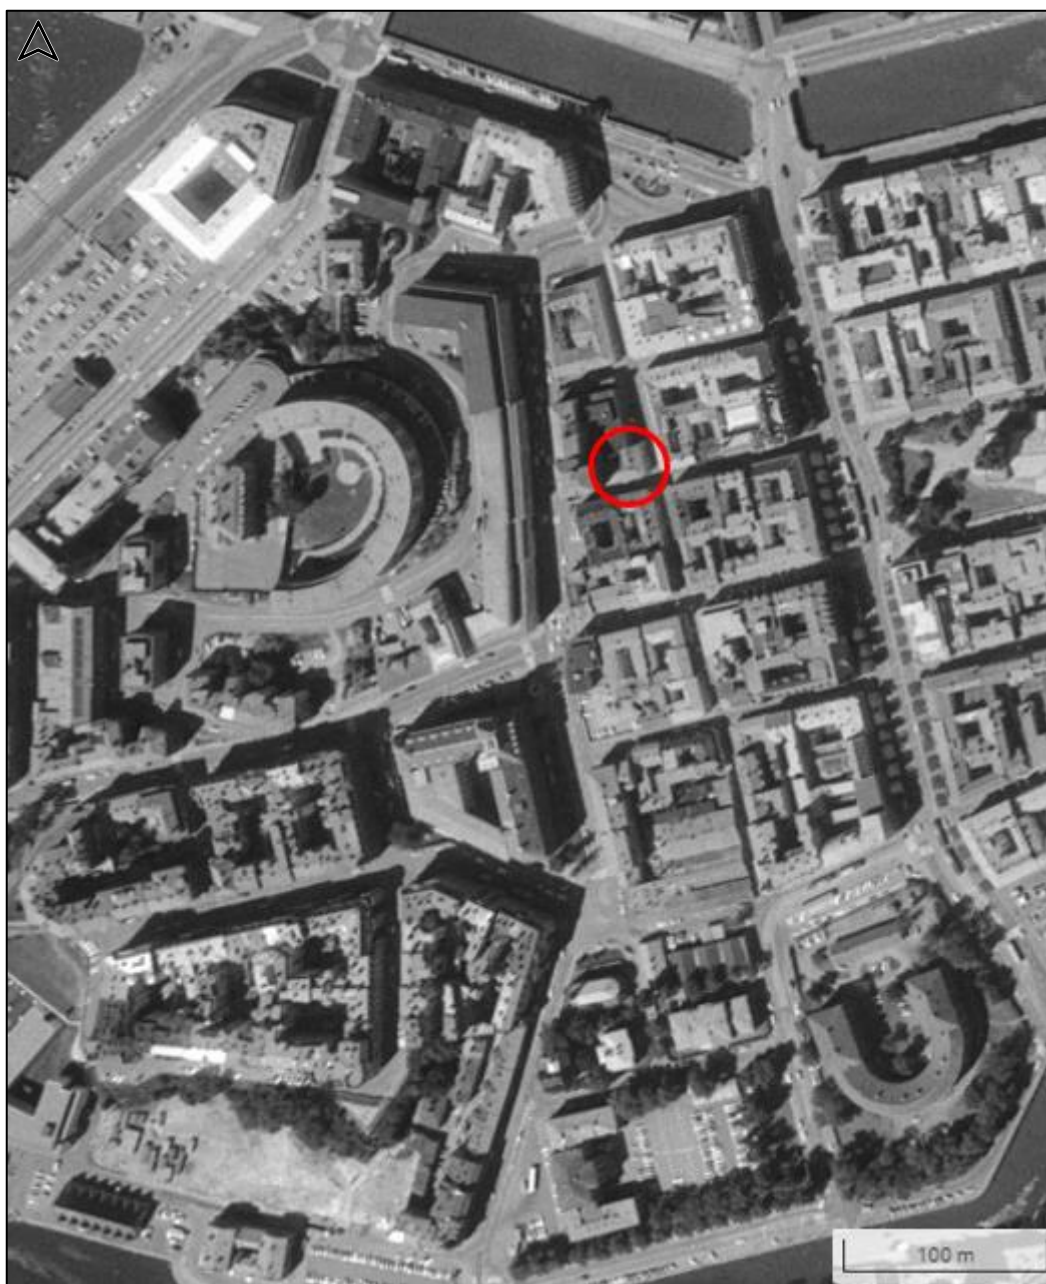
Figur 9. Flygbild från cirka år 1975. Röd cirkel markerar läget för fastigheten Inom Vallgraven 56:2 på Magasinsgatan 5. © Lantmäteriet.
