PÅBYGGNAD AV NK-HUSET

GEOTEKNISK OCH HYDROGEOLOGISK UTREDNING FÖR DETALJPLAN

PM GEOTEKNIK OCH HYDROGEOLOGI

Uppdragsnamn	Geoteknisk och hydrogeologisk utredning för NK-huset, Göteborg
Uppdragsnummer	10347814
Författare	Stina Berg och Elin Andersson
Datum	2022-12-07
Ändringsdatum	2024-08-05
Granskad av	Martin Stenbock
Godkänd av	Karolina Sanell

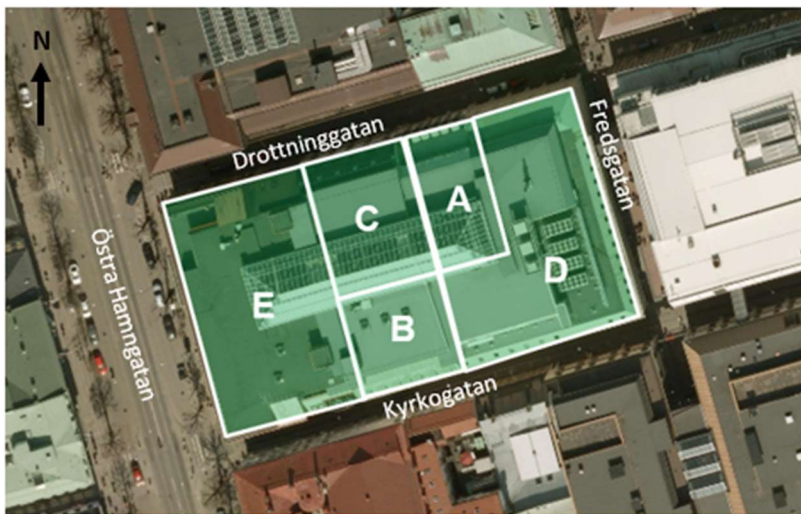
Figur 3: Översiktsbild över kv. Värnamo samt de 5 olika byggnaderna inom kvarteret.

Fastigheten inrymmer fem olika byggnader, benämnda A-E enligt nedanstående figur. Byggnaderna är uppförda under olika tidsperioder och grundläggningen varierar mellan byggnaderna.

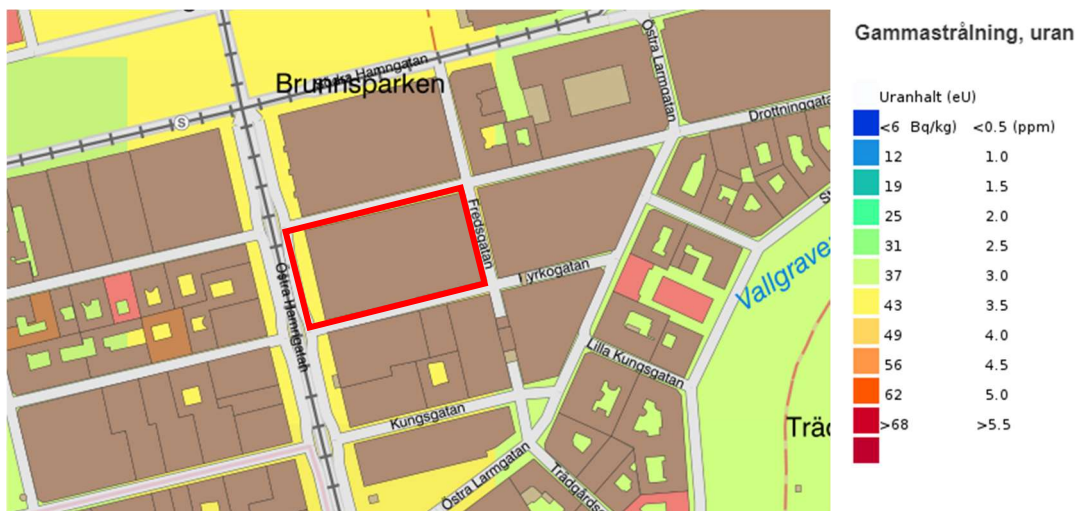
Figur 6: Utdrag ur SGU:s radonkarta 2022-11-03. Aktuell fastighet är markerad med röd rektangel.

Enligt SGU:s översiktliga radonsriskkarta bedöms gammastrålningen från uran i berggrunden vara <43 Bq/kg inom aktuellt kvarter.

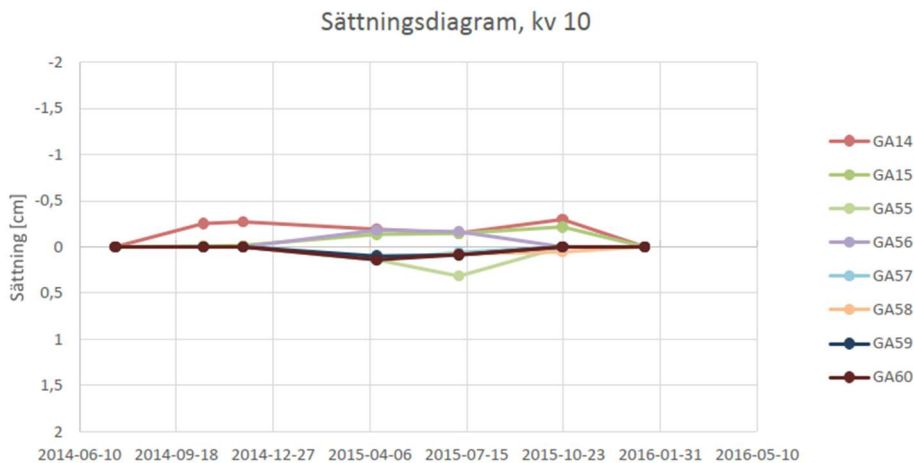
Figur 7: Sättningsdiagram baserat på mätpunkter för Inom Vallgraven 10:9 (kvarter Värnamo 420).

Sättningsmätningarna som är mätta utanför Inom Vallgraven 10:9 redovisas i Figur 7, de små uppmätta rörelserna beror sannolikt på mätnoggrannheten.

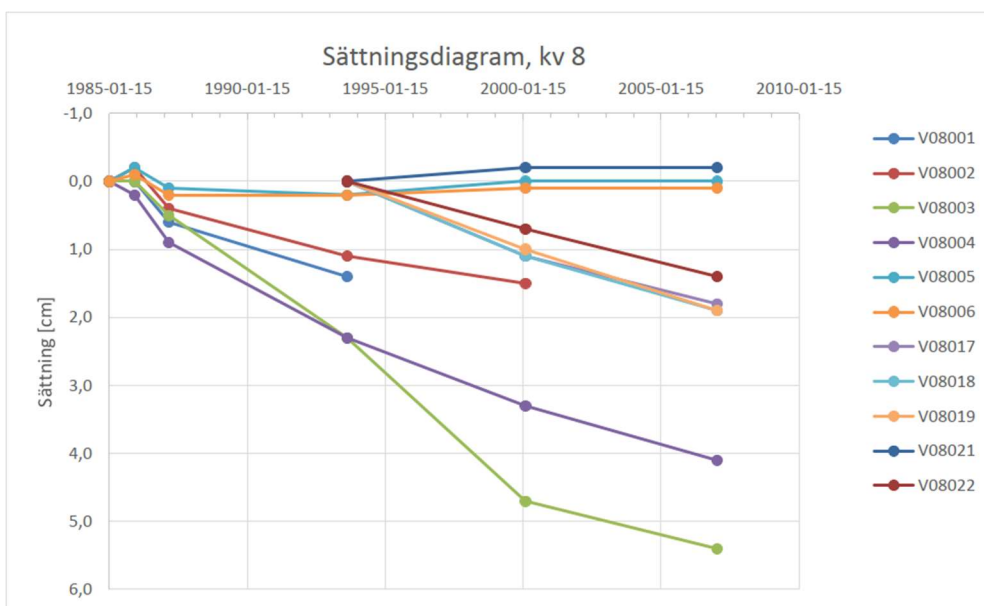
Figur 8: Sättningsdiagram baserat på mätpunkter för Inom Vallgraven 8, kv. Klensmeden.

Sättningsmätningar har även utförts för Kv. Klensmeden (Inom Vallgraven 8) som är belägen söder om aktuellt kvarter (Figur 8). Sättningsmätningar för kvarteret finns för åren 1985–2010. Dubbarna Inom Vallgraven 8:18 (V08005, V08006 och V08021) där grundläggningen består av spetsburna pålar av betong och/eller stål uppvisar i princip inte några sättningar. Däremot inom Vallgraven 8:20 (VB8004) som är grundlagd på lera med murar och/eller plintar på rustbädd har en sättning på ca 5 cm på 20 år uppmätts. Inom Vallgraven 8:1 (V08001, V08002, V08017, V08018, V08019, V08022) som är grundlagd på träpålar har en sättning på 1–2 cm på 10 år uppmätts.
