Bostads AB Poseidon
GEOTEKNISK UTREDNING FRÖLUNDA ALLÉ

Geoteknisk PM
Planeringsunderlag

Göteborg 2015-10-16, rev. 2015-12-07

Structor Mark Göteborg AB

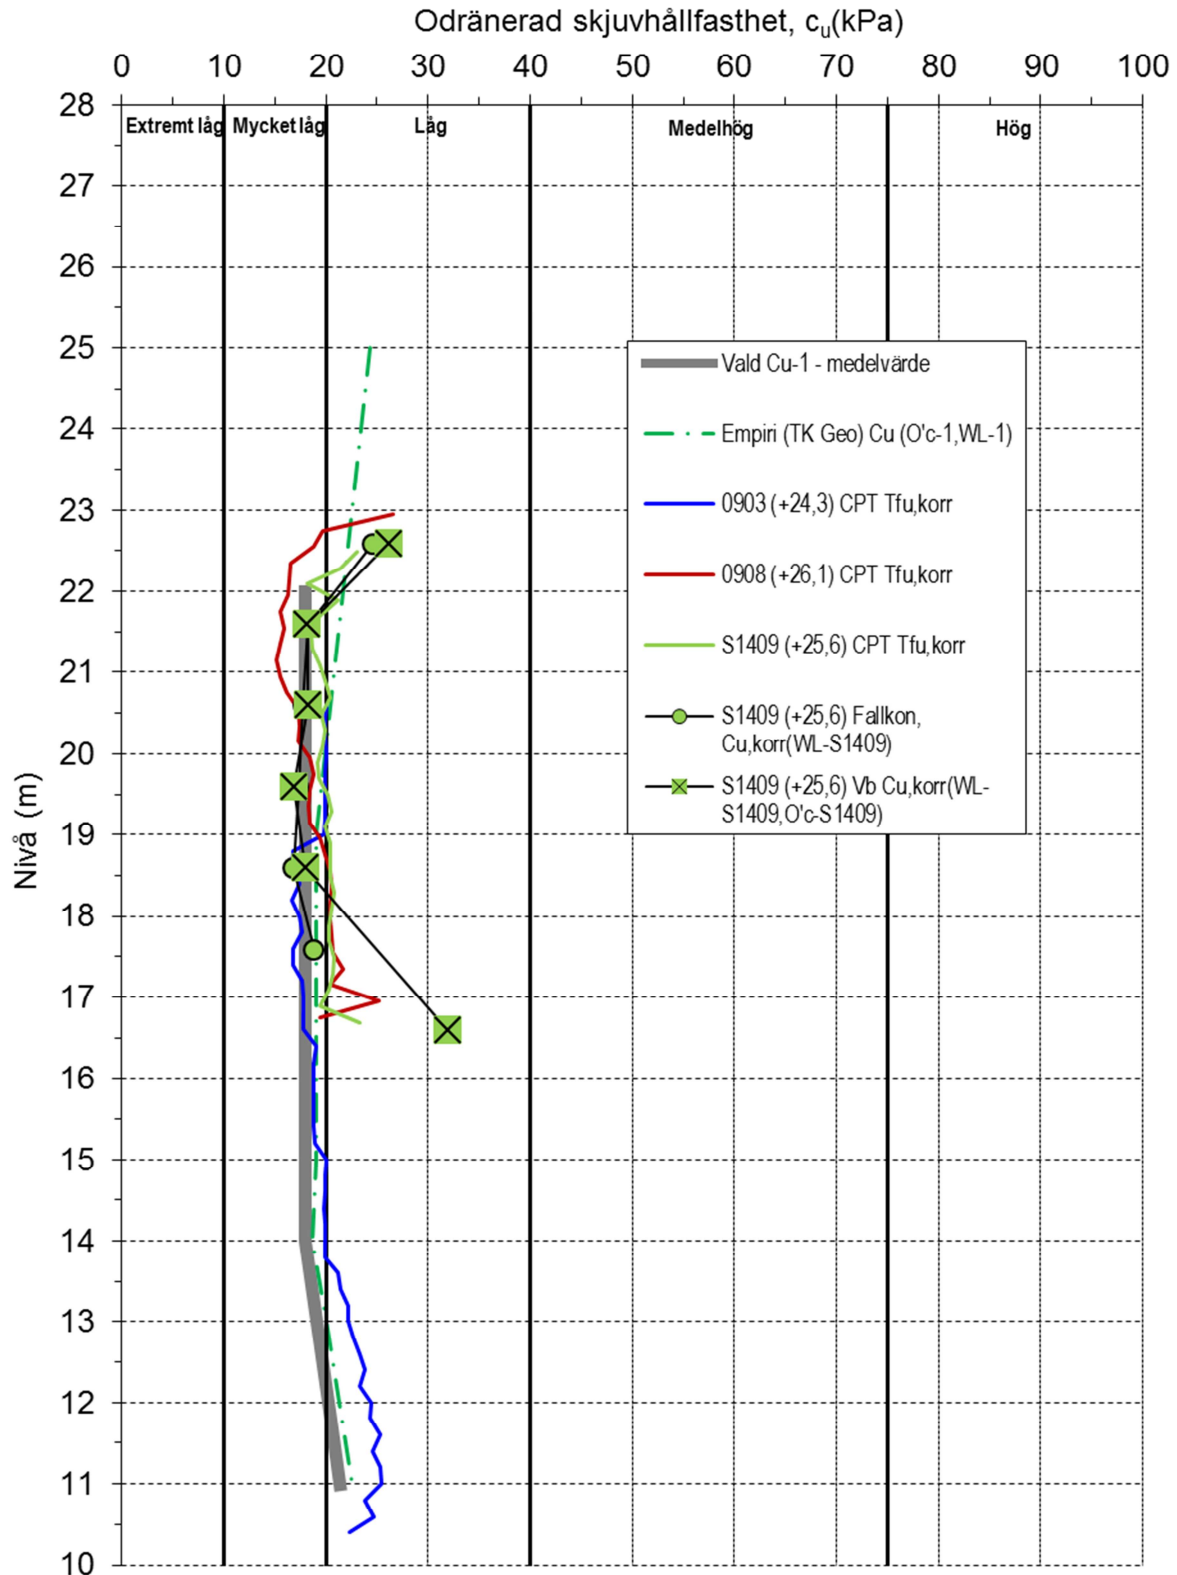
Sammanställning och sammanvägt medelvärde

Figur A-2 Odränerad Skjuvhållfasthet, kvarter B och C

Inom **kvarter B och C** uppgår lerlagrets mäktighet till mellan ca 6 och 10 m och lerans översta 1 à 2 m utgörs av torrskorpelera. Leran är siltig, innehåller skal och har mycket låg till låg odränerad skjuvhållfasthet. Sammanvägt medelvärde avseende odränerad skjuvhållfasthet kan tecknas som 18 kPa närmast under torrskorpan och ned till nivån +14. Därunder ökar hållfastheten med ca 1,1 kPa/m mot djupet.

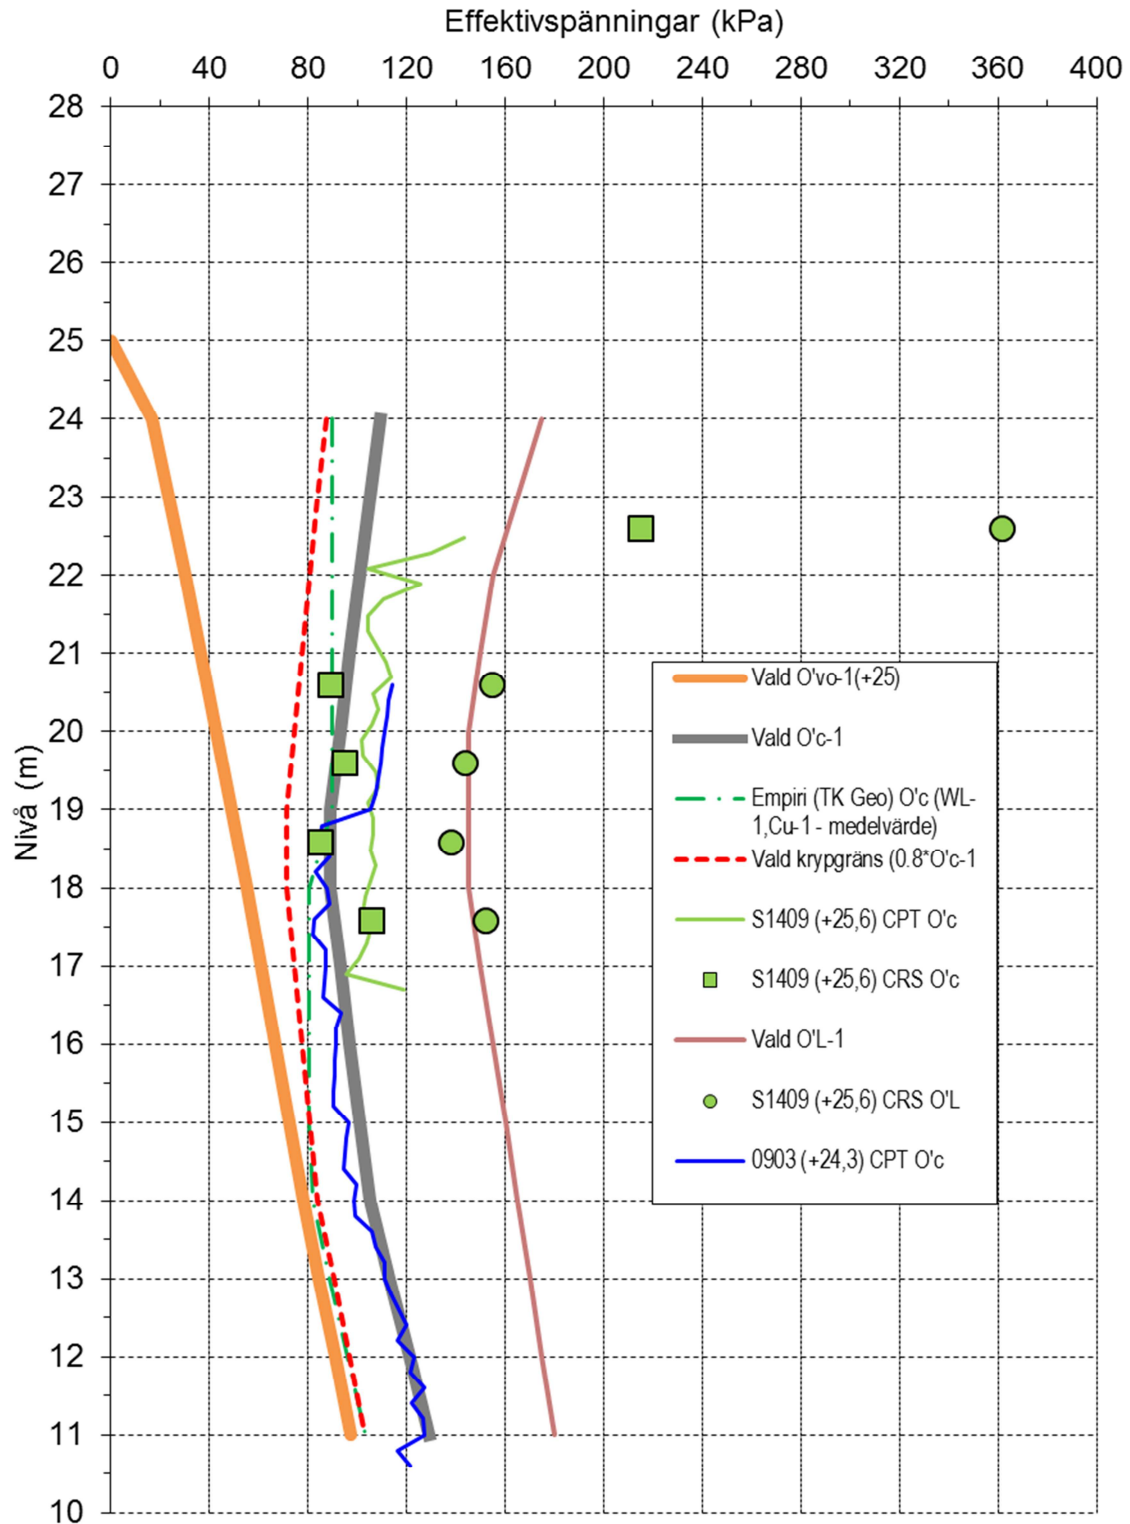
Sammanställning och sammanvägt medelvärde

Figur A-5 Lerans spänningstillstånd, kvarter B och C
