# **Rundradiogatans förlängning- detaljplan, Järnbrott**

**Teknisk PM Geoteknik**

2010-02-25

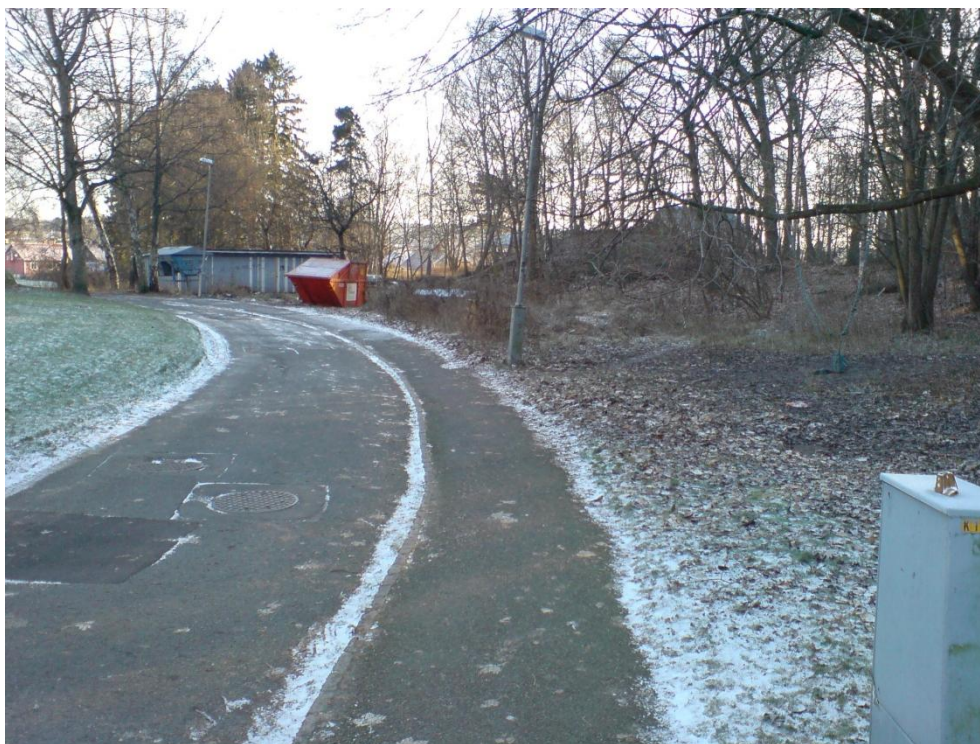
**Bild 1.** Områdets norra del. Vy åt sydost.

Området består av skog- och gräsmark samt ”berg i dagen”. Asfaltyta med tillhörande förråd, en basketplan samt en villa återfinns också inom detaljplaneområdet. Gräsytor är ganska plana men sluttar svagt åt öster. Relativt stora nivåskillnader uppkommer mellan gräsytor och berget i väster. Marknivåerna på gräsytor ligger på ca +28-30 medan berget inom detaljplaneområdet uppgår till nivåer på ca +35. Bergets nivåer ökar ännu mer strax väster om området.

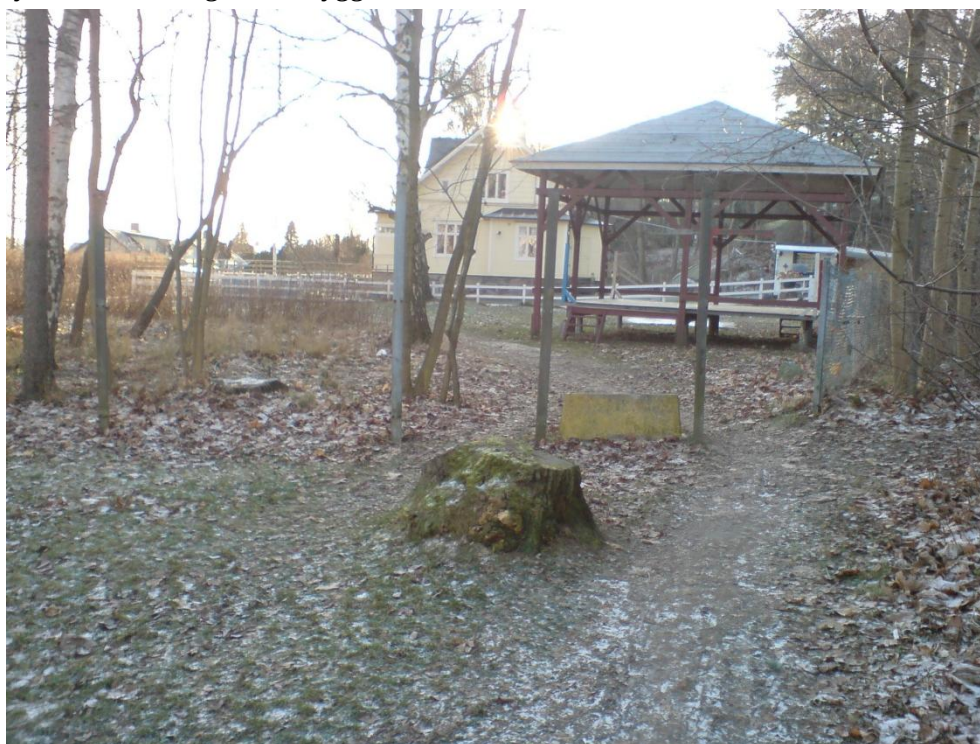
**Bild 2.** Områdets södra del. Vy åt söder.

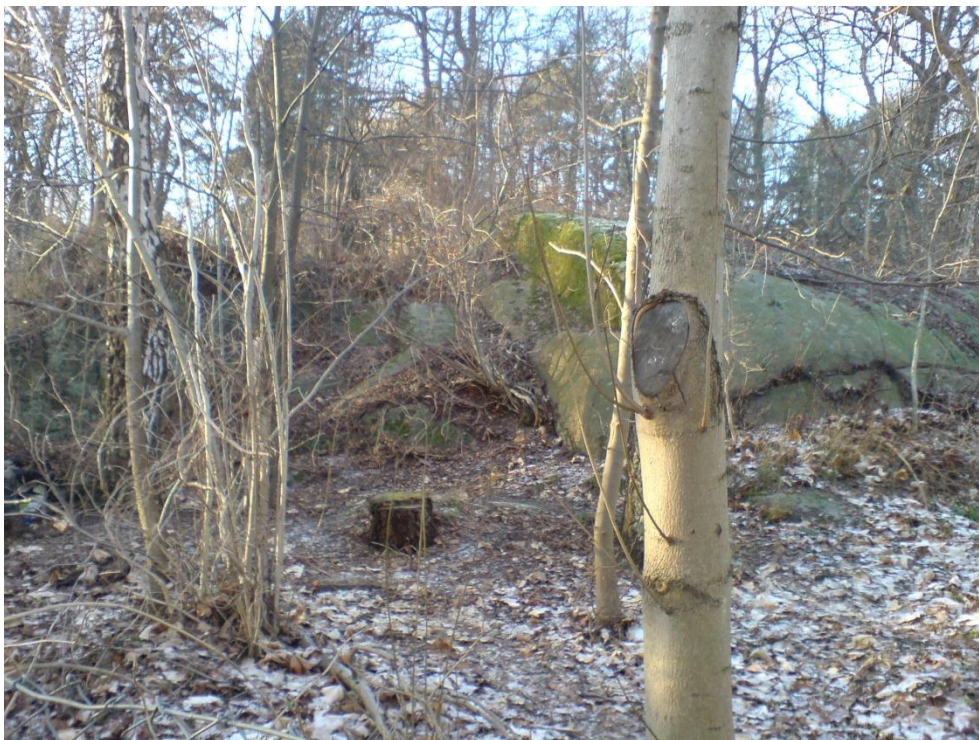
**Bild 3.** "Berg i dagen" vid områdets västra sidan..

En översiktlig bergteknisk bedömning har utförts för rubricerat objekt. Syftet med denna har varit att identifiera eventuella riskområden där problem med blocknedfall/bergras kan bli aktuella. Då bergslänterna i området är flacka, avrundade och uppvisar liten uppsprucknad bedöms det som om liten risk för blockutfall/bergras råder för nuvarande förhållandena. Skall byggnation vid bergkrön alternativt bergschakt genomföras kan förhållandena förändras och en ny bergteknisk bedömning vara nödvändig.
