PM Miljöteknisk markundersökning på Gibraltarvallen och delar av Chalmers, Göteborg

2014-12-12

Konsult: Norconsult AB
Box 8774
402 76 Göteborg

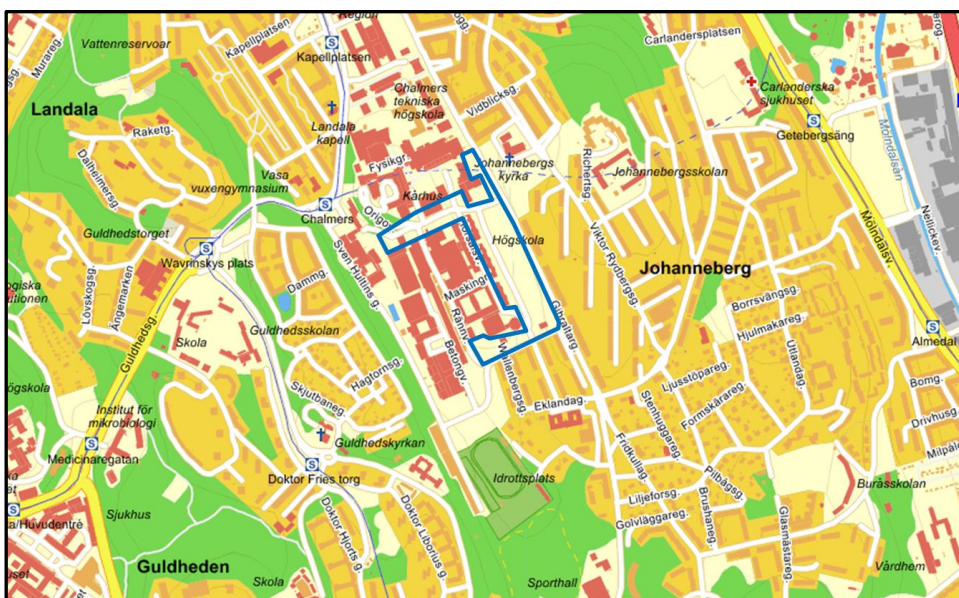
Figur 1. Det aktuella (blåmarkerat) planområdet är beläget inom Chalmersområdet i Göteborg (genom www.eniro.se).

Det aktuella området är ca 5 ha stort och utgörs av Gibraltarvallen, en mindre yta norr om Chalmers bibliotek, Chalmers tvärgata och området kring Elektrovägen. Området redovisas i **Figur 1** och **Figur 2** samt på ritning i **Bilaga 1**.
