## Göteborgs Hyreshus AB

EKLANDAGATAN 76, Krokslätt 101:103 och del av  
Krokslätt 708:682

PM/GEOTEKNIK

2016-11-09

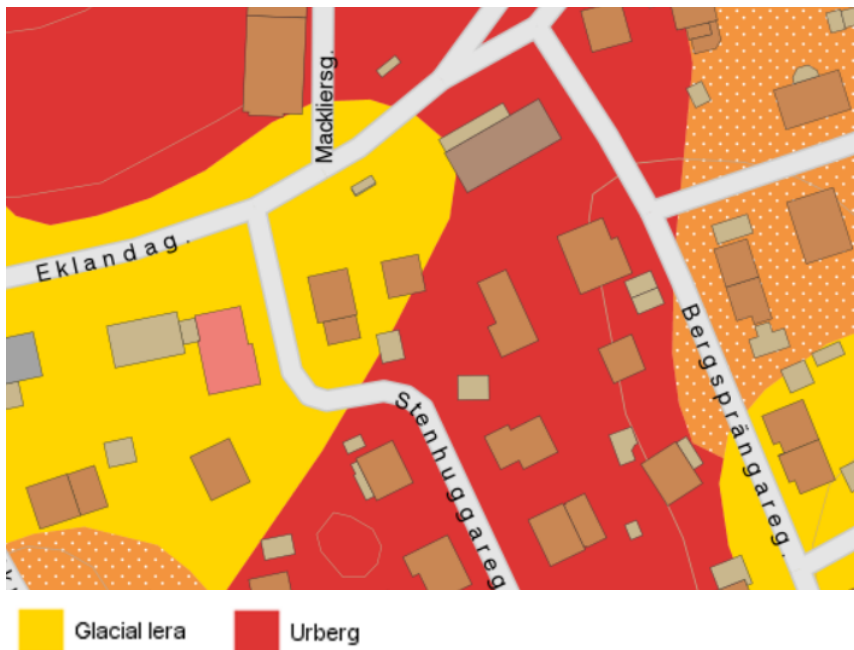
Figur 5.2 Utdrag från SGU:s jordartskartblad © Sveriges geologiska undersökning.

Enligt SGU:s jordartskarta utgörs de ytliga jordlagren av glacial lera samt berg

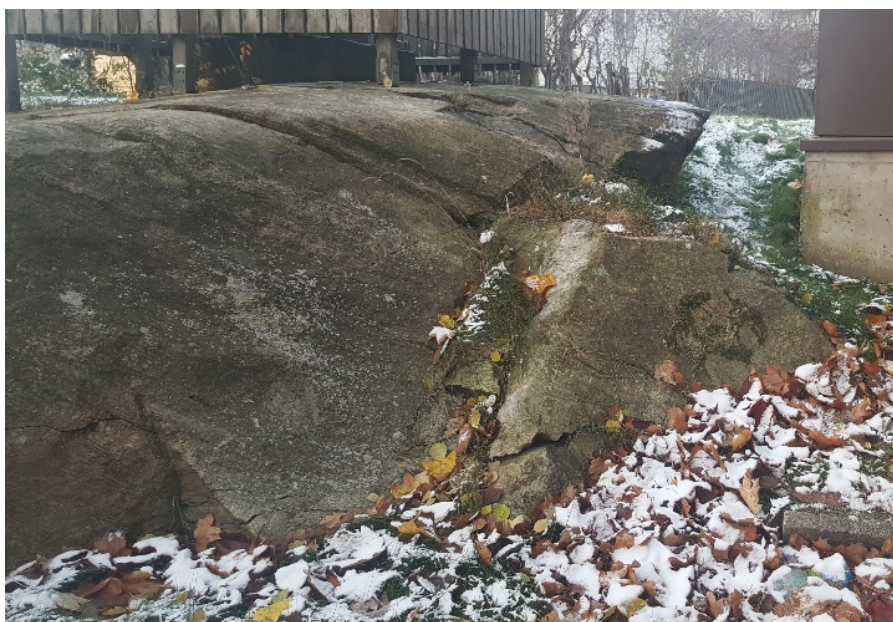
Figur 5.3 Berg i dagen söder om befintlig byggnad.

Söder om befintlig byggnad sydvästra hörn finns ett mindre område med berg i dagen.
