Historisk bakgrundsstudie och förslag till miljötekniska undersökningar, Ebbe Lieberathsgatan, Göteborg

Detaljplan

Fastighetskontoret Göteborgs stad

Upprättad: 2022-04-19

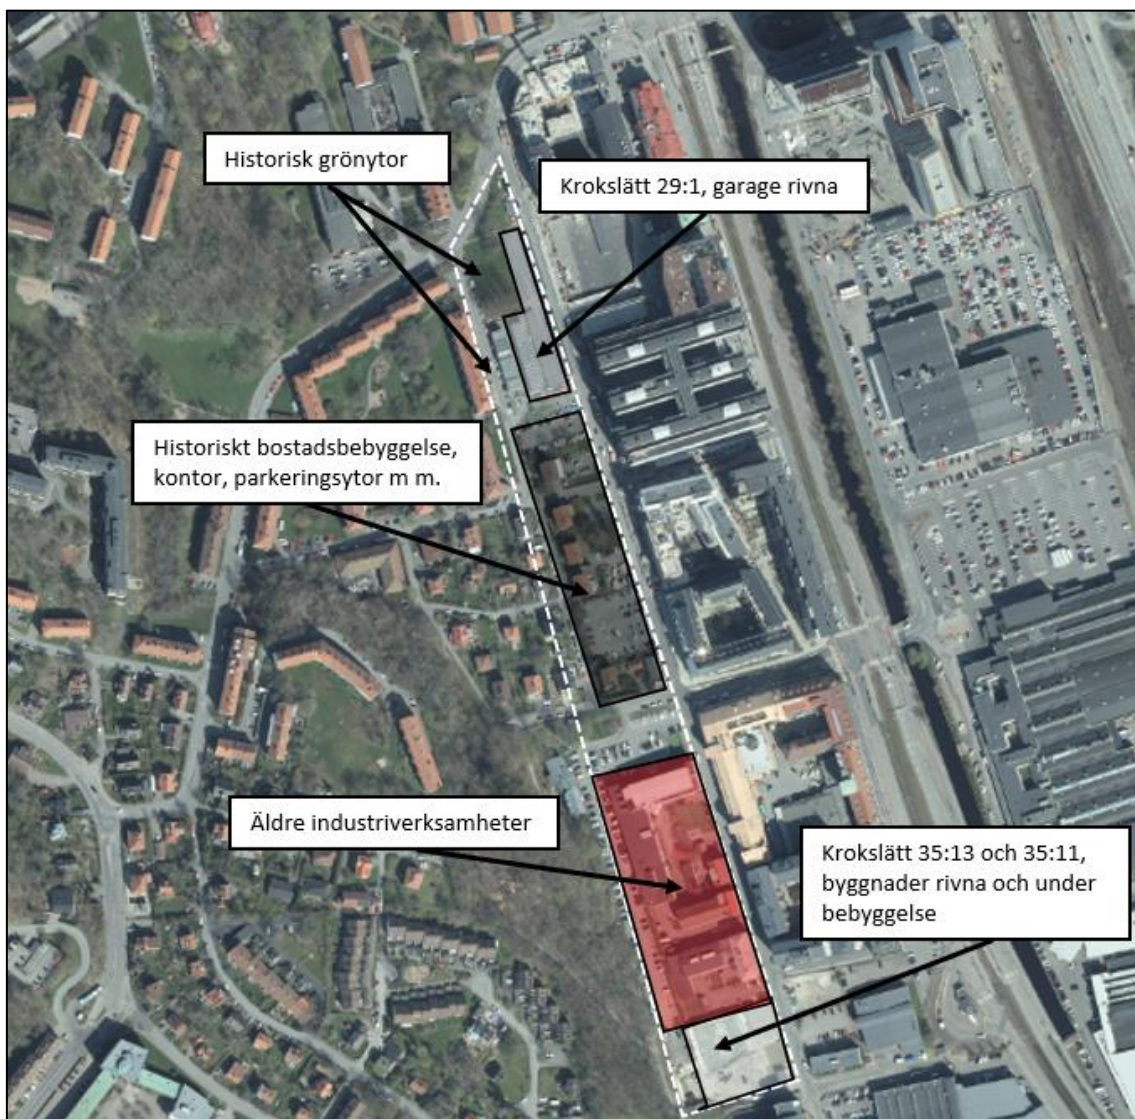
Figur 5. Flygbild över detaljplaneområdet med markering av kvarvarande äldre industribyggnader med rött.

Fastigheterna i den norra delen har främst bestått av bostadshus, parkering och diverse småverksamheter (kontor m m) som inte bedöms ha förorenat mark i någon större omfattning. Parkeringshusen inom Krokslätt 29:1 är idag rivna, se **Figur 4-5**.

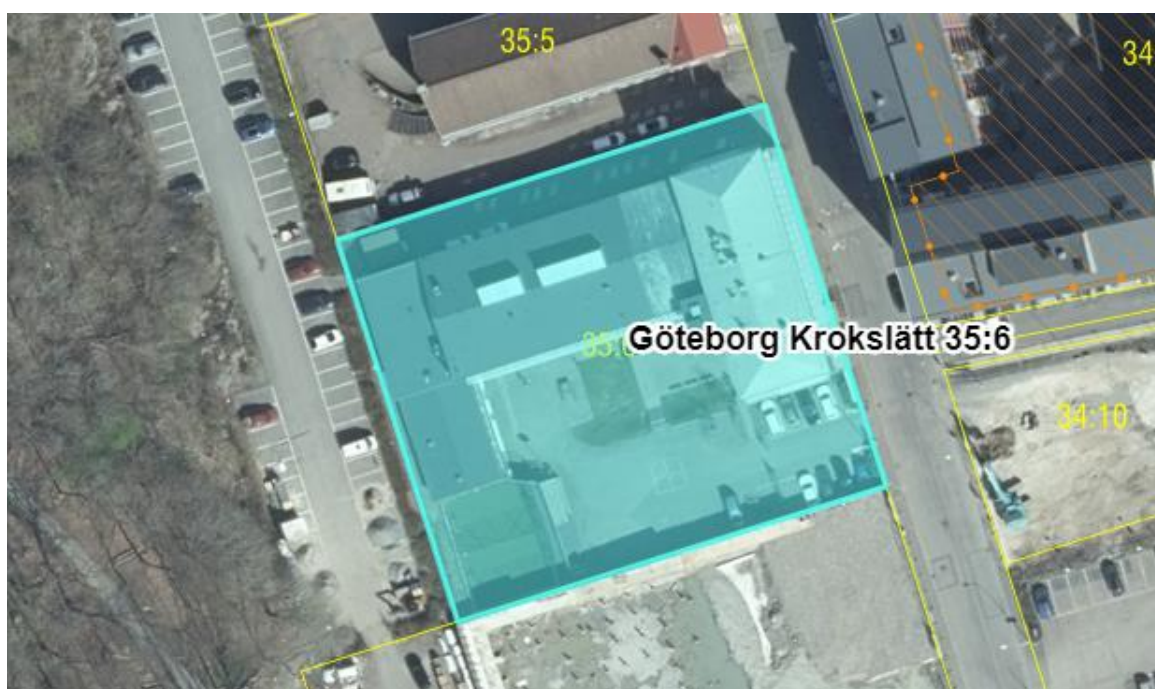
Figur 11. Flygbild över Krokslätt 35:6. Klorerade lösningsmedel har använts inom verksamheten.

Trikloreten och freon har använts för avfettning under 1980-talet.

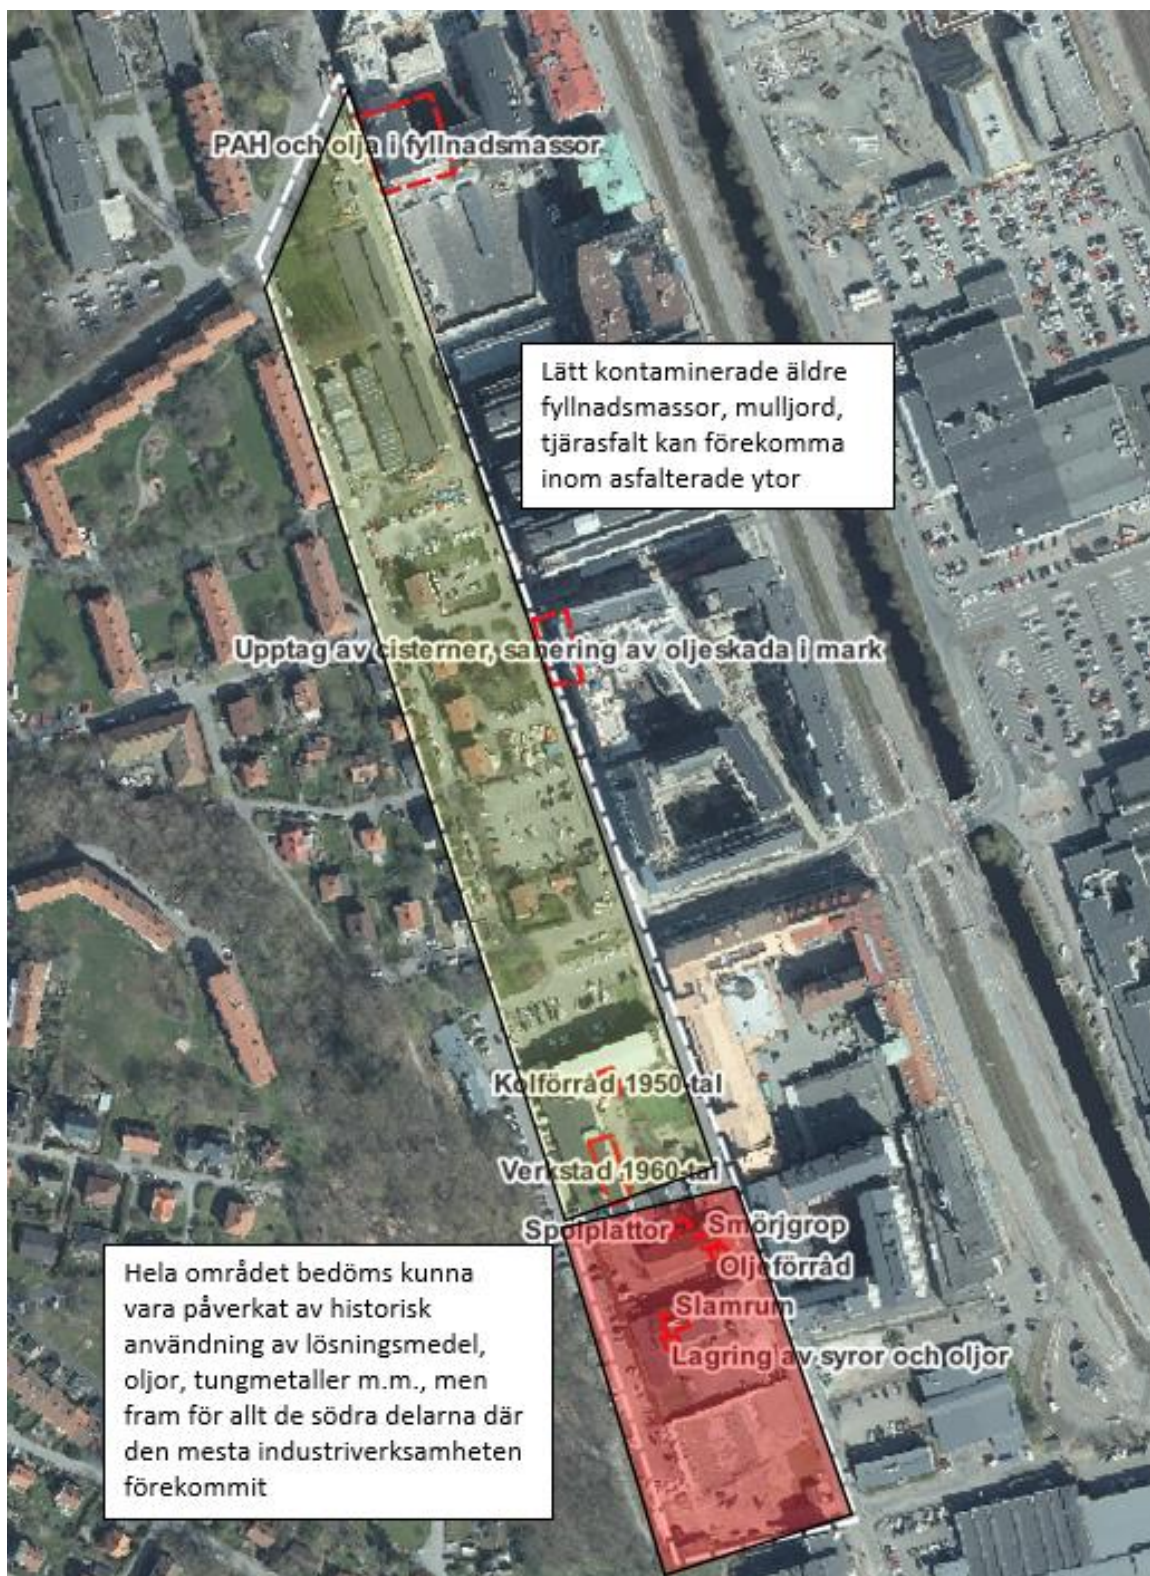
Figur 13. Flygbild över detaljplaneområdet med föroreningshypotes markerat. Inom rödmarkerat område har bland annat lösningsmedel, både aromatiska och klorerade, hanterats.

- Eventuella spill/läckage av klorerade och aromatiska lösningsmedel och kemikalier kan ha förekommit inom verksamheterna. Detta kan orsaka föroreningsskador i mark kopplat till t.ex. otäta ledningar.
- Spill/läckage kopplade till lagring av kemikalier i förråd inom Krokslätt 35:5.
- Förekomst av tungmetaller i mark och grundvatten då det hanterats stora mängder inom industrierna inom och öster om detaljplaneområdet.
- Läckage av oljor både från verksamheter inom och utanför detaljplaneområdet där olja förvarats och använts för uppvärmning samt bensinstationer m.m. Det kan förekomma cisterner under mark, det finns dock inga uppgifter om detta.
- Ytlig mulljord i gräsytor är erfarenhetsmässigt kontaminerade av tungmetaller (fram för allt bly) och PAH pga atmosfäriskt nedfall.
- Äldre, lätt kontaminerade, fyllnadsmassor samt tjärasfalt kan förekomma inom de asfalterade ytorna.

Se **Figur 13** nedan för sammanfattning av föroreningshypotes på flygbild.

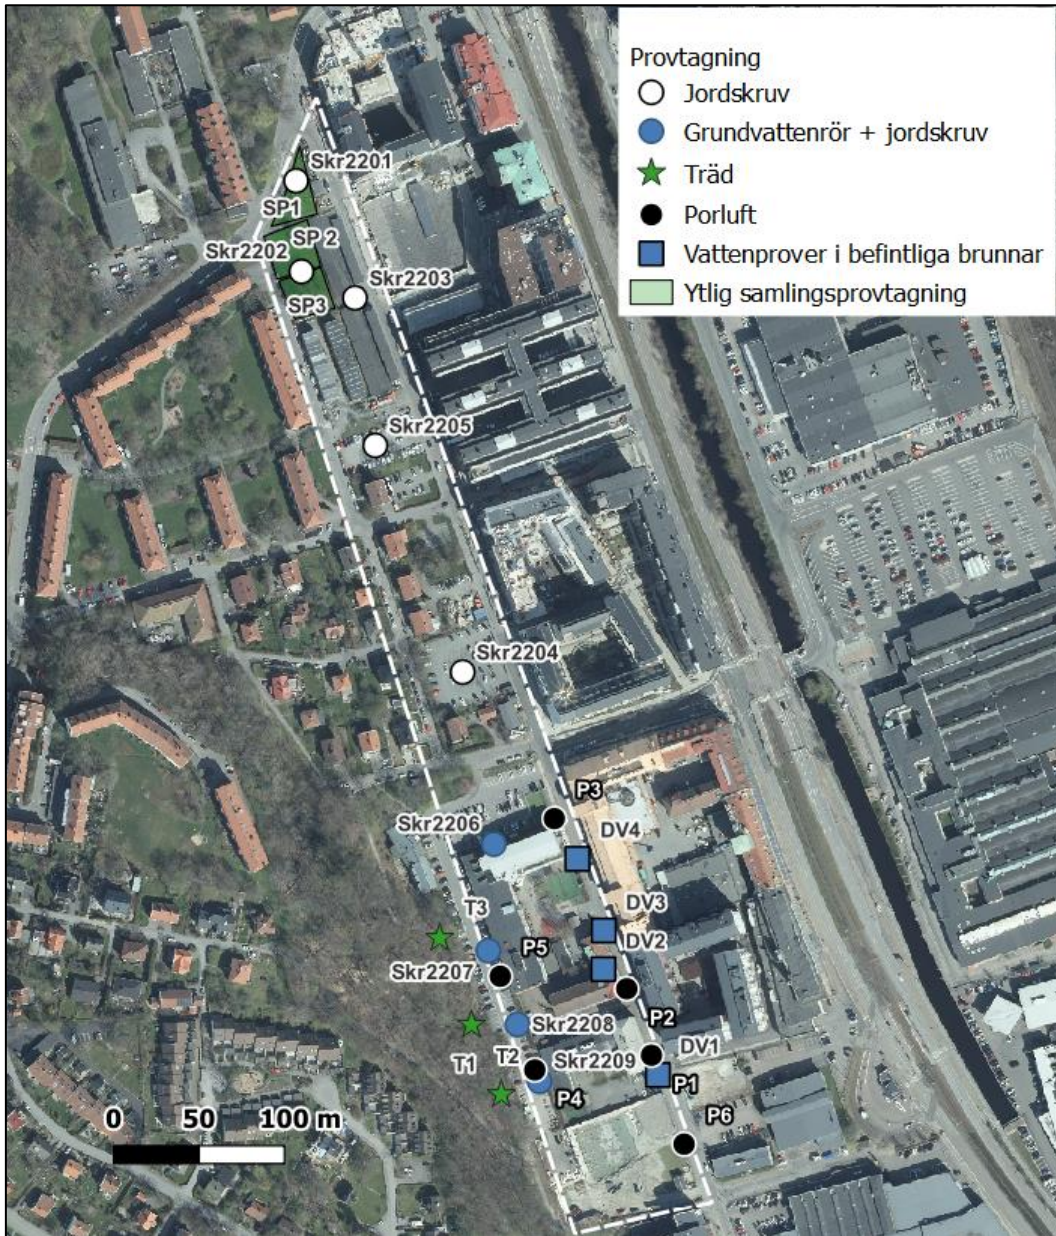
Figur 14. Flygbild över detaljplaneområdet med föreslagna provtagningspunkter markerade.

Undersökningar får endast genomföras på kommunens mark och kommer inte omfatta provtagningar inom nuvarande verksamheter. Provtagningarna begränsas även av förekomsten av ett stort antal markförlagda ledningar i Ebbe Lieberathsgatan. För att kunna fånga in större föroreningsskador i mark fram för allt i den södra delen av området föreslås en provtagningsstrategi där många medier undersöks. Provtagningspunkter sprids i hela området men koncentreras till den södra delen där störst misstanke om föroreningar föreligger. Fältdagarna kommer genomföras under 2 fältdagar varav 1 dag med skrubborring. Se **Figur 14** nedan för provtagningsplan.

- Skrubborring och installation av grundvattenrör i 4 punkter i anslutning till de gamla industriverksamheterna i söder. Grundvatten kommer analyseras på aromatiska och alifatiska kolväten, PAH och BTEX, klorerade lösningsmedel samt tungmetaller. Fältmätning av pH, konduktivitet och temperatur utförs vid provtagningen.

- Skrubborring och provtagning av jord och asfalt i samband med installation av grundvattenrör samt den norra delen av området, totalt 9 punkter. Jordprover uttas för analys av metaller, aromatiska och alifatiska kolväten, PAH, BTEX och klorerade lösningsmedel. Prover tas på urskiljbara jordlager eller max 0,5 m där jordlagren är desamma. Borring sker till naturligt material (lera) eller djupare om indikation på förorening förekommer.

- Provtagning av vatten i befintliga dag- och spillvattenbrunnar. På provtagningsplanen är 4 brunnar markerade men det kan påträffas fler under fältdagarna. Vattenprover analyseras avseende klorerade lösningsmedel, alifater, aromater och BTEX.

- Provtagning av porgas under asfalt i anslutning till industrier för att undersöka om det finns skador av lösningsmedel i mark under byggnaden. Provtagning sker i 6 punkter (smala borrhål som borrar genom asfalten med handhållen slagborr). I varje punkt kontrolleras förekomst av klorerade lösningsmedel med PID (mäter flyktiga kolväten) och HDI (mäter klorerade lösningsmedel). I två punkter där högst halter påvisas provtas porluften genom pumpad provtagning genom kolrör och analyseras
