Geoteknisk utredning vid Grönebacken

Botrygg AB

PM Planeringsunderlag/Geoteknik

Göteborg 2015-07-03

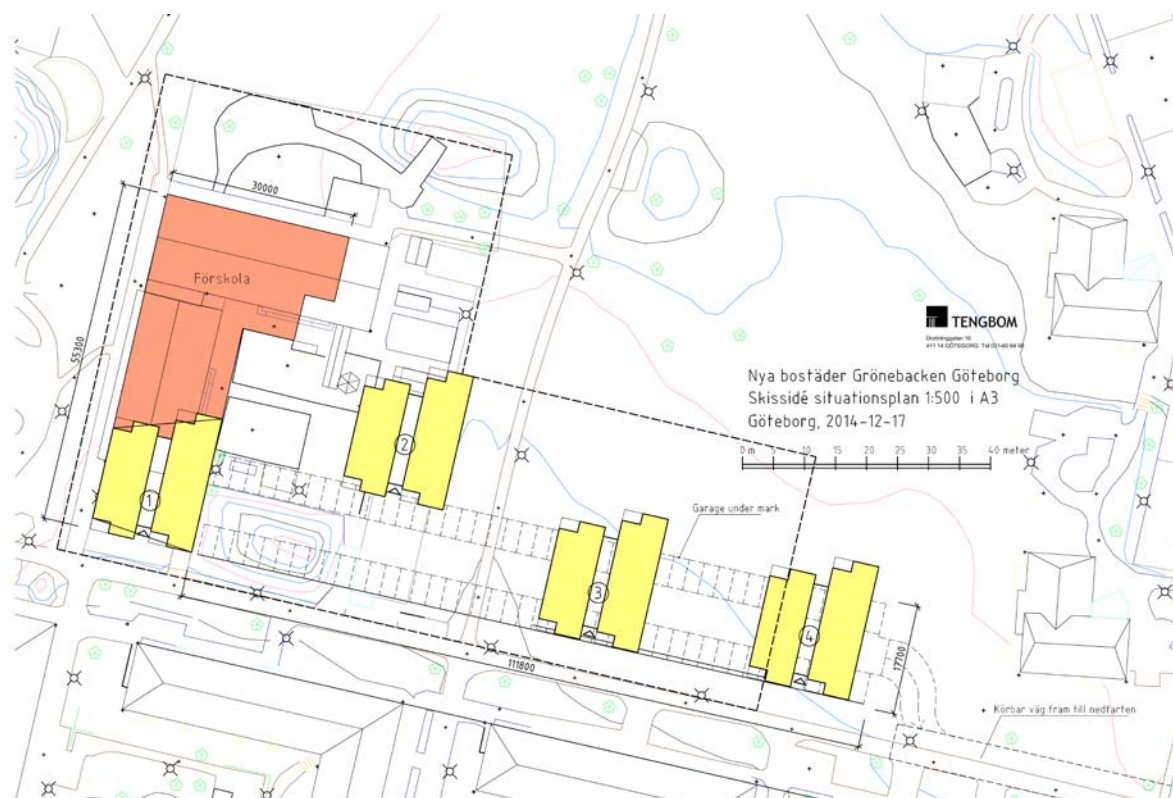
Figur 2-1 Situationsplan, skissidé.

Tengbom arkitekter har tagit fram en skiss på hur området skulle kunna bebyggas, se figur 2-1. Förskolan (orange) har i förslaget placerats ungefär i sitt nuvarande läge. Bostäder (gula) föreslås i fyra punkthus, varav två placeras över föreslaget garage.

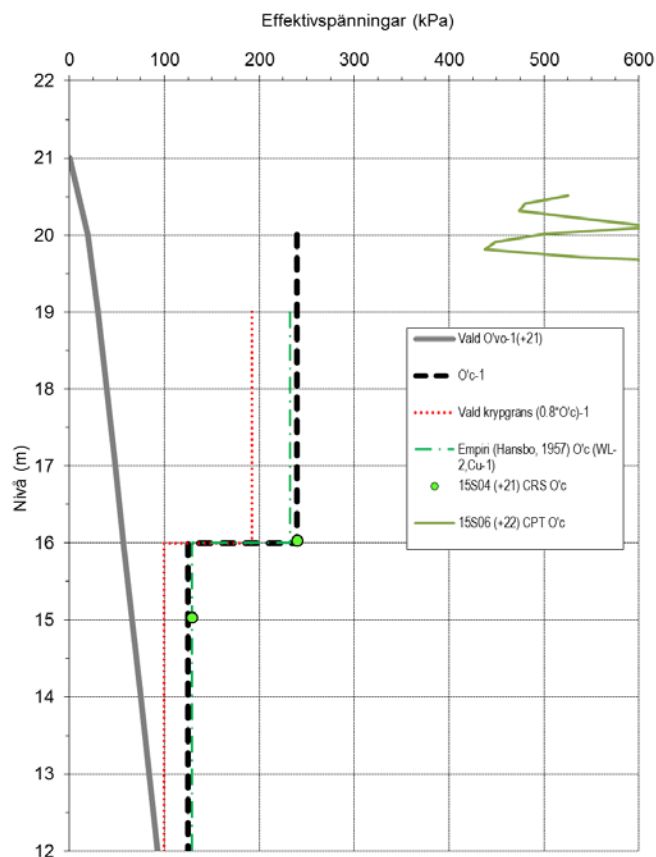
Figur 5.5-1 Spänningsdiagram för befintliga förhållanden.

Förekommande lera har i de övre lagren en överkonsolideringsgrad (OCR) över 4. För djupare liggande lera är motsvarande kvot 1,5 à 2,0. Detta innebär att lerlager över nivå ca +16 klarar en stor tillskottslast utan att större sättningar uppkommer medan mariginalen är betydligt lägre för djupare liggande lera. I Figur 5.5-1 redovisas ett spänningsdiagram för området.
