Landalagatan Fastighets AB, c/o Chalmers Studentbostäder

## Hydrogeologiskt PM

Uppdragsnr: 1063380 Version: 1 Datum: 2021-03-02

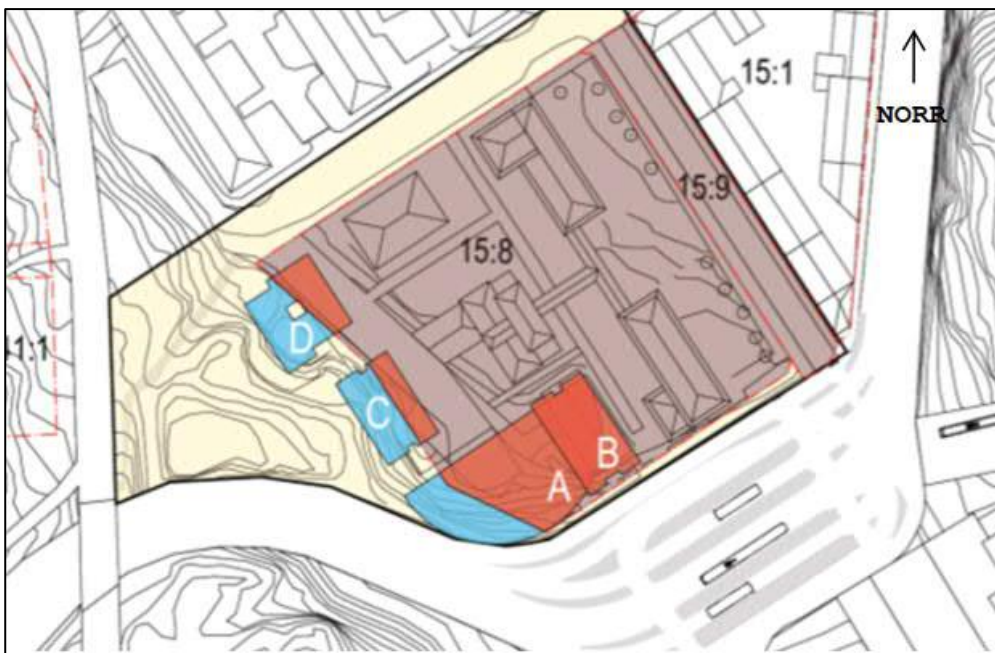
Figur 2. Ungefärliga lägen för de planerade byggnaderna. Bildskiss från startmöte 2019-09-12 där blå färg markerar planerade byggnader inom kommunens mark och rött inom fastigheten Landala 15:8. Bokstäverna A – D markerar de planerade byggnaderna.

Fyra nya byggnader planeras att uppföras på fastigheten Landala 15:8 samt intilliggande kommunal mark, se Figur 2 samt Figur 3. Planerade nya byggnader. Källa Liljewall arkitekter. Figur 3. Konstruktionsutförandet kräver viss utschaktning av berg och även fyllnadsmaterial. Störst uttag av bergmassa kommer att krävas för hus C, se Figur 4 för sektion, därav är detta hus av störst intresse ur ett hydrogeologiskt perspektiv och föreliggande undersökning fokuserar på förutsättningarna kring hus C. En planerad lägstanivå för hus C är satt till +45, varvid en lägsta schaktnivå kan antagas bli +43.

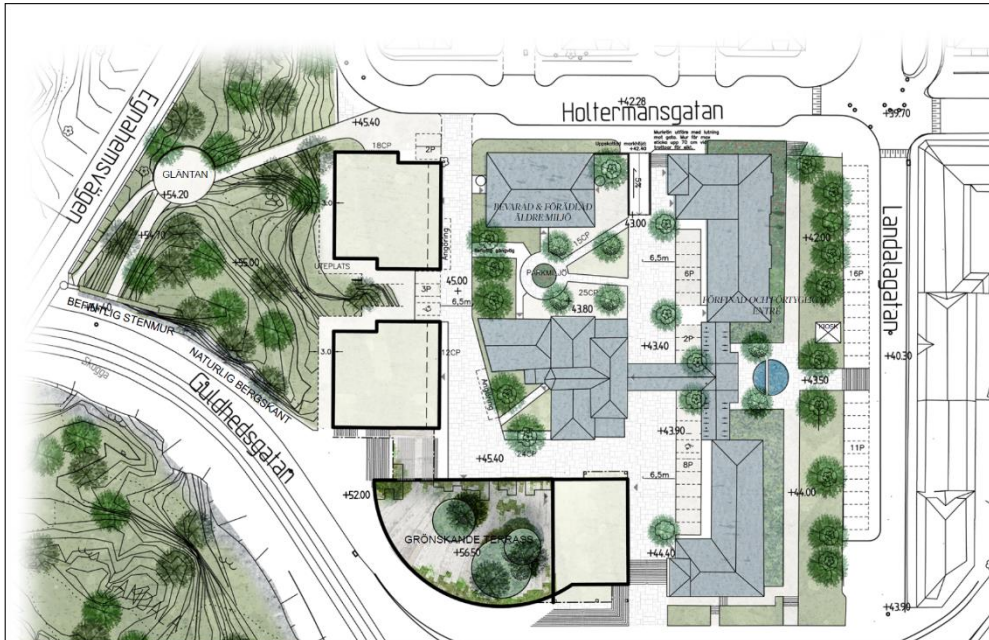
Figur 3. Planerade nya byggnader. Källa Liljewall arkitekter.

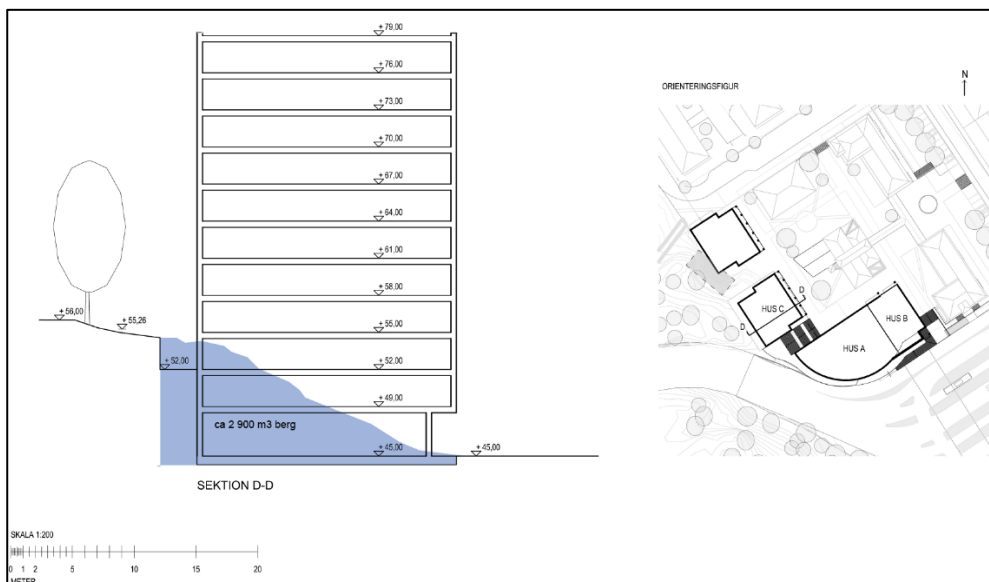
Figur 4. Sektion genom hus C, med uppskattning av mängden berg som kommer att behöva tas ut. Källa: Liljewall arkitekter.

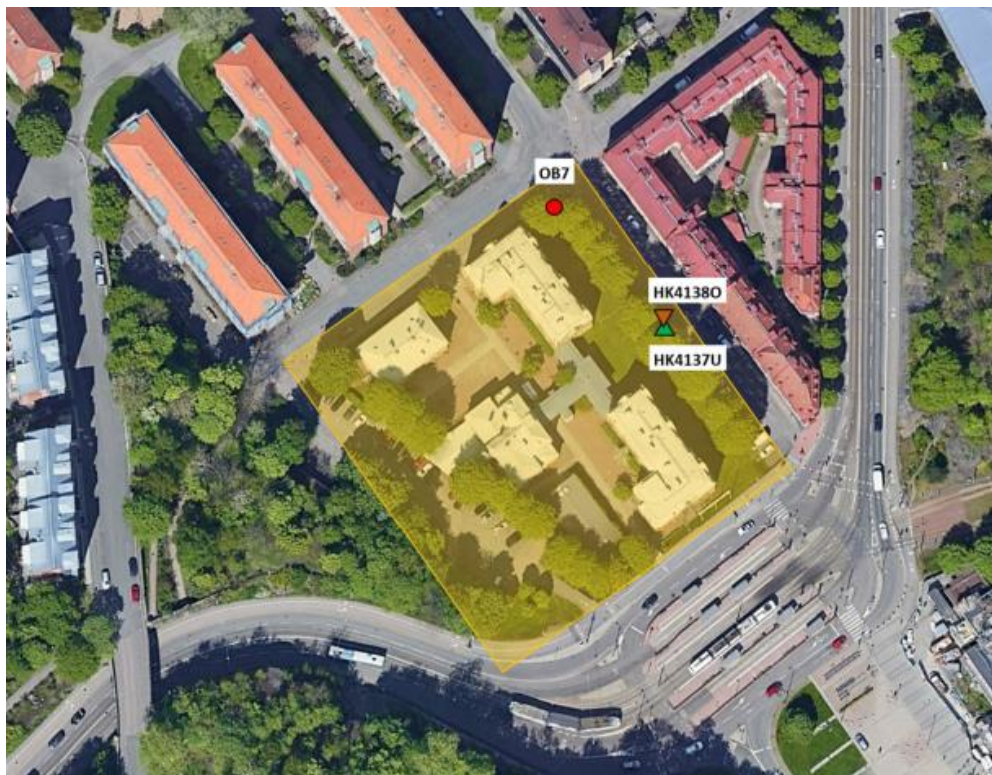
Figur 7. Undersökningsområdet med ungefärliga lägen för observationsrör (Google, 2020)

Grundvattenmätserier från de tre observationsrören inom undersökningsområdet, representerande övre och undre magasin i jord samt magasin i berg, redovisas i Figur 6. Observationsrörens lägen visas i Figur 7.
