# Markmiljöutredning för detaljplan

Historisk inventering och förslag till  
provtagningsplan

f.d. Holtermanska sjukhuset, Göteborg

Uppdragsnr: 106 33 80 Version: 1.1  
2020-03-06

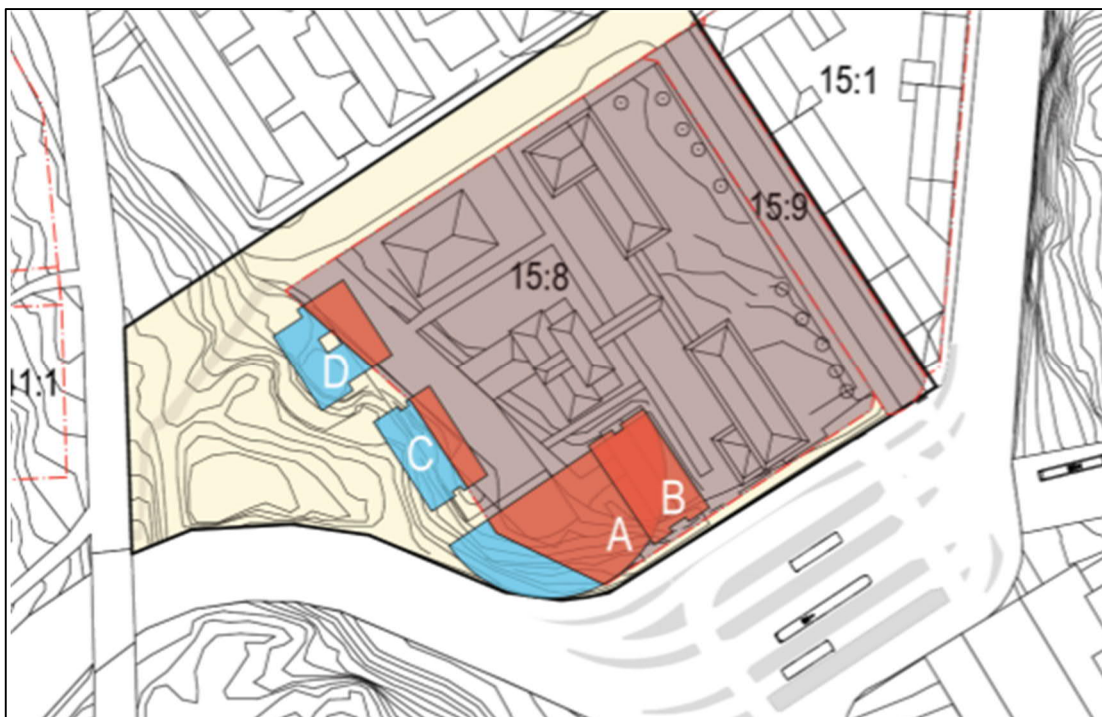
Figur 1 Skiss för ny detaljplan "Detaljplan för Bostäder och lokaler vid före detta Holtermanska sjukhuset, inom stadsdelen Landala". Bild från startmöte 2019-09-12 där blå färg markerar planerade byggnader inom kommunens mark och rött inom fastigheten Landala 15:8. Bokstäverna A - D markerar de planerade byggnaderna.

Föreliggande inventering genomförs som en del i pågående detaljplanearbete för området vid före detta Holtermanska sjukhuset i stadsdelen Landala i Göteborg. Stiftelsen Chalmers Innovation vill tillsammans med Landalagatan Fastighets AB utveckla området med nya bostäder och verksamhetslokaler. För att möjliggöra detta krävs en ny detaljplan som innefattar fastigheterna Landala 15:8 och Landala 15:9. Detaljplanen ska möjliggöra omvandling av de äldre byggnaderna till bostäder samt nybyggnation på cirka 3200 m<sup>2</sup> med verksamhetslokaler och cirka 18 000 m<sup>2</sup> med student- och gästforskarbostäder. De nya byggnaderna planerar man att uppföra mot berget i den södra och västra delen av planområdet, se Figur 1. Ett planbesked utfärdades i januari 2016 (Dnr 0817/14) och ett startmöte hölls i september 2019.

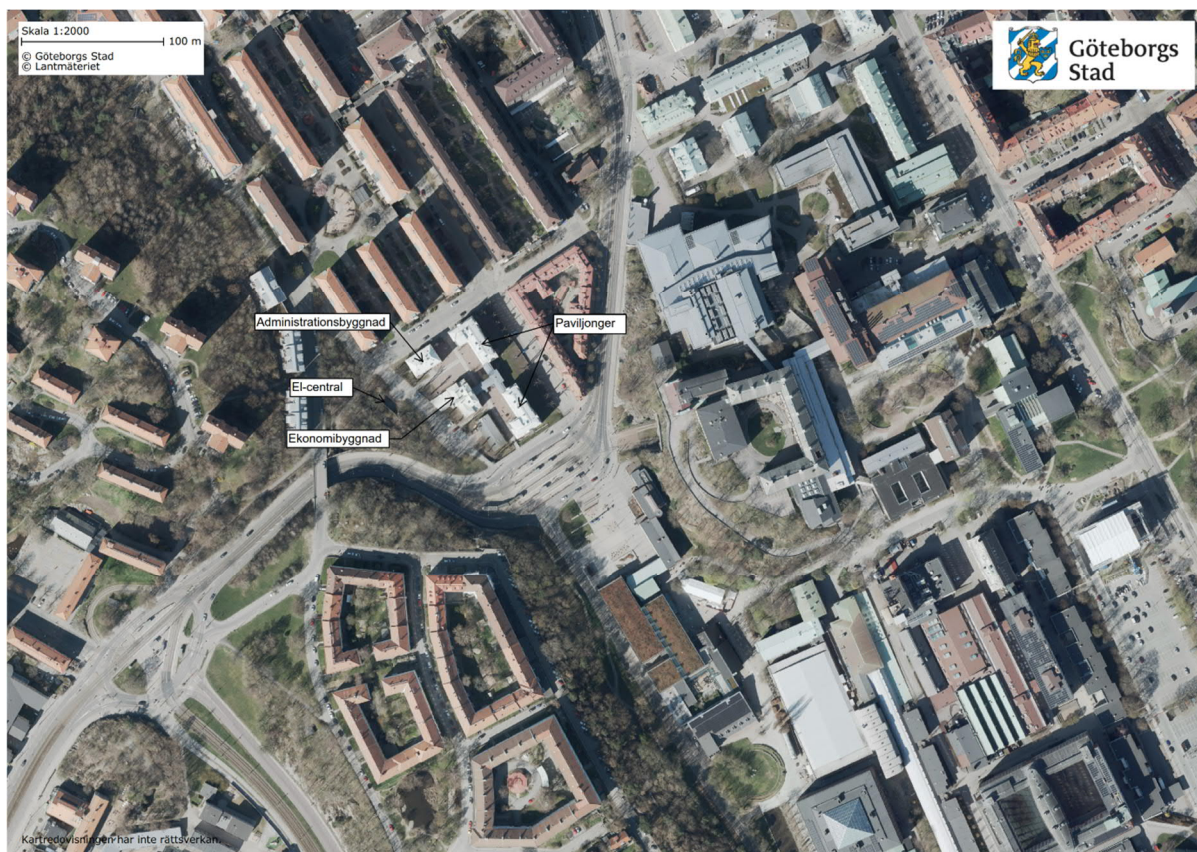
Figur 4 Flygfoto över området 2019 med de äldre byggnadernas tidigare funktioner. Foto erhållet från Göteborgs Stad

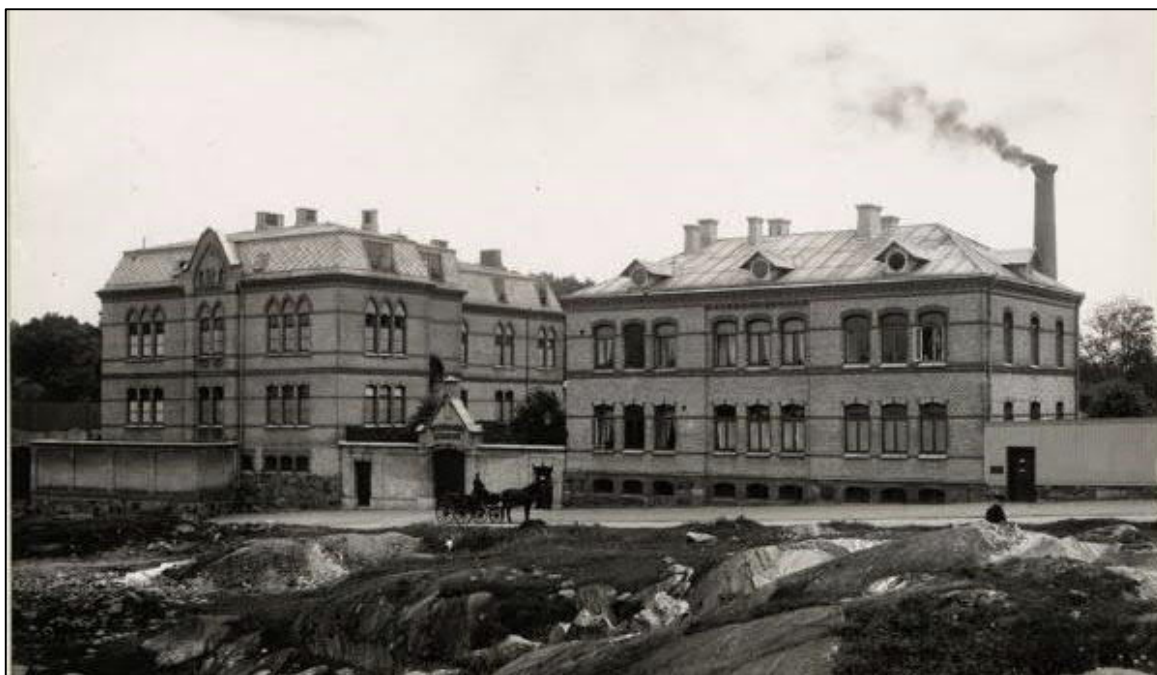
Figur 5 Holtermanska sjukhuset sett från norr. Till höger och främst i bilden syns administrationsbyggnaden och bakom den ekonomibygnaden med den höga skorstenen. Bild från hemsidan <https://goteborgshistoria.com/2017/08/04/helsotillstandet-i-goteborg-2/>

Byggnaderna värmdes upp med hjälp av ångradiatorer och ångpannan låg i ekonomibyggnadens källare. Vilket bränsle som användes till pannan har inte framkommit vid föreliggande historiska inventering, men kan troligen ha varierat under verksamhetstiden. Skorstenens placering i ekonomibyggnadens västra utsprång syns på ritningar och äldre fotografier, se Figur 5 till Figur 6.

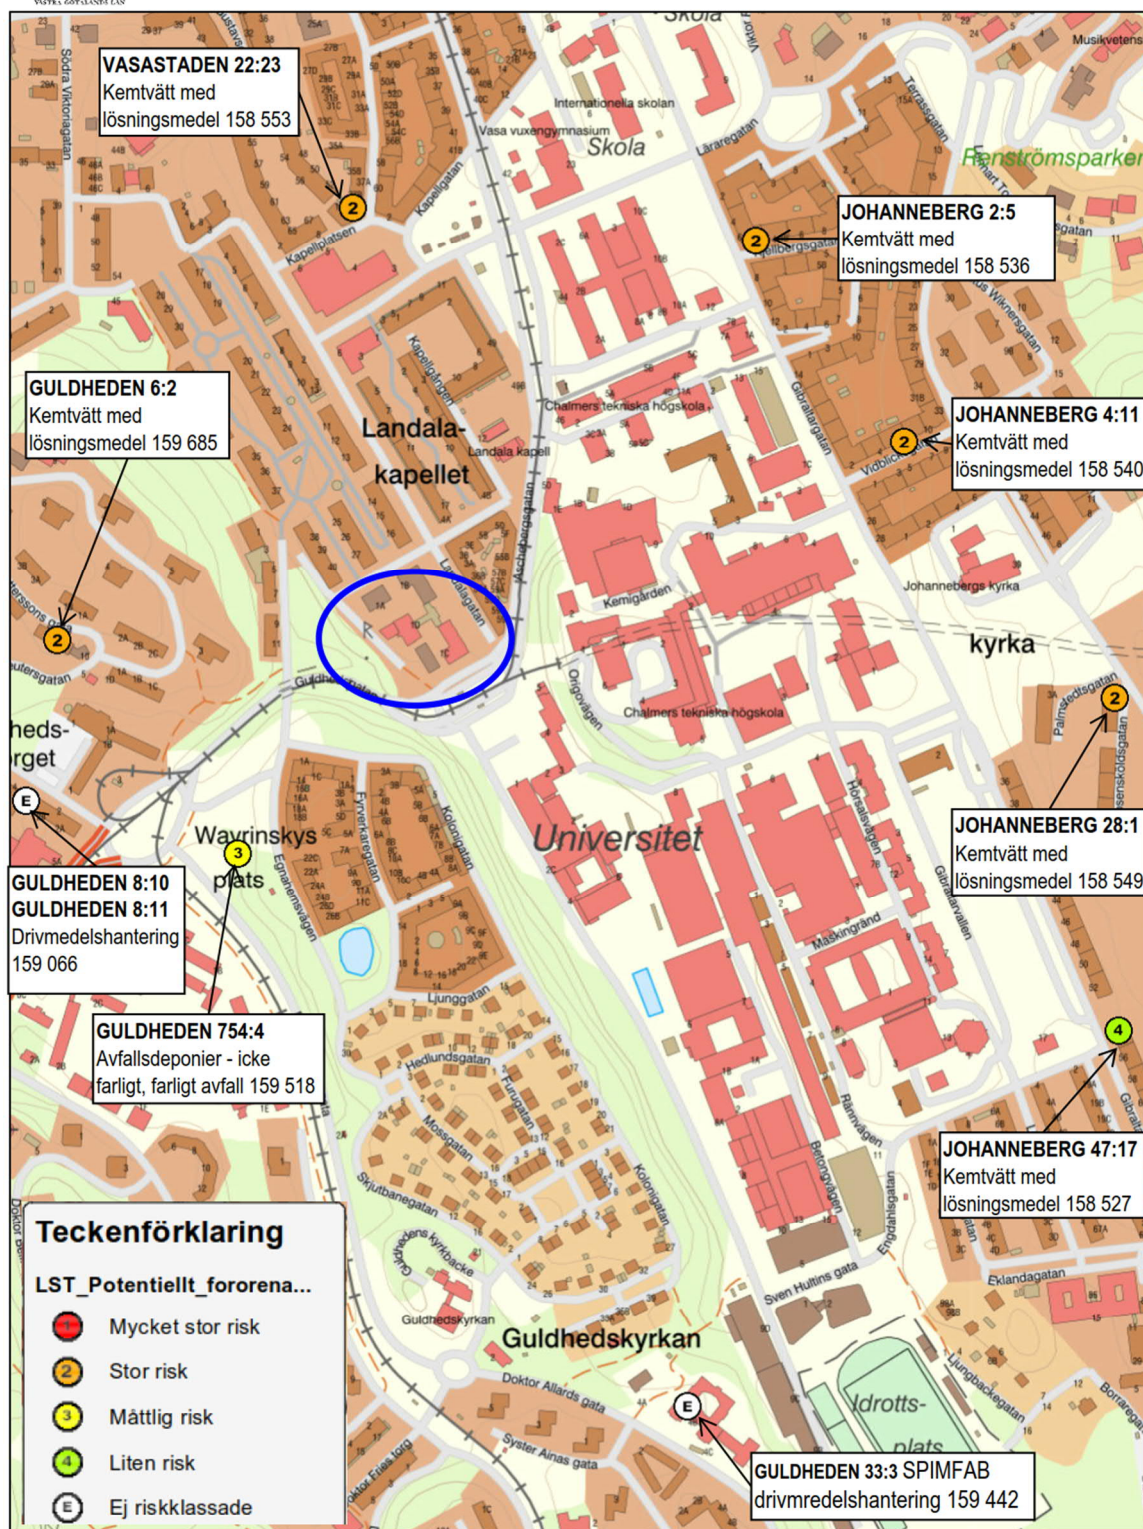
Figur 7 Utdrag från Länsstyrelsernas infokarta med MIFO-objekt utritade. Aktuellt undersökningsområde är markerat med blå cirkel. Karta från <https://ext-geoportal.lansstyrelsen.se> hämtad 2020-01-01

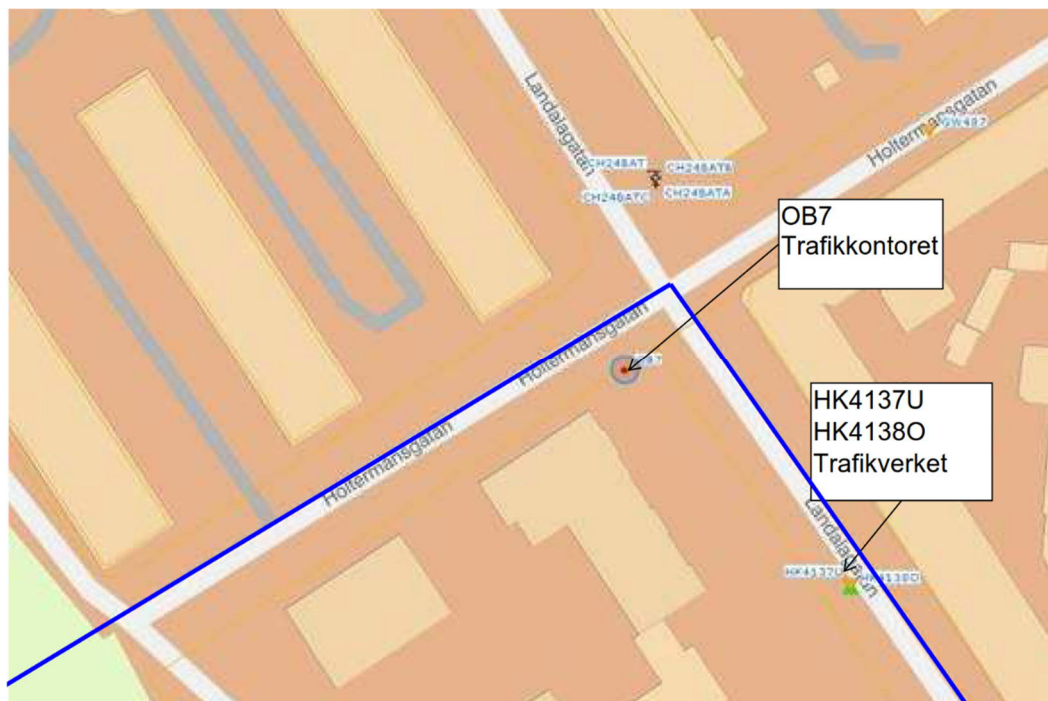
Figur 9 Grundvattenrör inom undersökningsområdet. Bild tagen från mail från Bengt Åhlen på Trafikverket 2020-01-07. Del av undersökningsområdet markerat med blått.

Grundvattenprover föreslås tas ut i existerande grundvattenrör, se Figur 9. Rör OB7 är ett observationsrör som ingår i Chalmerstunnelns kontrollprogram vilket innebär att Trafikkontoret ska kontaktas innan provtagning utförs. För tillgång till rör HK4137U och HK4138O för provtagning, kontaktas Trafikverket. Lämpligt val av grundvattenrör ska utredas innan provtagning och återkopplas till miljöförvaltningen.
