### Geoteknisk utredning

## Detaljplan för Karlavagnsplatsen, bostäder, handel och verksamheter i Göteborg

Sammanställning av geotekniska förhållanden inom del av detaljplan för Karlavagnsplatsen i Göteborg.

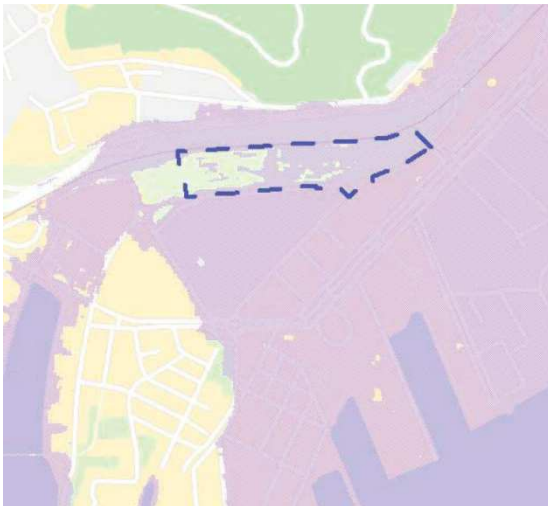
Karta 1. Tillgänglighet

**Infotext "Byggnader och tillgänglighet"**

Kartbilden visar områden där översvämningsrisken måste beaktas vid planering. Byggnader och tillgänglighet/vägar/transportssystem måste anpassas till angiven nivå enligt kommunens Vattenplan antagen av KF år 2003.

Nivåer:  
 Kusten +2,5  
 Centrala staden +2,8  
 Norr om Marieholm +3,0

I stort sett hela planområdet ligger inom riskområdet som kan komma att påverkas av framtida prognostiserade förhöjda vattennivåer och därmed riskerar att drabbas av översvämnningar i framtiden. I den fortsatta planeringen av området måste därför översvämningsrisken beaktas, områden och nivåer som skall beaktas vid planeringen framgår på karta 1 och 2 nedan.

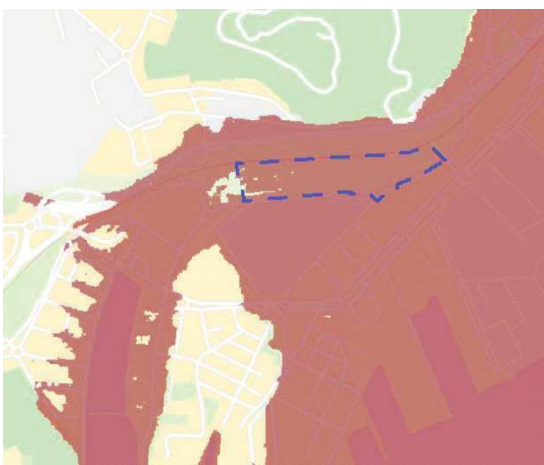
Karta 2. Samhällsviktiga funktioner

**Infotext "Samhällsviktigt"**

Kartbilden visar områden där översvämningsrisken måste beaktas vid planering. Samhällsviktiga anläggningar måste anpassas/översvämningsssäkras till angiven nivå enligt KF beslut år 2010.

Nivåer:  
 Kusten +3,5  
 Centrala staden +3,8  
 Norr om Marieholm +4,0
