## Förstudie

Älvstranden Utveckling AB

# Älvskydd Lindholmen

Göteborg 2015-09-25

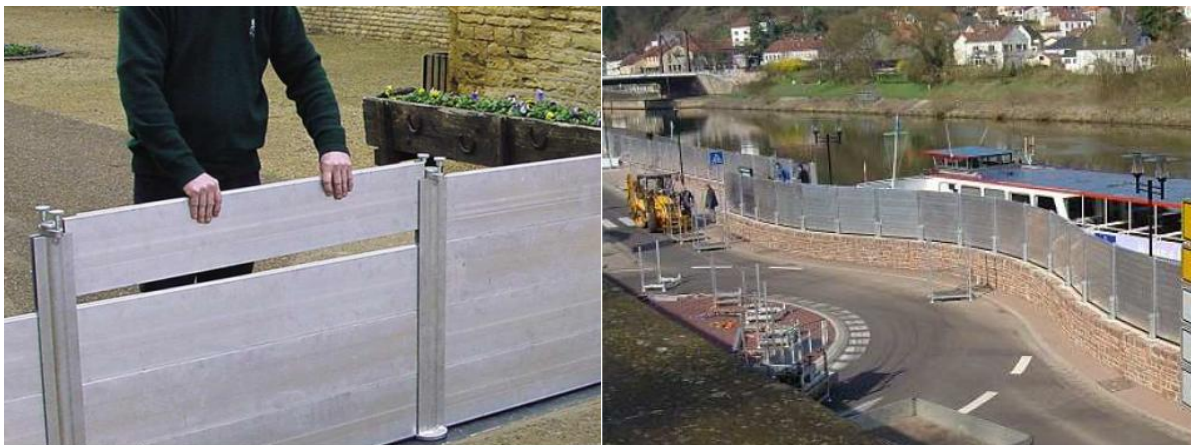
Vid extremväder ska möjlighet finnas att höja skyddet tillfälligt upp till +3.3 m ö h respektive +3,8 m ö h vid TV-huset. Exempel på temporära skydd är balkdammar, där fästen för stöd av aluminiumprofiler monteras i förväg och mellan dessa staplas liggande aluminiumbalkar. Det finns flera tillverkare som exempelvis WaterWall och IBS se Figur 8. Aluminiumbalkarna måste lagras och en fungerande organisation för utsättning och övervakning behövs. Förslag på placering av temporära skydd har inkluderats i föreslagna lösningar, men vilka temporära skydd som slutligen väljs beror av skyddens detaljutformning, organisation och lagringsmöjligheter. Flera olika temporära skydd finns presenterade på Stadsbyggnadskontorets hemsida i rapporten "Temporära skyddsvallar mot översvämning", Terra Firma 2008. Bilderna i detta avsnitt har hämtats från rapporten.

Figur 8. De temporära skydden WaterWall till vänster och IBS till höger (foton från Terra Firma 2008)

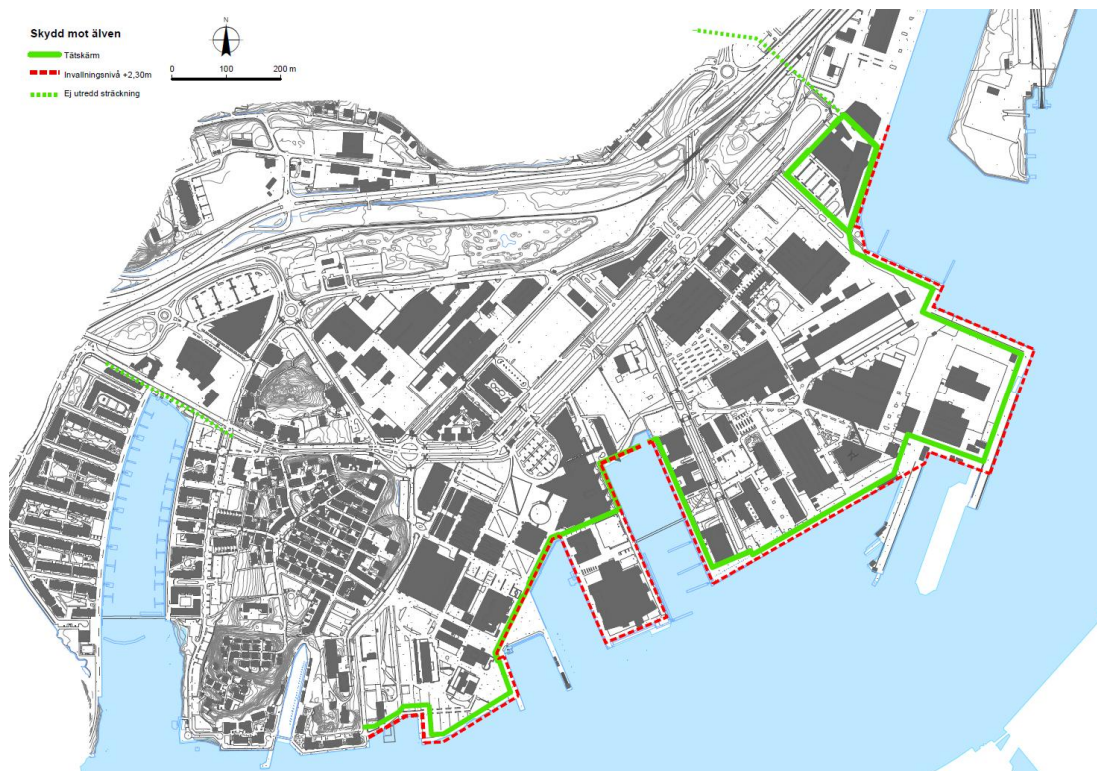
I och med att simuleringen ska visa hur ett skyfall påverkar området när älvskyddet är byggt har älvskyddet lagts in i höjdmodellen på +2,3 enligt röd streckad linje i Figur 2 genom att med stöd av en shape linje markera och sätta värdet +2,3 på de celler som älvskyddet kommer finnas i. Höjdmodellen har sedan direkt importerats till översvämningsmodellen i MIKE 21.

Figur 2. Älvskyddet som är inlagt i modellen visas med röd streckad linje.
